運輸安全委員会ダイジェスト

船舶事故分析集

内航貨物船・内航タンカーの機関故障関連事故等の分析

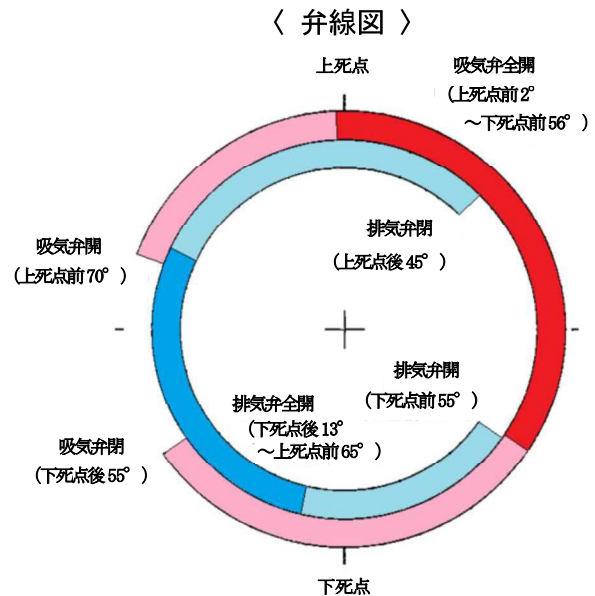
- ・主機は、各シリンダに吸気弁及び排気弁がそれぞれ1本ずつ装備されていた。
- ・吸気弁及び排気弁の開閉時期は弁線図参照
- ・燃焼用空気を吸入する行程にある際、ピストンが最上部位置（上死点）を挟んで吸気弁が開放される。

〈 曲損した吸気弁の弁棒 〉

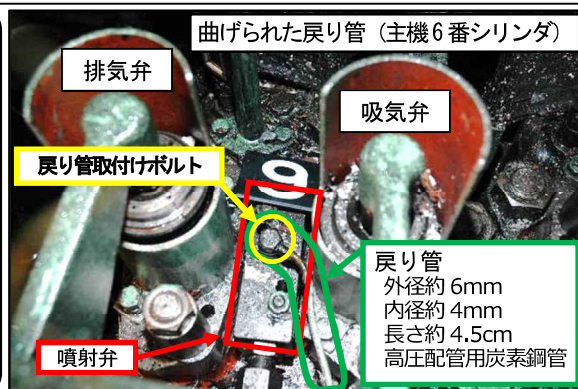
戻り管の折損と燃料油の噴出

- ・戻り管は、噴射弁拔出し整備時、戻り管取付けボルトが緩められ、また締め付けられる際にボルトと一緒に回転し、取付部付近が曲げ伸ばしの力を繰り返し受けた結果、大きく曲げられていた。
- ・特に変形した部分の強度が低下していた3番シリンダ戻り管に主機の振動が加わり、最も強度が低下していた噴射弁取付け部の曲がり部付近で折損した。
- ・燃料油（A重油）は、燃料供給ポンプで約2.0～2.5 kg/cm²に昇圧されており、折損部から約2.0kg/cm²の圧力で燃料油が噴出した。
