運輸安全委員会ダイジェスト

第3号 (2012年8月発行)

船舶事故分析集

「船舶内作業に関連する死傷等事故」の防止に向けて

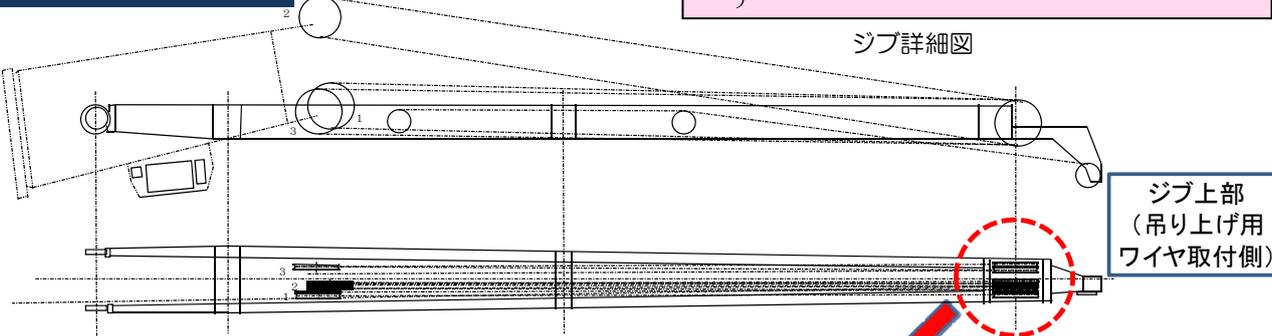
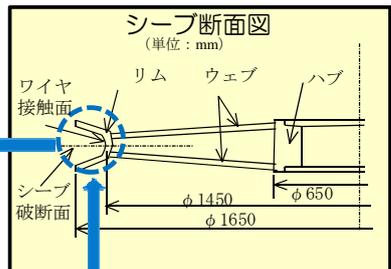
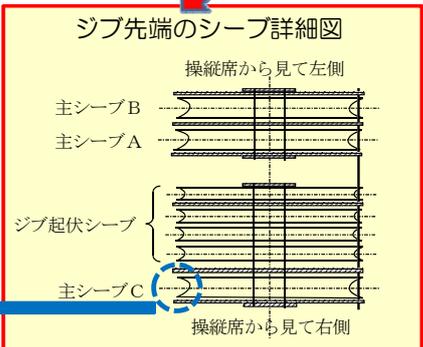
ジブ及びシーブ図

主ワイヤは、主シーブ C (※2) のリムが全周にわたって割損したことにより、主ワイヤに加わっていた張力が急減し、次いで割損したリムの隙間に落ち込んでハブで止まった際、破断荷重を超える衝撃的な過大荷重が加わって破断したものと考えられる。

※2「シーブ」とは、ワイヤロープを掛ける滑車をいう

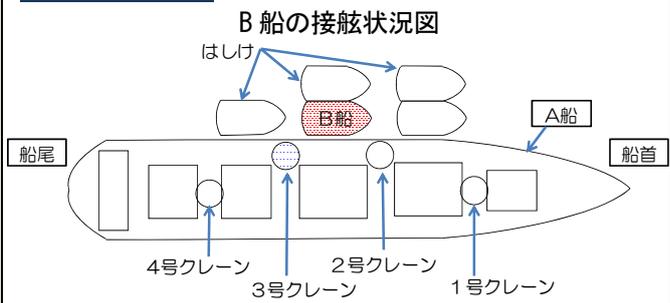
B 船状況図

作業を行っていた荷役会社の荷役作業員 7 人及び運航責任者の合計 8 人のうち、3 人は、B 船の左舷船首部に接したはしけに乗り移ったものの、荷役作業員 5 人が落水し、そのうち 4 人は、付近の船舶やはしけに救助されたが、荷役作業員 1 人が行方不明となった。
同日の夕方、捜索を行っていたダイバーにより海底で行方不明になっていた荷役作業員が発見され、死亡が確認された。また、救助された 4 人のうち、3 人が打撲傷を負った。
B 船は、貨物により船倉船底に破口が生じて沈没した

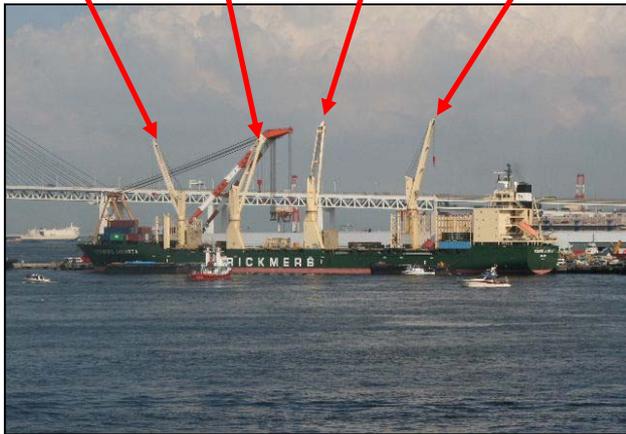
A 船全景（事故後撮影）

A 船は、平成 20 年 8 月 13 日、上海の造船所において、船級協会(※3)である Germanischer Lloyd(GL)による 4 基のデッキクレーンの定期検査を行い、2 号及び 3 号クレーンについては、GL の規定による制限荷重(※4)の 1.1 倍である荷重 352t の荷重試験が行われ、それぞれ合格した
※3「船級協会」とは、船舶の構造及び設備に関する規則を定め、それに従って船舶を検査して船級を与え、船級証書を発行する非営利の法人をいう
※4「制限荷重」とは、クレーンを安全に使用することができる最大荷重をいい、S. W. L (Safe Working Load) と略され、制限半径(制限荷重で使用することができる最大の旋回半径)と組み合わせて表される

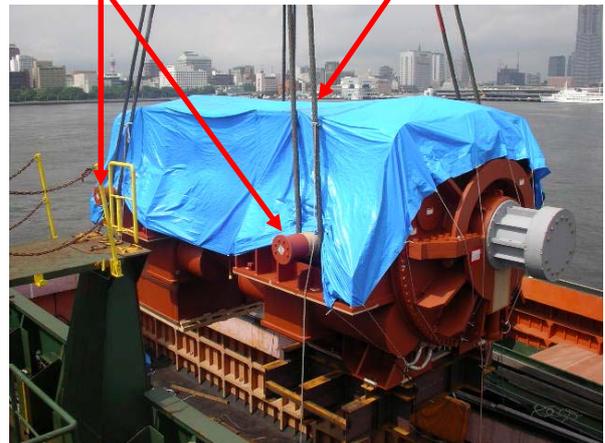
事故直前の本件貨物

荷役管理会社作成の積荷計画書及びA船の船舶管理会社が提出した電機メーカー作成の貨物詳細図によれば、貨物は、電機メーカーが製造した発電所用の蒸気タービン駆動発電機で、長さ約11.4m、幅約5.5m、高さ約4.6m、重量314tであった
