3. 分析② 事故等調査事例(6事例)

事例1

樹木との衝突、墜落

県所属消防防災航空センター所属ベル式412EP型は、平成29年3月5日(日)13時33分、救助訓練を行うため、松本空港を離陸し、長野県塩尻市内山中の場外離着陸場に向かって飛行中、13時41分ごろ、同県松本市鉢伏山において樹木に衝突した後、山の斜面に墜落した。同機には、機長ほか同乗者8名の計9名が搭乗していたが、全員死亡した。

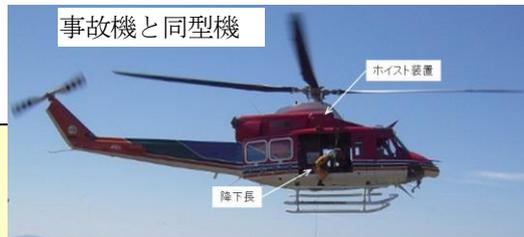
飛行に関する詳細

①飛行体制

- ・ 隊員1名及び同センター航空隊長が地上支援
- ・ 航空隊長(整備士)が出発前点検を実施

②目的

- ・ 救助隊員1名に対する降下長^{※5}養成訓練の最終試験(午前中実施予定が、緊急出動のため午後を実施)

③訓練計画他

- ・ 高ボッチ場外離着陸場(以下「同場外」と言う。)に着陸して部外者の進入を警戒する救助隊員を1名降ろし、前鉢伏山西斜面でホイスト装置を使用した訓練をする計画
- ・ 同機の燃料140lb、燃料消費率680lb/h、訓練全体の飛行時間1時間20分、後部座席取り外し
- ・ 装備 航空用ヘルメット(マイク及びスピーカー内蔵)・・・機長、整備士、救助隊員2名
救助隊員用ヘルメット(片側だけスピーカー内蔵)・・・他5名の救助隊員
