事例3

地面との接触による機体損壊

個人所属シュワイザー式269-C1型は、平成27年6月7日（日）、レジャー飛行のため、舞洲ヘリポートを離陸後、三木市のリゾート施設でホバリング中に同機の姿勢が不安定となり、機体が地面と接触して横転し、機体を損壊した。

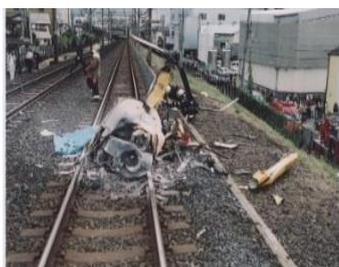
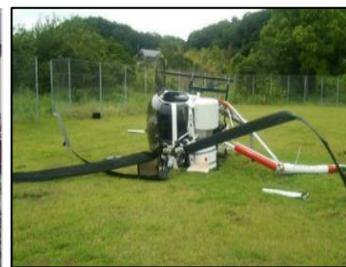
操縦操作装置の不適切操作により、高度が低下したまま機首上げ姿勢のまま機体尾部が地面に接触した。
⇒テールローター損壊・機体横転。

本事故は、機長の安全への配慮を欠いた行為により同機の機首が下がり、高度が低下した際に、機長の操作が不適切であったため、同機の機体尾部が地面に接触し横倒しとなり、機体が損壊するとともに同乗者が負傷したことによるものと考えられる。

いかなる場合でも航空法上必要な許可の取得などの法令を遵守し、危険を伴うような行動を避け、事故の防止に万全を期するとともに、常に安全運航の確保を心がける必要がある。
