運輸安全委員会ダイジェスト

鉄道事故分析集

作業中の鉄道事故の防止に向けて

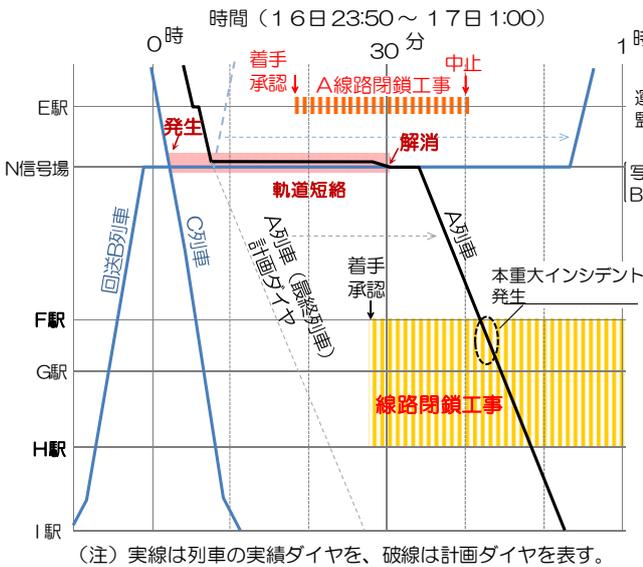
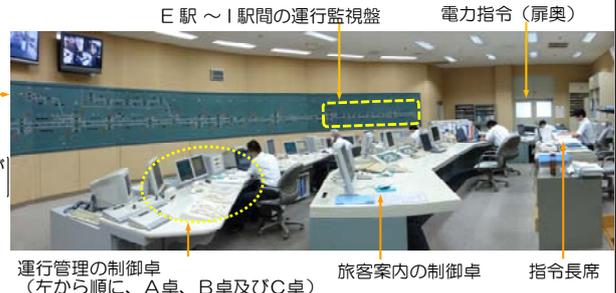
当夜の列車ダイヤ

概要：A社の運転指令員（線路閉鎖担当）は、平成22年6月17日（木）00時28分ごろ、線路閉鎖工事の作業責任者から要請を受けて、F駅～H駅間の線路閉鎖工事の着手を承認した。一方、A駅発I駅行き2両編成ワンマン運転のA列車（最終列車）は、N信号場で発生した輸送障害のため、F駅を定刻（00時15分）より約26分遅れて出発し、線路閉鎖工事に着手後の作業員のいた作業現場を走行した。
