運輸安全委員会ダイジェスト

第5号 (2012年12月発行)

航空事故分析集

小型機事故の防止に向けて

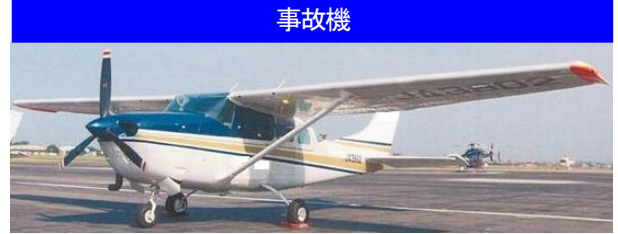
事故機

その後の捜索の結果、同年7月30日（金）、北海道松前郡福島町岩部岳東方の山中において同機が墜落しており、機体が大破して機長及び同乗者1名の搭乗者2名とも死亡しているのが発見された。

同機は、北海道上磯郡知内町と松前郡福島町との境界付近の山中の上空を進行方向東南東で飛行していたが、高度約2,500ftにおいて航空管制用レーダーから機影が消えた

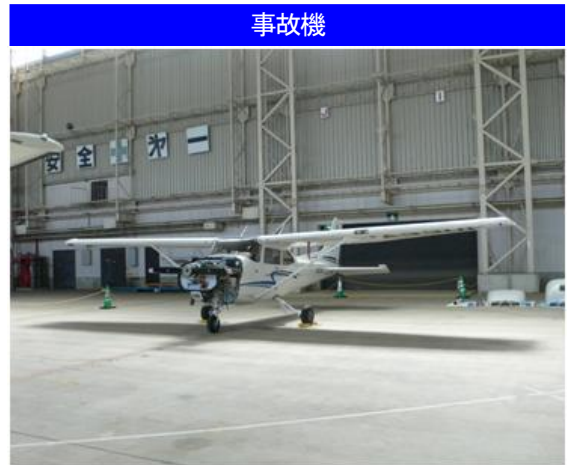
事故機

着陸時に機体がバウンドし、プロペラ及び機体構造を損傷

概要：A航空所属セスナ式172S型機は、平成23年3月24日、単独飛行訓練のため熊本空港を離陸したが、同空港に着陸する際に機体がバウンドし、機体が損傷した。同機には、操縦練習生が搭乗していたが、死傷者はいなかった。

2回目の接地時に、ピッチダウン姿勢で前脚から強く接地し、プロペラ及び機体構造を損傷したものと推定される

練習生が操縦輪を押したか、またはピッチが下がるのを適切に支えられず、前脚から接地した可能性が考えられる。この際、プロペラを滑走路面に強打したため、機体構造を損傷したものと推定される
