# 事例4

## 川下り中の観光船が、岩場に乗り揚げた後に転覆

概要：本船は、船頭2人が乗り組み、乗客21人を乗せ、天竜川を下流に向けて航行中、平成23年8月17日（水）14時17分ごろ、静岡県浜松市天竜区二俣の天竜川の左岸の岩場に乗り揚げた後に転覆し、乗客4人及び船頭1人が死亡するとともに乗客5人が負傷した。

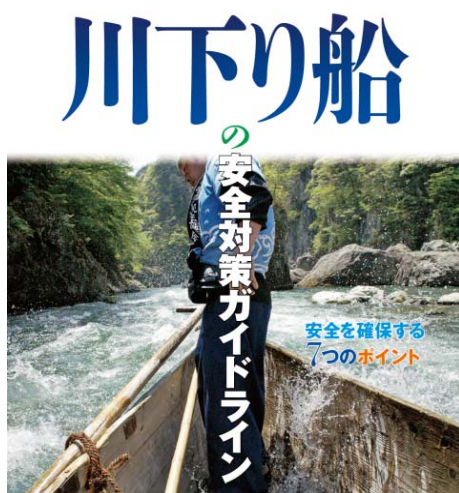
平成 25 年 3 月  
国土交通省 日本小型船舶検査機構

- ガイドライン掲載の「7つのポイント」
- ポイント 1 運航管理の充実
  - ポイント 2 船舶の操船技量と経験の充実
  - ポイント 3 危険箇所の把握と情報共有
  - ポイント 4 捜索・救助体制の構築・整備
  - ポイント 5 救命胴衣着用の徹底
  - ポイント 6 お客様への注意事項の説明
  - ポイント 7 船舶検査
