# 運輸安全委員会ダイジェスト

第7号 (2013年4月発行)

## 船舶事故分析集

### 旅客船事故の防止に向けて

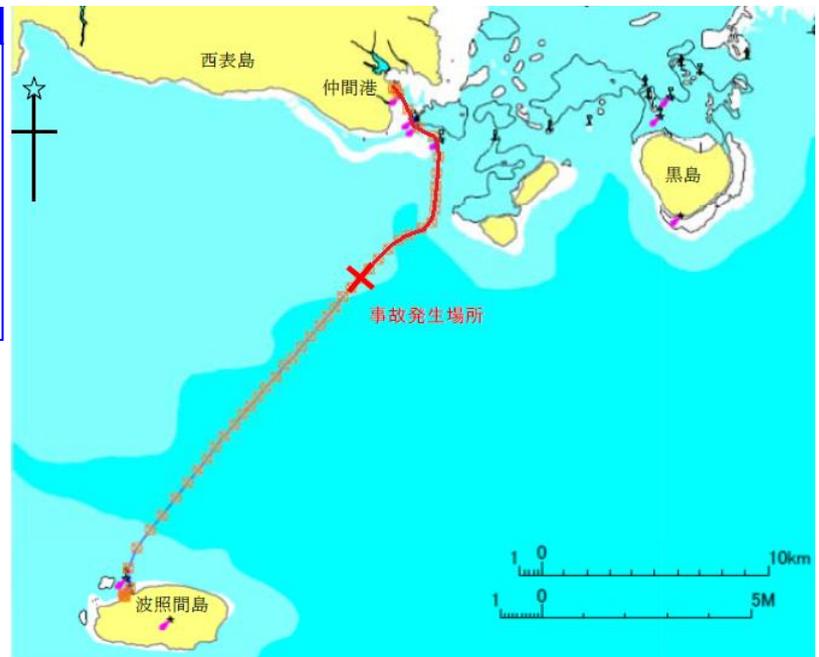
航行経路図

概要：本船（A社所有）は、船長及び甲板員1人が乗り組み、旅客56人を乗せ、沖縄県竹富町西表島<sup>たけとみ いりおもて</sup>仲間港から竹富町波照間漁港<sup>なかつま はてるま</sup>に向けて航行中、平成24年6月24日（日）12時51分ごろ、西表島仲間港南方沖において船体が上下に動揺した際に旅客1人が負傷した。

本事故は、本船が、仲間港南方沖において、波高約2～2.5mの南からの連続した波を左舷船首方から受けて速力約15～22knで南南西進中、本船において、**旅客を比較的船体動揺の小さい後方座席へ誘導せず**、また、A社において、**旅客がシートベルトを適切に着用できる措置を講じていなかった**ため、船体が上下に動揺した際、前部客室前方にシートベルトを着用せずに着席していた旅客が、座席から身体が浮いて臀部から座席に落下した衝撃で腰椎を圧迫骨折したことにより発生したものと考えられる。

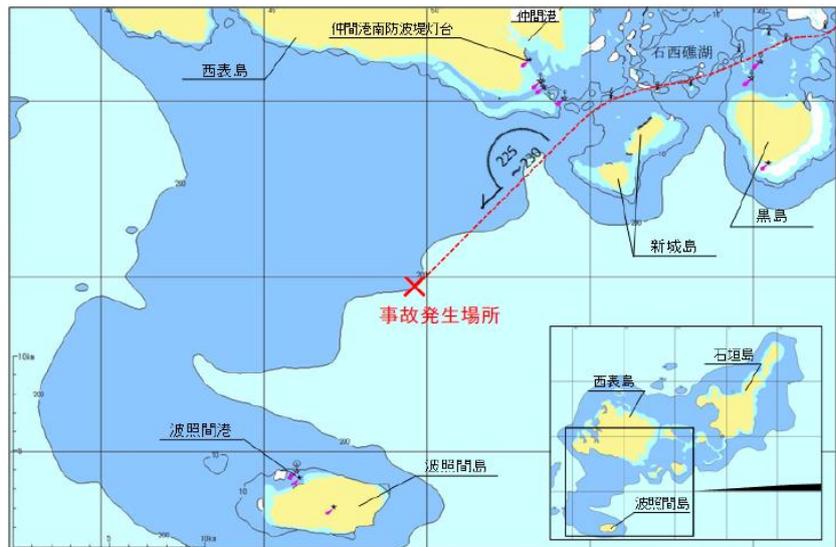
推定航行経路図

概要：本船（A社所有）は、船長及び甲板員1人が乗り組み、旅客66人を乗せ、沖縄県石垣市石垣港から竹富町波照間漁港に向けて航行中、平成24年6月26日（火）09時20分ごろ、竹富町仲間港南南西方沖において船体が上下に動揺した際に旅客1人が負傷した。

本事故は、本船が、仲間港南南西方沖において、波高約1.5mの南南東方からの連続した波を左舷船首に受けて速力約15～20knで南南西進中、本船において、**旅客を比較的船体動揺の小さい後方座席へ誘導せず**、また、A社において、**旅客がシートベルトを適切に着用できる措置を講じていなかった**ため、船首が波高約2.0mの波頂に乗って波間に落下した際、旅客が、座席から身体が浮いて臀部から座席に落下した衝撃で腰椎を圧迫骨折したことにより発生したものと考えられる。

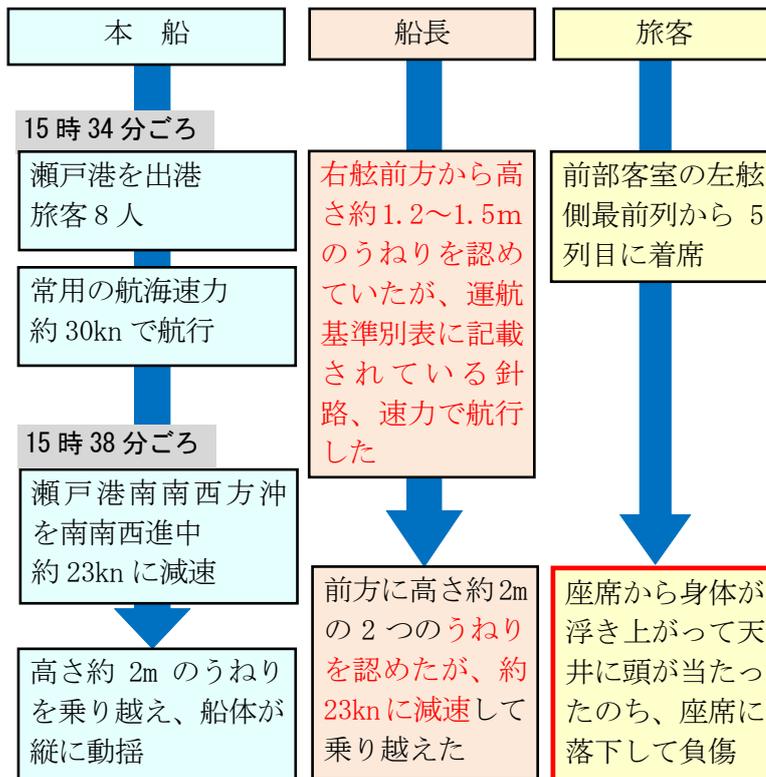
本船：高齢者を揺れの小さい客室後方座席に案内しなかった  
本船にシートベルト装備義務はなく、装備されていなかった

A社：荒天時安全運航マニュアルにおいて、おおむね波高1m弱では、適切な針路の変更を行うこと、危険回避に即応できる適正速力とすること、高齢者を揺れの小さい客室後方の座席に案内することを定めていた  
減速などについては船長の判断に任せていた

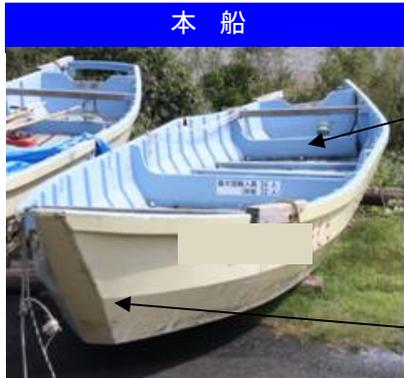
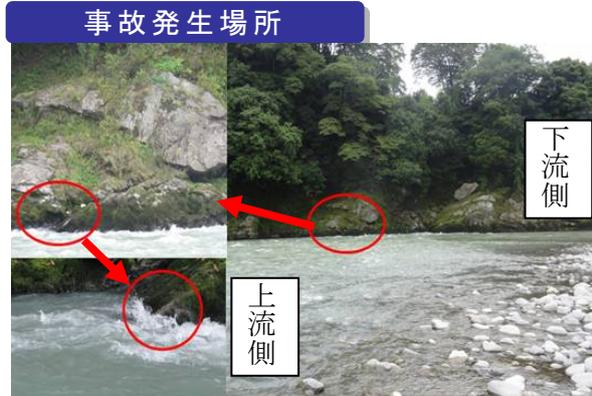
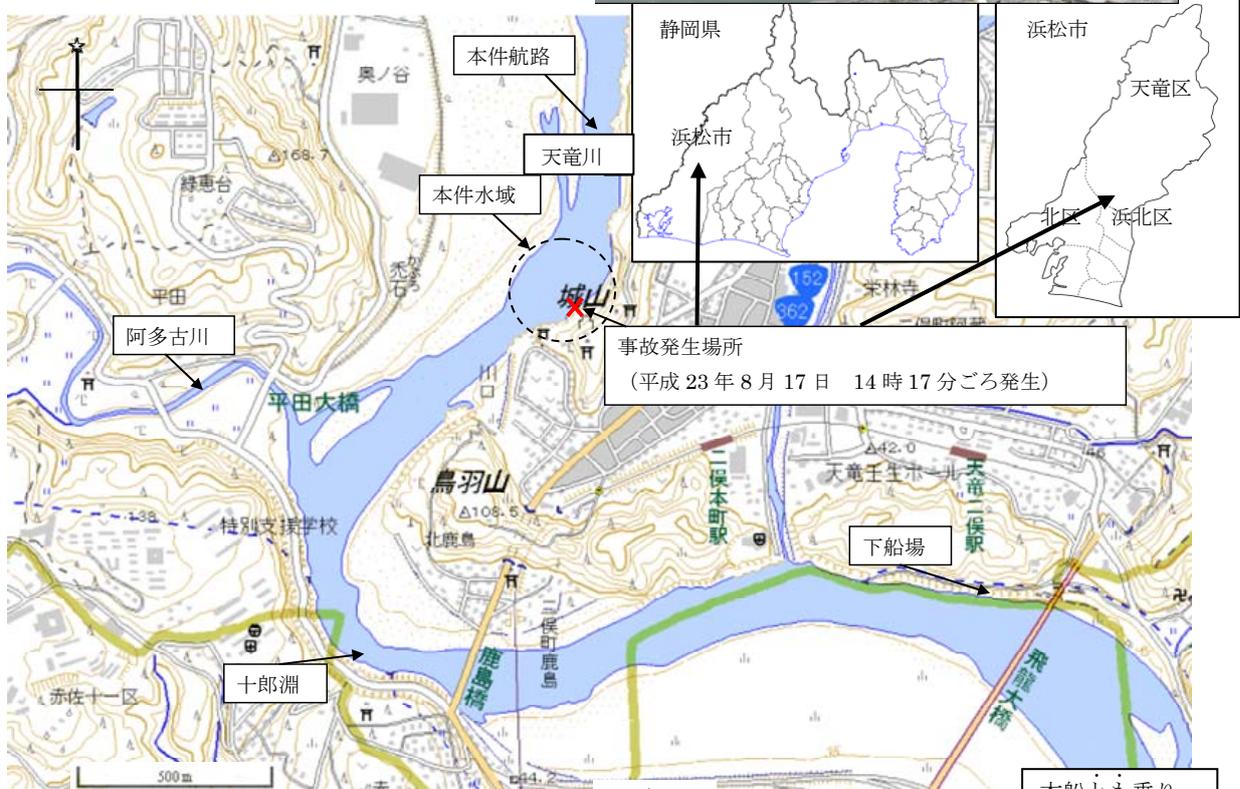
概要：本船は、船頭2人が乗り組み、乗客21人を乗せ、天竜川を下流に向けて航行中、平成23年8月17日（水）14時17分ごろ、静岡県浜松市天竜区二俣の天竜川の左岸の岩場に乗り揚げた後に転覆し、乗客4人及び船頭1人が死亡するとともに乗客5人が負傷した。

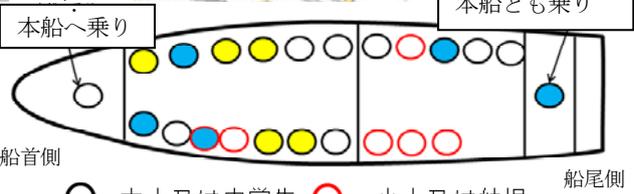
○：大人又は中学生    ●：死亡者  
●：死亡者                ●：負傷者  
本船乗客の出航直後の配置

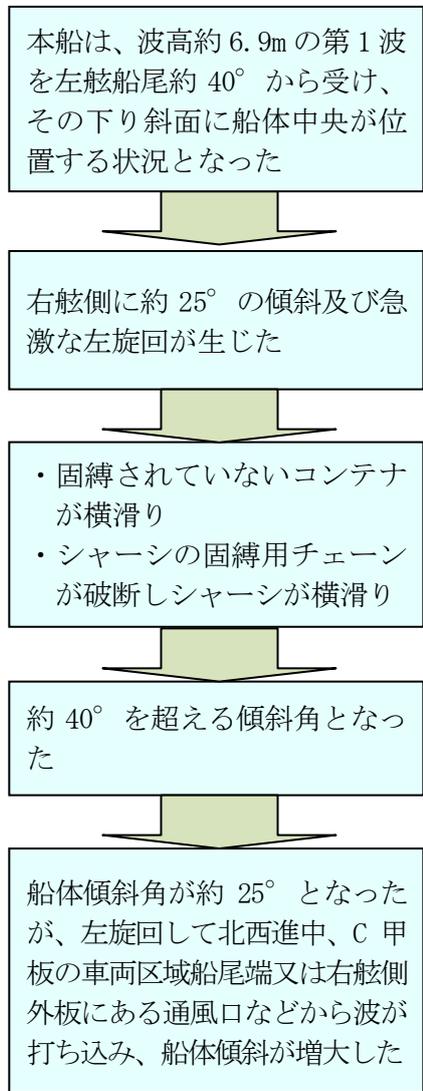
事故発生までの経過

本船が、高波高の追い波中における危険範囲の状況下を航行していたのは、船長及び一等航海士が、同危険範囲についての知識がなく、また、船長が、本船では追い波中でも大きな動揺を生じたことがなかったことから、追い波に対して強い船であると思っていたことによるものと考えられる
