# 運輸安全委員会ダイジェスト

第9号 (2013年8月発行)

## 船舶事故分析集

### 酸欠・ガス中毒関連死傷事故の防止に向けて

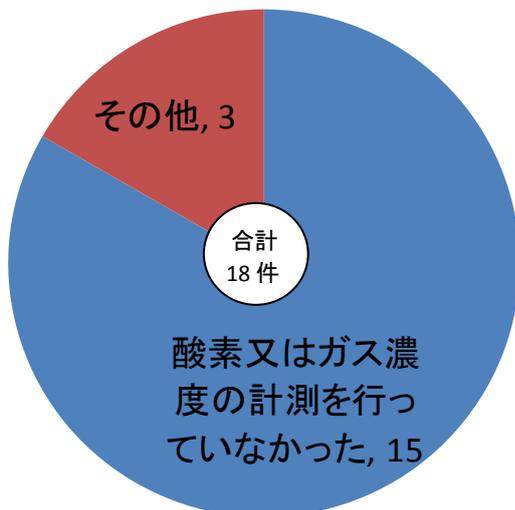
図1 要因別発生件数

- (1) 酸素又はガス濃度の計測を行っていないかったこと。（15件）
- (2) ポンプ軸シールを整備する措置を採らず、呼吸具を装着せず、立会者を置いていなかったこと。（1件）
- (3) 貨物タンク洗浄水の混合により化学反応したこと。（1件）
- (4) 船内の貨物倉内通風用ダクトが撤去されており、貨物倉内で発生したガスが各船員室に漏れたこと、また、荷送人が、貨物の運送を委託する際、運航管理者に対して危険物であることを通知しておらず、運航管理者が、積荷の危険性について調査を行っていないかったこと。（1件）

によるものであり、「酸素又はガス濃度の計測を行っていないかったこと」による事故が大半を占めています。（図1参照）

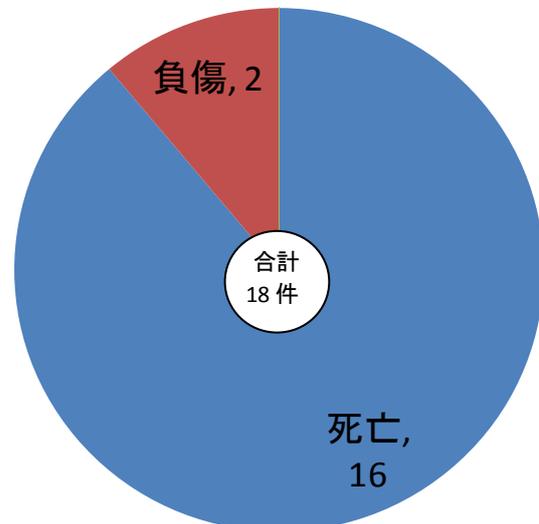
図2 事故種類別発生件数

事故種類別にみると、死亡事故16件（88.9%）、負傷事故2件（11.1%）となっています。（図2参照）

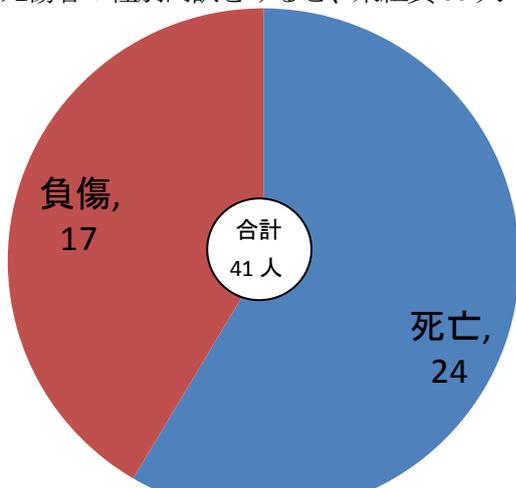
図3 死傷者数

18件の事故による死傷者数は、計41人でした。内訳は、死亡24人（58.5%）、負傷17人（41.5%）となっており、死亡者が過半数を占め、当該事故が発生した場合の危険性の高さを示唆しています。

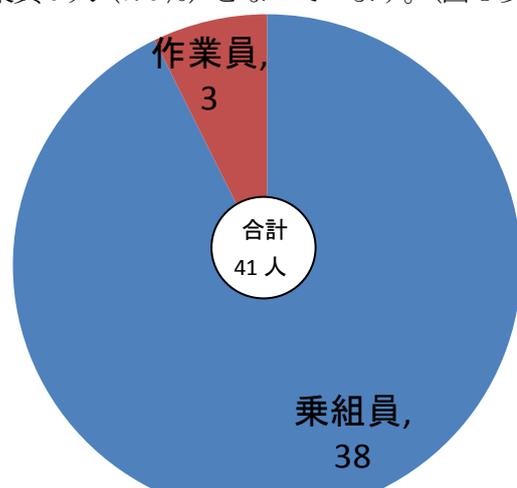
図4 死傷者の種別内訳

死傷者の種別内訳をみると、乗組員38人（92.7%）、作業員3人（7.3%）となっています。（図4参照）

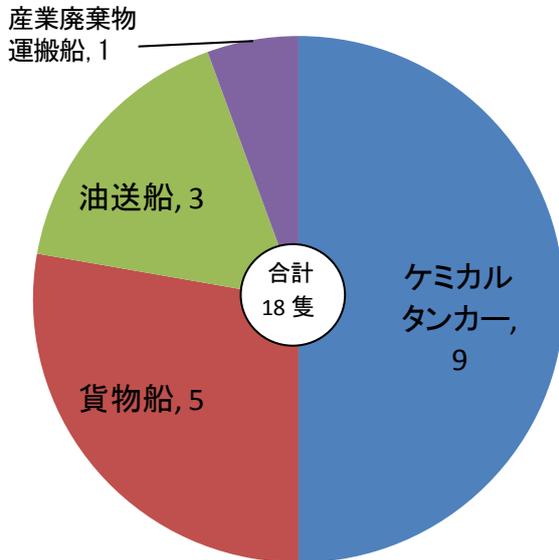
図5 船種別発生隻数

船種別にみると、ケミカルタンカーが9隻(50.0%)と最も多く、次いで、貨物船が5隻(27.8%)、油送船が3隻(16.7%)などとなっており、船倉、密閉された区画等での作業を伴い、危険物を扱う可能性が高いケミカルタンカーにおける発生が目立っています。(図5参照)

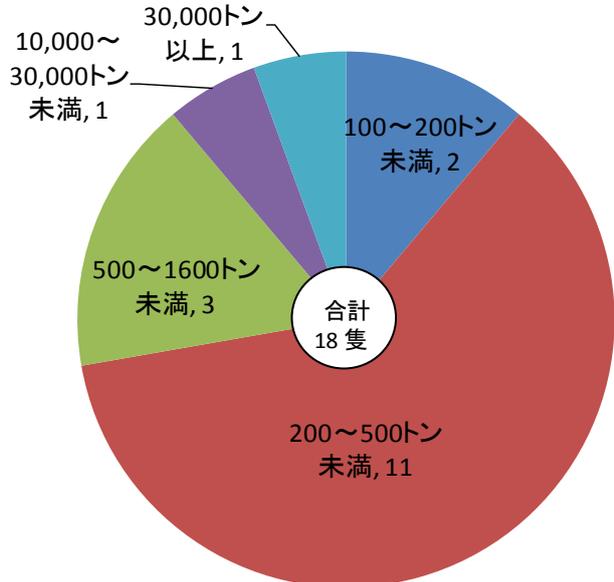
図6 トン数別発生隻数

トン数別にみると、100～200トン2隻(11.1%)、200～500トン11隻(61.1%)、500～1,600トン3隻(16.7%)などとなっており、100～500トンの比較的小型の船舶での事故が、全体の約7割を占めています。(図6参照)

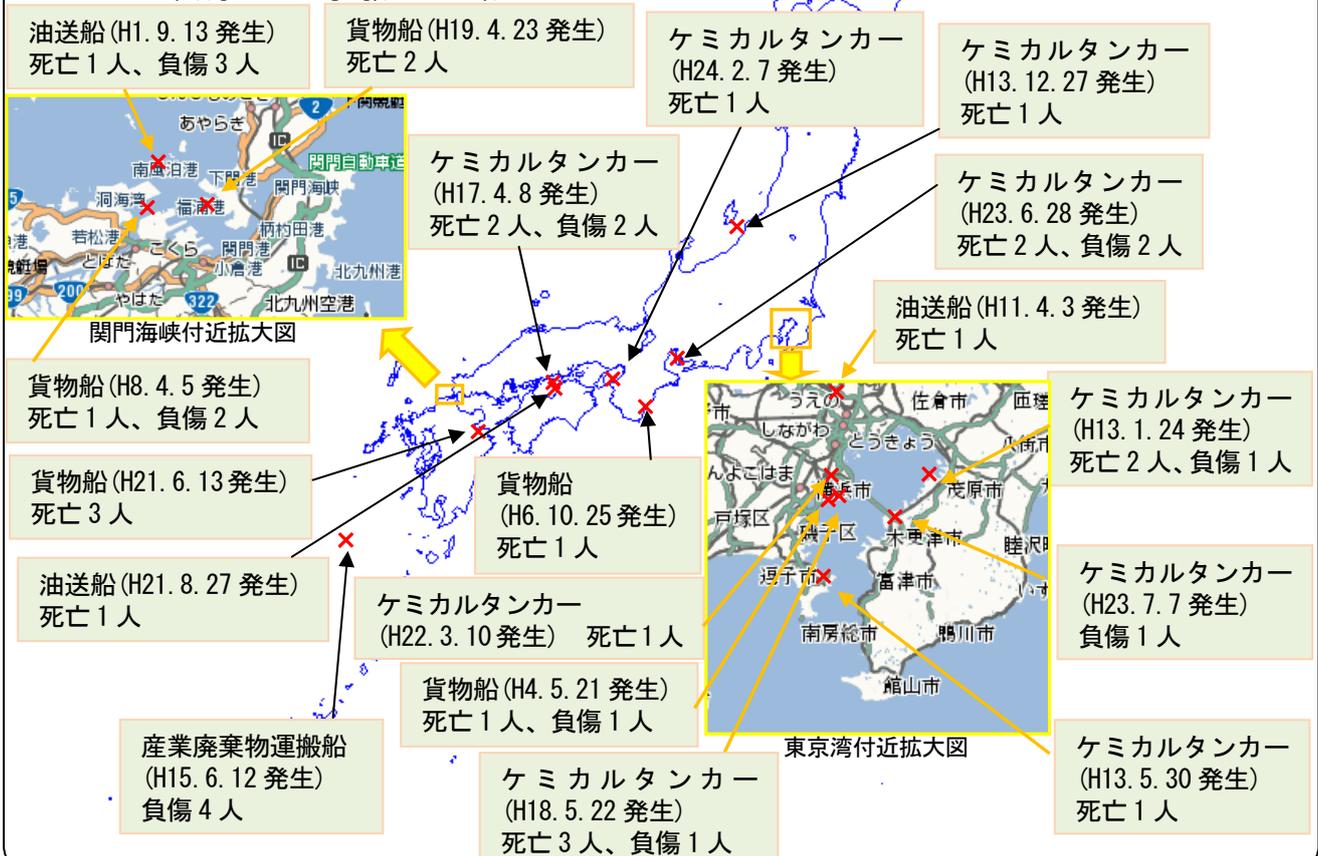
## 発生地点図

発生地点をみると、東京湾付近における発生が7件(38.9%)を占めています。また、関門海峡付近における発生が3件(16.7%)となっています。

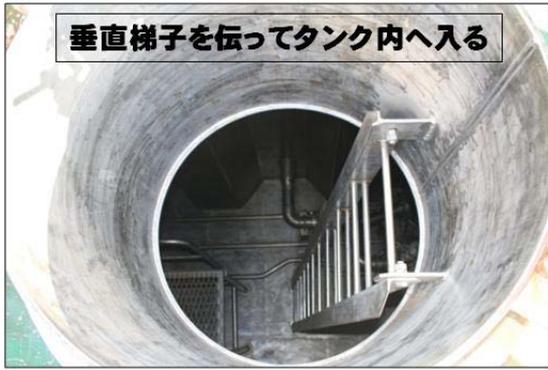
## 左舷1番貨物タンク内

機関長は、左舷1番貨物タンク内の隔壁にもたれかかるように倒れていた二航士を発見した

船長は、二航士を救助するために左舷1番貨物タンクに入ることを4回行ったが、いずれもガス臭に危険を感じ、30秒ほどで同貨物タンクから出てきており、同貨物タンク内にクロロホルムガスが存在していた

垂直梯子を伝ってタンク内へ入る

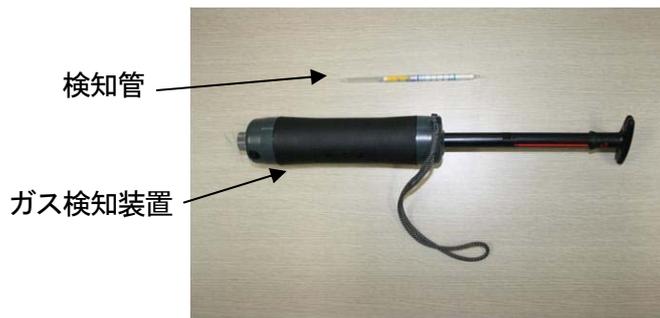
ポータブル式計測器

- ①A社は、貨物タンクに入る際の注意事項において、残液、残臭がないことを確認するなどを示しているが、貨物タンク内に洗浄水が残っていた場合のタンククリーニングに関する作業手順を明確にしていなかった
- ②A社は、船長及び一航士に対し、ポータブル式計測器では不燃性及び難燃性のガス濃度を計測できない旨を説明していたが、本船乗組員は、酸素濃度の計測ができ、ガス濃度についても不燃性ガスを含めた全てのガス濃度を計測できると思っていたことから、本船乗組員の理解が得られるまでの説明を行っていなかったものと考えられる
- ③A社は、不燃性及び難燃性のガス濃度計測について、ガス検知装置等を使用しなければならないことを知っていたが、本船乗組員に対し、検知管を貨物タンクごとに取り換えるのは手間を要するので、ガス検知装置等を使用することを指導せず、不燃性及び難燃性のガスの有無は、酸素濃度の低下をもって判断するように指導していたことから、船舶による危険物の運送基準等を定める告示や内航タンカー安全指針などの定めに基づいた指導を行っていなかったものと考えられる
