1. 被引浮体関連事故の分析

(発生状況) 平成 30 年は浮体をえい航中の事故が倍増

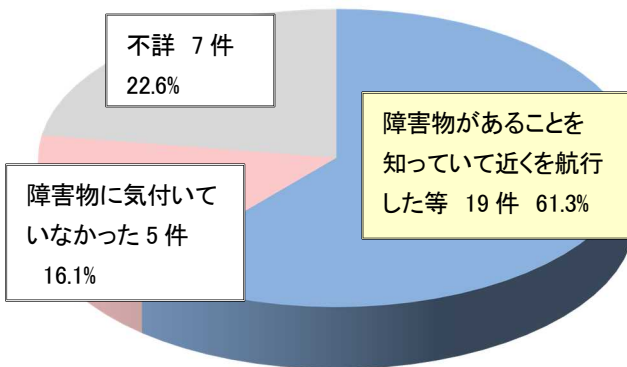
図 5 障害物に対する認識状況

被引浮体関連事故 77 件のうち、水上オートバイにえい航された浮体が係留船や消波ブロック等の障害物に衝突した事故 31 件について事故発生時の状況を分析したところ、19 件（61.3%）で、船長等が、浮体が水上オートバイの後を追従してくると思った等の理由で障害物の近くを航行した結果、浮体が航跡から外れたり、左右に振られたりして障害物に衝突しています。19 件のうち、えい航索の長さや、本船と障害物との距離や通航した障害物間の水路の幅が共に判明した 7 件は、いずれも障害物までの距離が、えい航索の長さか、それより短い距離で航行し、または旋回していました。**障害物への衝突を防ぐには、えい航索の長さや浮体の大きさを考慮したうえで、障害物から余裕のある距離を離して航行することが重要です。**

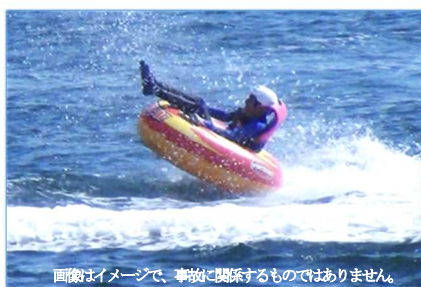
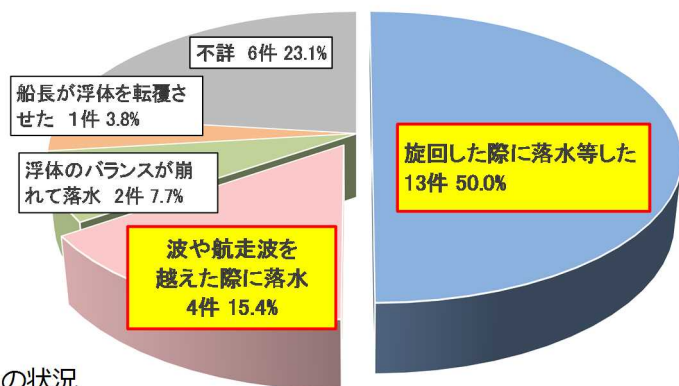
図6 落水等発生時の状況別件数

搭乗者が浮体から落水等して死傷した事故 26 件について、事故発生時の状況を分析したところ、13 件 (50.0%) は旋回した際に浮体が振られて、また、4 件 (15.4%) は浮体が波や航走波を越えた際の動揺で、搭乗者が落水等して死傷しています。これらについて、えい航していた水上オートバイの速力を整理したところ表3のとおりで、旋回時の落水では6件で40km/h以上の速力でえい航していた一方、波等を越えた際に落水では速力が30km/hでも発生しています。速い速力で旋回すれば浮体は大きく振られ、また、波等を越える際には速力が速くなくても浮体が動揺し、搭乗者が落水する危険があります。**浮体をえい航する際は、浮体の取扱説明書に記載された速力を守り、旋回したり、波等を越えるときは、十分に減速する必要があります。**

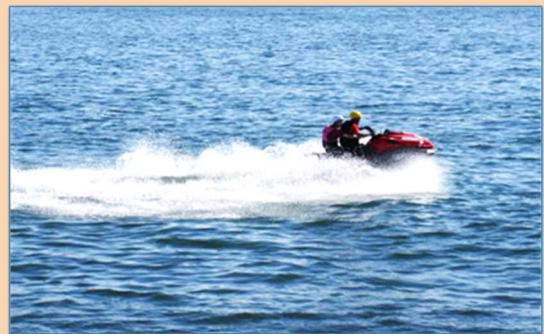
浮体と衝突した側の船舶の主な要因

衝突直前に相手船や浮体に気付いたが、避けきれずに衝突した	3 隻
相手船に気付かないまま衝突した	2 隻
しぶきをかける等のために浮体に接近して衝突した	2 隻
操縦を誤り、浮体に向けて加速して進行し衝突した	1 隻

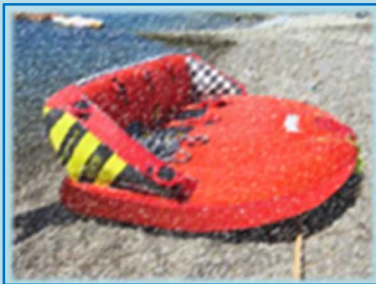
浮体をえい航していた側の水上オートバイの主な要因

浮体や搭乗者の様子を気にしていて相手船に気付かなかった	3 隻
相手船を視認した後、動静監視を適切に行っていない	1 隻
航行中の他船に近づいて遊走した	1 隻
