2. ジェット噴流事故の分析

事例4 ジェット噴流事故（同乗者死亡）

事例5 ジェット噴流事故（同乗者負傷）

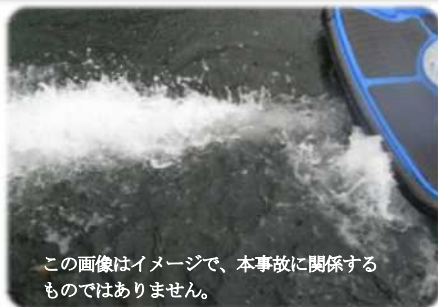
同乗者Aは、船尾の噴出口付近に落水して噴流を受け、噴流が下半身開口部から体腔内に水の塊となって入り、骨盤後腹膜腔組織挫滅による失血により死亡した。

原因：（抜粋）本事故は、本船が、水着姿の同乗者A及び同乗者Bを座席の後方に乗船させて松江海水浴場沖を遊走中、船長が、約40km/hの速度からスロットルレバーを引いて加速したところ、同乗者に対し、加速する際に声を掛けたり、合図を行ったりしていなかったため、同乗者Aが、本船が加速することに気付かず、船尾の噴出口付近に落水して噴流を下半身に受け、噴流が下半身開口部から体腔内に入り、骨盤後腹膜腔組織挫滅で失血したことにより発生したものと考えられる。

- 水上オートバイの取扱説明書を読んで航走時の注意事項や乗船者の落水による危険性について十分に理解し、また、落水による危険性について同乗者に説明すること。
- 水上オートバイの発進、旋回や加速をする前、同乗者に落水防止の体勢（人や物につかまるなど）を取るよう指導し、その状況の確認を行うとともに、同乗者に合図を送り、注意すること。
- 危険な操縦を行わないこと。

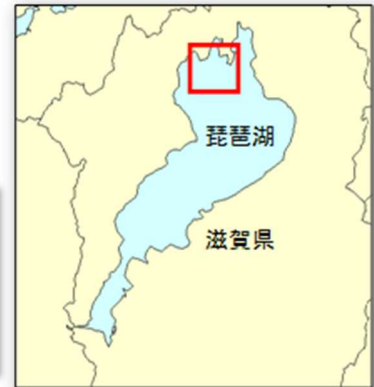
船長は、本船の後部座席の前側に同乗者B、後ろ側に同乗者Aを乗せた状態で、直進や蛇行したり、同乗者A及び同乗者Bが落水したりして遊走を繰り返した。

同乗者Aは、船尾部のジェットノズルから放出されていた噴流を下半身開口部に受け、出血性ショック及び直腸損傷等を負った。

本船の取扱説明書及び船体に貼付された警告ラベルにより、落水等により体腔内に水が入ると内臓に重大な損傷を与えるおそれがあり、通常の水着では、男女を問わず高圧の水が下半身から体内に侵入するのを十分に防ぐことができないので、ウェットスーツボトム等の着用が推奨されていたが、船長は読んでいなかった。
