運輸安全委員会ダイジェスト

第34号 (令和2年 (2020) 11月発行)

航空事故分析集

VFR※機の雲中飛行等に関する事故

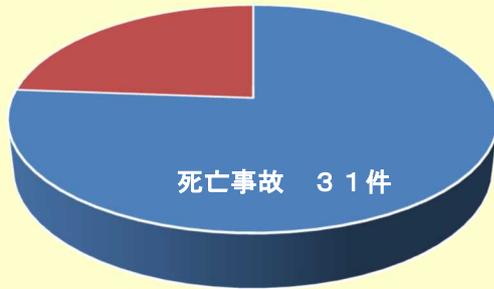
図1 人的被害から見た発生状況

41件中、31件（75.6%）が死亡事故

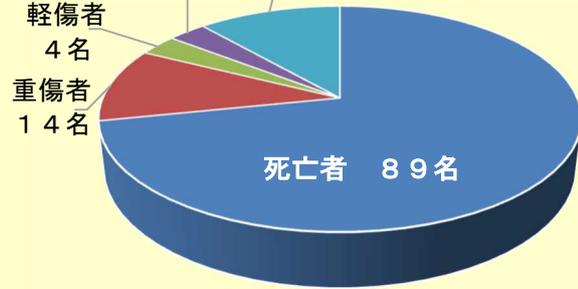
図2 全搭乗者の被害状況

搭乗者126名中、89名（70.6%）が死亡

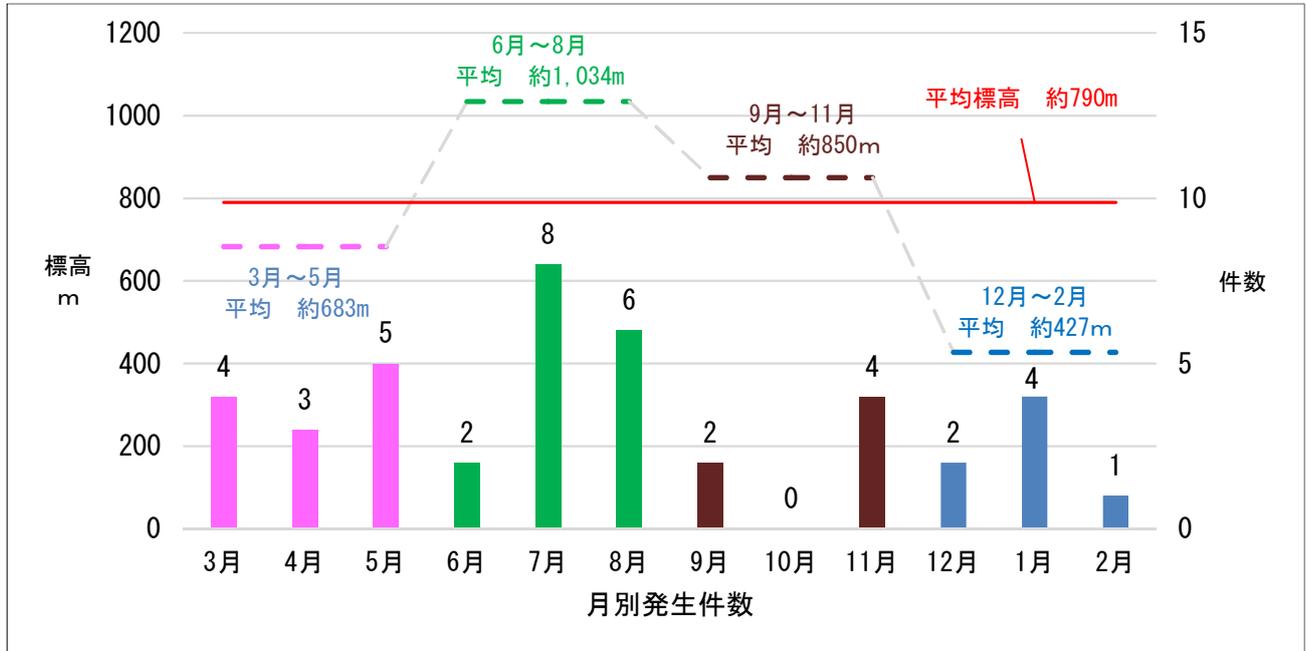
図3 月別発生件数と事故発生場所標高

- ・月別発生件数に基づく四半期毎の発生状況を見ると、3月～5月（春期）は12件、6月～8月（夏期）は16件（最多）、9月～11月（秋期）は6件、12月～2月（冬期）は7件であった。
- ・平均標高は、約790mであった。
- ・四半期毎の平均標高は、3月～5月は約683m、6月～8月は約1,034m、9月～11月は約850m、12月～2月は約427mであった。

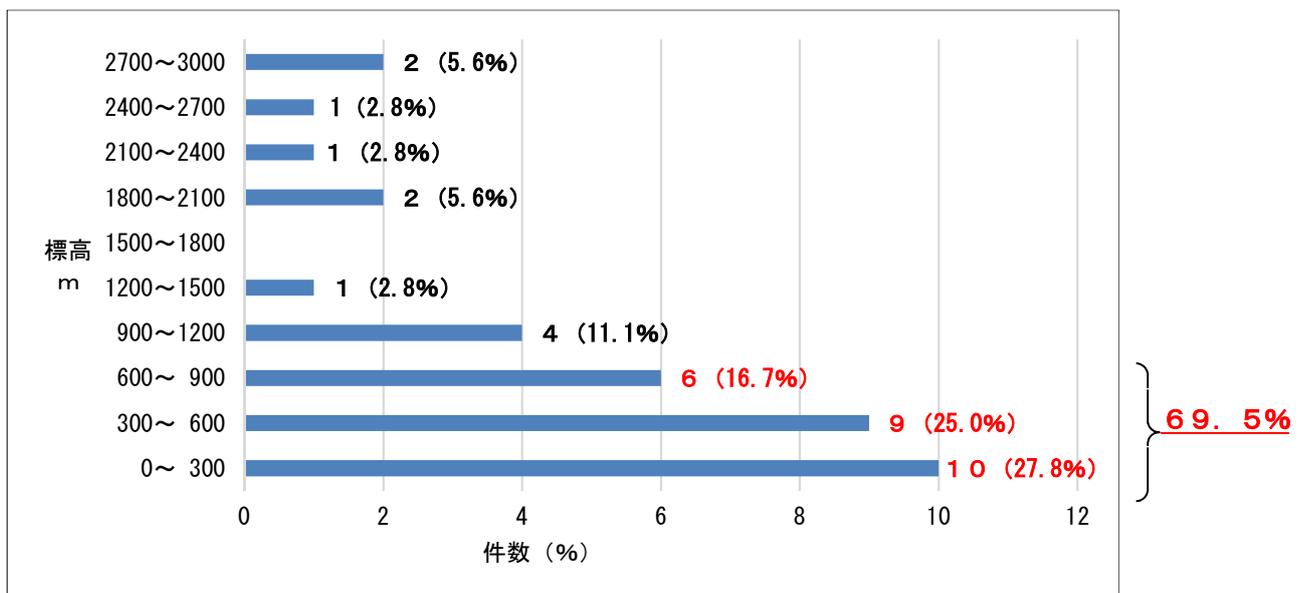
図4 標高別発生状況

- ・標高別発生状況では、0～300mでの発生が10件（27.8%）と最も多く、続いて300～600mが9件（25.0%）、600～900mが6件（16.7%）であった。約7割の事故が900m未満で発生していた。

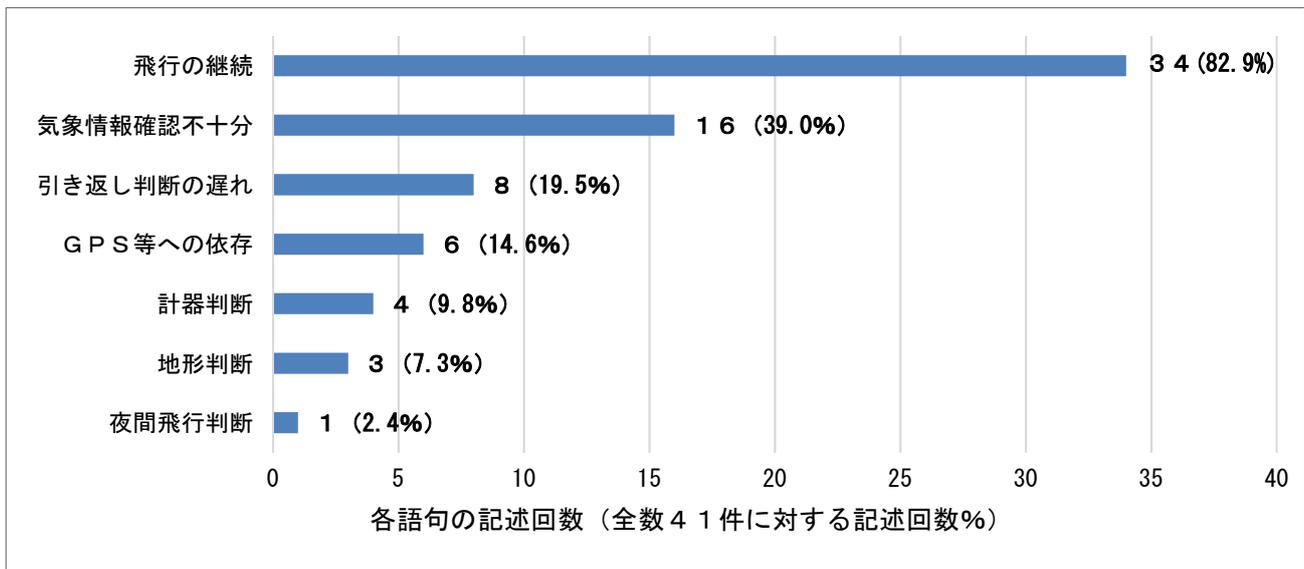
図6 判断に関する記述

- ・事故調査報告書の中で最も多く記述されていた語句は、「飛行の継続」が34件（82.9%）、次いで、「気象情報確認不十分」が16件（39.0%）、「引き返し判断の遅れ」が8件（19.5%）と続き、記述状況の中で目立っている。

- ・「飛行の継続」と「引き返し判断の遅れ」は、雲中飛行等に陥った操縦士の対応に適切さが欠けていた等の記述が見られた。
- ・「気象情報確認不十分」については、出発前の気象情報確認、及び変化していく飛行中の気象情報の確認の2つがある。約4割の飛行において、操縦士による確認が十分ではなかった可能性が考えられる。

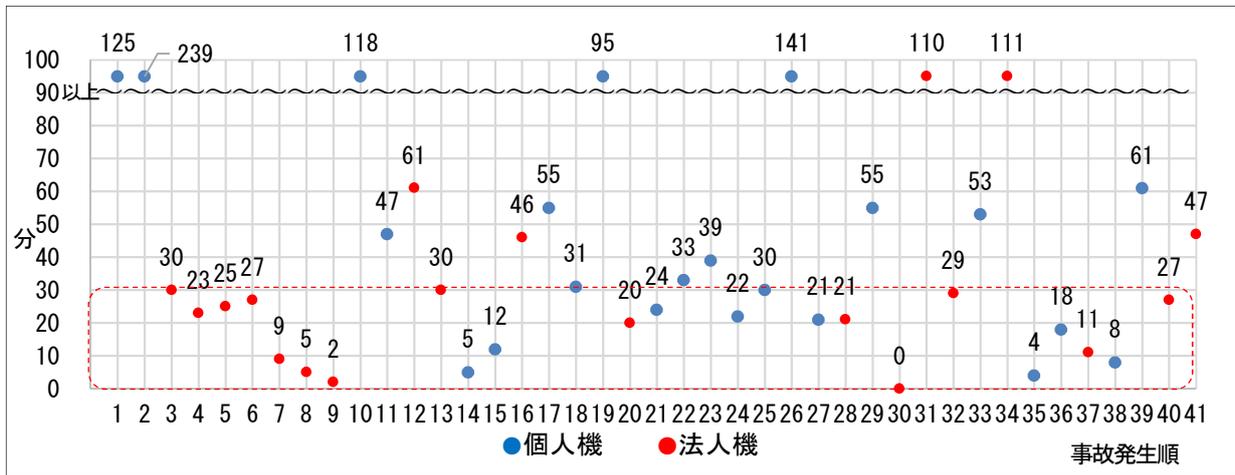
図7 離陸から事故発生までの経過時間

- ・離陸から事故発生までの経過時間は、最小で0分、最大で239分、平均は46分であった。
- ・離陸後、比較的早い経過時間で事故は発生し、30分未満の発生（赤点線枠内）は20件（48.8%）を占めていた。

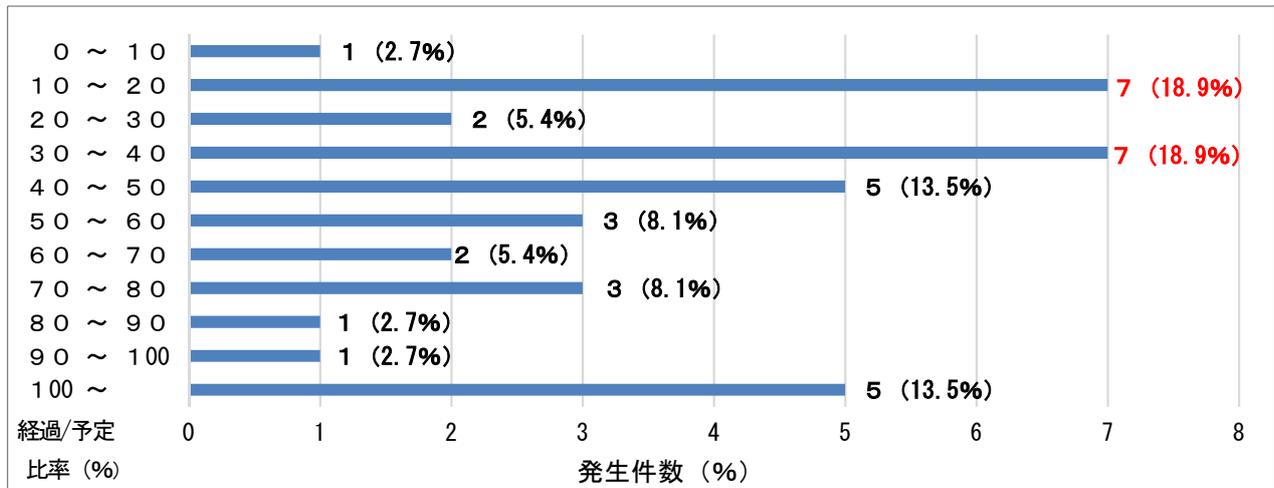
図8 予定時間に対する経過時間の比率

- ・平均比率は、54.2%であった。
- ・過半数にあたる22件が、50% (予定時間の中間) 未満で発生していた。
- ・10~20%の比率で発生した事故(7件)は、離陸後、間もなく、雲中飛行等に陥った可能性。
- ・30~40%の比率で発生した事故(7件)は、離陸後、ある程度時間が経過してから、雲中飛行等に陥った可能性。

全数の7割強にあたる29件の事故は、当日最初のフライトで発生していた。早い時期で事故が発生していることを考えると、疲労が雲中飛行等事故の発生に関与した可能性は低いのではないかと考えられる。

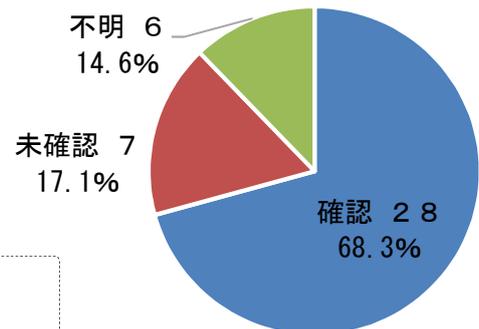
図9 出発前の気象情報の確認

- ・事故調査報告書の記述によれば、約7割の操縦士が何らかの形で出発前の気象情報を確認していた。
 - ・一方で、図6（操縦士の判断に関する記述状況）で見たように、「気象情報確認不十分」が約4割を占めていた。
 - ・操縦士が死亡している場合は、具体的な確認内容は不明。
- ・出発前の最新の気象情報の収集に加えて、飛行中も継続的な気象情報の収集に努め、飛行判断に反映させる必要がある。
 - ・地域の気象事情など普段から整理し、関係者間で研修等により情報共有をしながら、意識向上を図る必要がある。

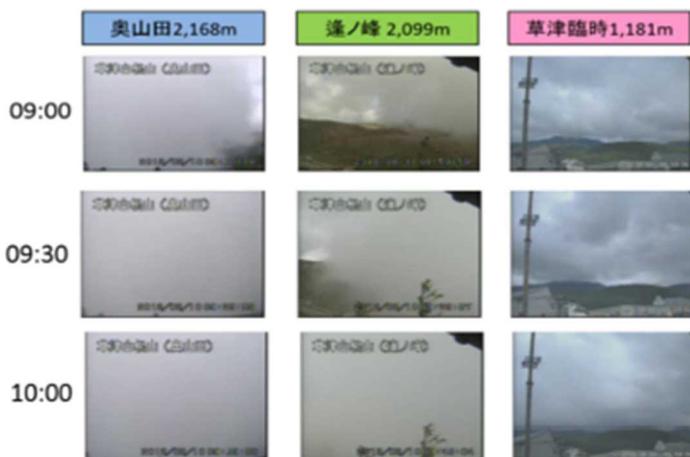
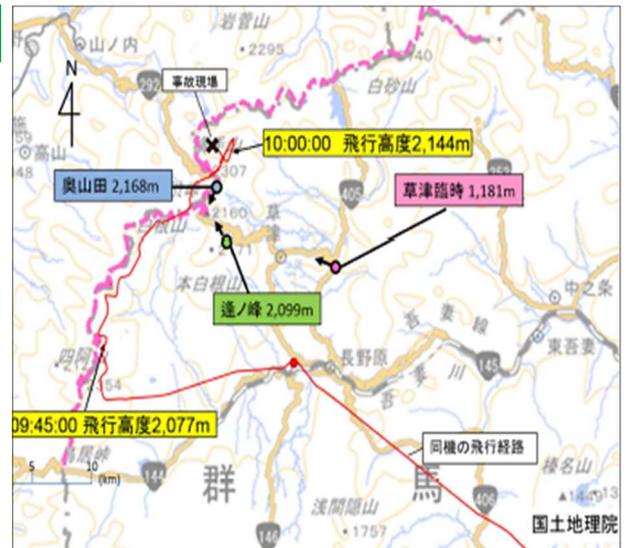
事故現場周辺の火山監視カメラ映像による気象変化

【原因】本事故は、同機が登山道の調査のため山岳地域を飛行中、雲の多い空域に進入して視界が悪化し地表を継続的に視認できなくなったことにより、機長が空間識失調に陥り機体の姿勢を維持するための適切な操縦を行えなかったため、山の斜面に衝突したのと考えられる。

視界が悪化して地表を継続的に視認できなくなったことについては、有視界気象状態を維持することが困難となる中で、引き返しの判断が遅れ、飛行を継続したことによるものと考えられる。

・・・機長は、空間識失調に陥る可能性があることを予測し、60kt以上の安定した状態になった段階で、速やかに姿勢（ATT）モードによる自動操縦に切替え、さらにデュアル・フライト・ディレクターを高度モード（気圧高度の保持）にしていれば、空間識失調状態に陥ることを防ぎつつ、視界不良の空域からの離脱に効果があった可能性が考えられる。
