運輸安全委員会ダイジェスト

船舶事故分析集

小型旅客船の安全運航に向けて

～ドンッ！腰が痛い！小型旅客船における旅客の脊椎骨折事故の防止のために～

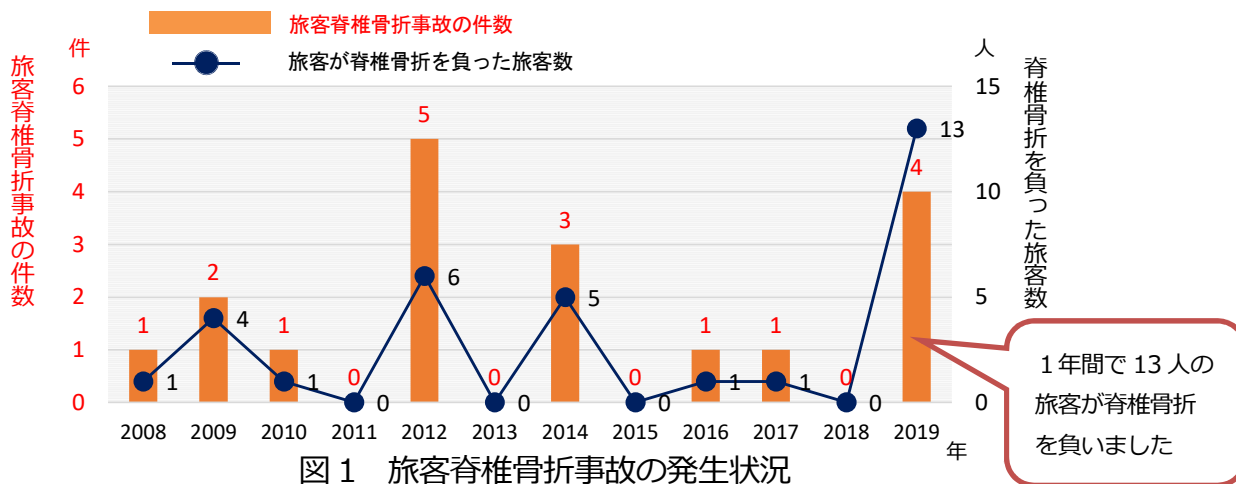
そのなかで小型旅客船において、旅客が脊椎骨折を負った事故 (以下「旅客脊椎骨折事故」という。) が 18 件あり、平成 27(2015)年から発生件数が低く推移していましたが、**平成 31/令和元(2019)年には、4 件の事故が発生し、13 人の旅客が脊椎骨折を負いました。**
