3. 死亡・行方不明者が発生した船舶間の衝突事故の事例

1 漁船が帰航中、船首方に死角が生じた状態で航行し、航行中の漁船と衝突

2 漁船が魚の状況に注意しながら航行を続け、漂泊中の漁船と衝突

3 両船が相手船に気付かず、針路及び速力を保持して航行中に衝突

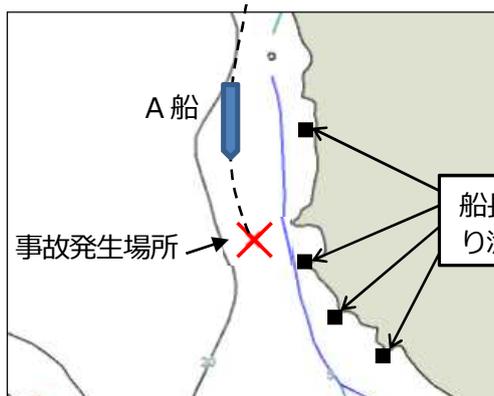
事故発生場所付近概略図

原因：本事故は、A 船が南進中、船長 A が目視により左舷側近くの素潜り漁の状況を注意しながら航行を続けたため、船首方の B 船に気付かず、B 船と衝突したものと考えられる。また、B 船が漂泊しながらかごを揚収中、船長 B が、接近する A 船を認め、機関を全速力前進として避航措置をとったものの、A 船と衝突したと考えられる。

・特定のものに注意し過ぎると、周囲の他船等を見逃してしまうことがあるので、常時、周囲の見張りを適切に行うこと。
