3. 着目した事故等の特徴と調査事例

(1) 踏切圧雪要因の列車脱線事故

事例①（列車脱線事故 踏切圧雪）

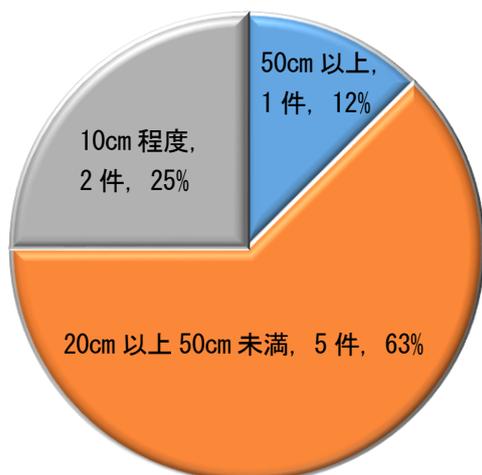
事故発生の前日から当日に降雪があり、新しく積もった雪が自動車等に踏み固められ圧雪が形成されます。事故発生の前日からの降雪量は多くの事例で20cm以上となっており（図9）、吹きだまりが生じていたケースもありました。加えて列車の運休や運転規制等により、6件は事故発生の直前に当該踏切を通過した列車と10時間以上の間隔が空いていました（図10）。残る2件は、強い降雪により急速に吹きだまりが形成されました。

図9 前日からの降雪量（踏切圧雪）

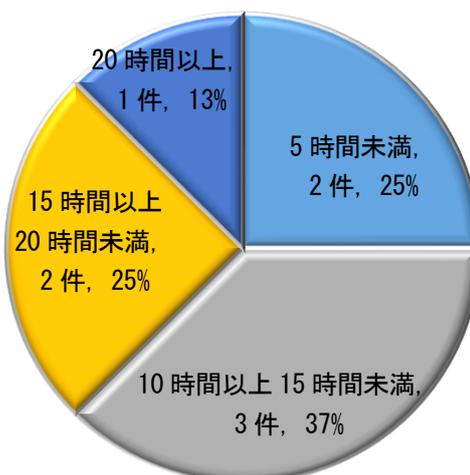
図10 前列車との間隔

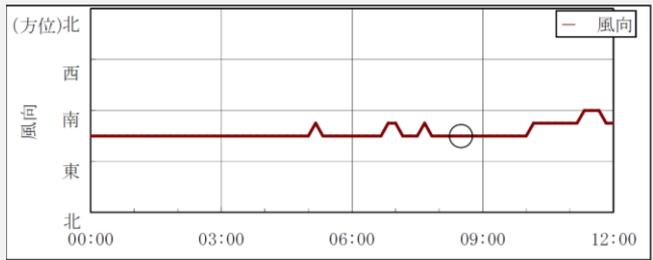
図 1 2 事故現場付近の風向（丸枠は事故発生時刻）

本事故が発生したのは、事故現場付近で遮るものがない方向からの強風により本件踏切において吹きだまりが短時間のうちに成長したため事故発生前の時間帯の降雪とあいまって本件踏切にレールが埋もれるほどの雪が積もったこと、及び本件踏切を多くの大型車が通過し積もった雪が短時間のうちに踏み固められたことが重なり、圧雪が短時間で形成されたことが関与した可能性があると考えられる。

冬季の積雪時において強風が予測される場合は、その風向によって予期せぬ量の吹きだまりが短時間のうちに発生する可能性もあるので、実際に列車を運行するときの踏切の状況が除雪したときの状況から大きく変化する可能性があることを考慮し、列車添乗又は踏切の巡回等により、状況の適切な把握に努め、必要な場合は速やかに踏切除雪の実施を検討することにより、圧雪が短時間で形成されたとしても対処できるようにする必要がある。
