### 3. 着目した事故等の特徴と調査事例

#### (1) 踏切圧雪要因の列車脱線事故

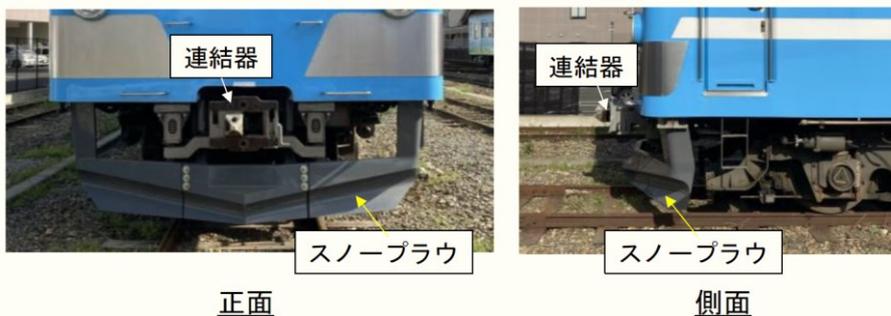
図21 スノープラウ付き車両の例

**原因：**本事故は、先頭車両前台車の輪重が減少し、同台車が左に回転した状態で列車が走行し、同台車第1軸が踏切道のレール上及びフランジウェイに存在した圧雪に乗り上がり、脱線したことにより発生した可能性が考えられる。
