濃霧のため視界制限状態となった関門航路早鞆瀬戸において、
北東進中の貨物船が、先行船を避けようとして乗り揚げた事例

概要：貨物船A船は、船長ほか6人が乗り組み、大分県津久見港に向け関門港関門航路を北東進中、平成20年12月10日06時43分23秒ごろ、門司埼西側に乗り揚げた。A船には、船底外板に凹損等が生じたが、死傷者はいなかった。

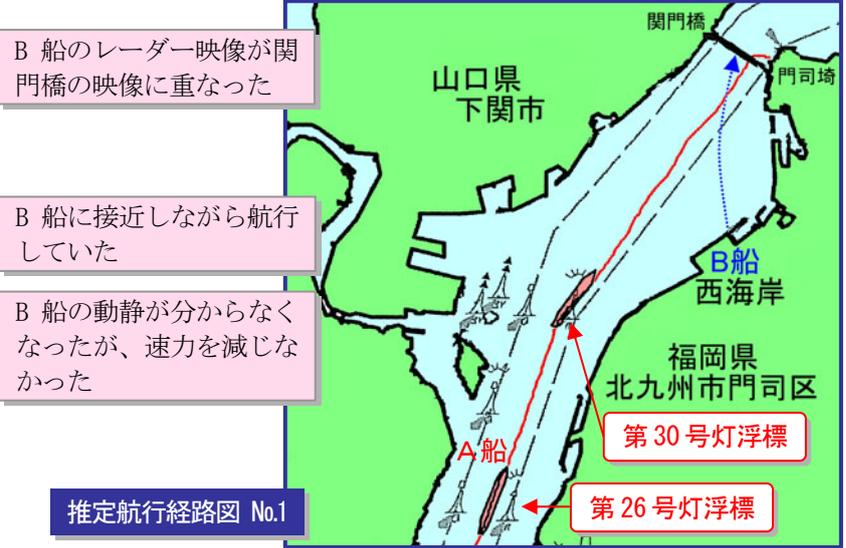
推定航行経路図 No.2

06時40分45秒ごろ
 関門橋まで約0.25M付近を航行していたとき、B船の動静が分からなくなる

06時42分14秒ごろ
 左前方約50mにB船の灯火を認め、主機関を停止し、右舵70°

06時42分57秒ごろ
 速度5.8knのとき、前方に人家の灯火を認め、左舵70°

06時43分23秒ごろ
 速度4.1knで、門司埼の西側に乗り揚げる

本事故は、A船が濃霧により視界制限状態にある関門航路を北東進中、A船がB船に接近しながら続航していたところ、レーダー画面のB船の映像が関門橋の映像と重なり、その動静が分からなくなった際、速力を減じずに航行したため、B船に更に接近して左前方約50mにB船の灯火を認め、これを避けようとして右転したことで発生したものと考えられます。
