# 重大インシデント調査事例

ドアを開閉する装置の部品が破断したため、走行中に旅客用乗降扉が開いた事例

事例①

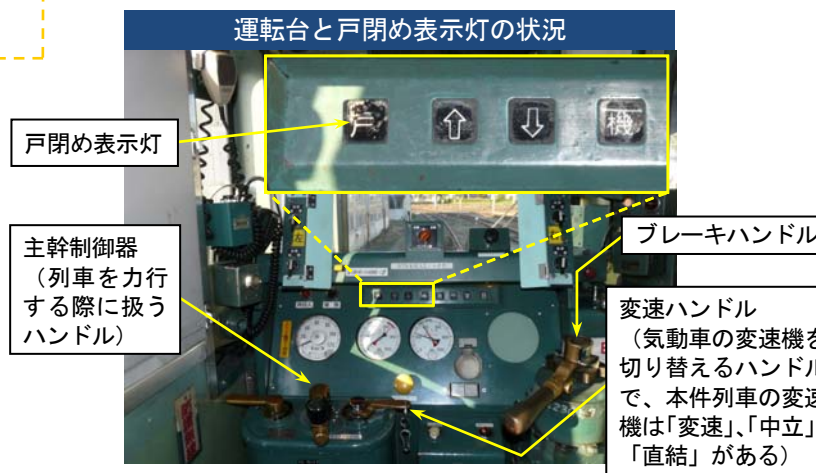
＜戸閉め表示灯と変速機の仕組み＞

- 戸閉めスイッチが閉扉を検出することにより、戸閉め表示灯が点灯(列車のすべてのドアが閉まっているときに点灯)
- 戸閉め表示灯は、列車のドアが1か所でも開いた場合には滅灯
- 戸閉め表示灯が滅灯しているときは、変速ハンドルを変速又は直結としても、変速機は中立のままとなる(力行しない)仕組み

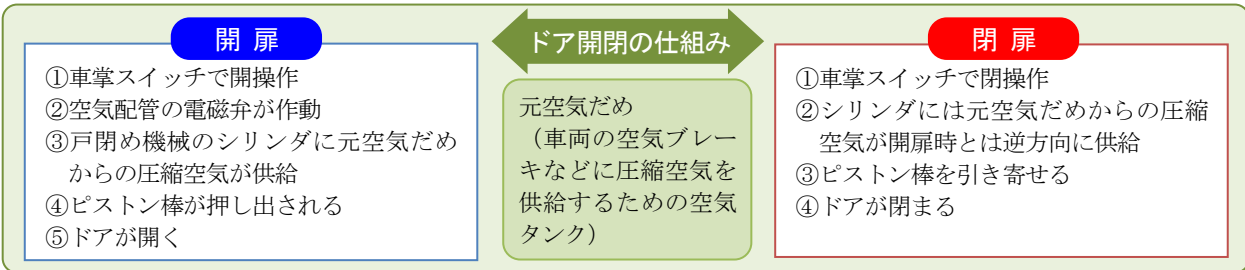
**◆ドアの構造**

- ・戸吊り金具に取り付けられた戸車が車体に敷設された‘上レール’を走行する吊り戸式
- ・ドア上部には戸閉め機械が設けられる
- ・戸閉め機械とドアは‘ピストン棒に取り付けられた金具’ (二又) と戸尻側の戸吊り金具をピンにより連結する構造

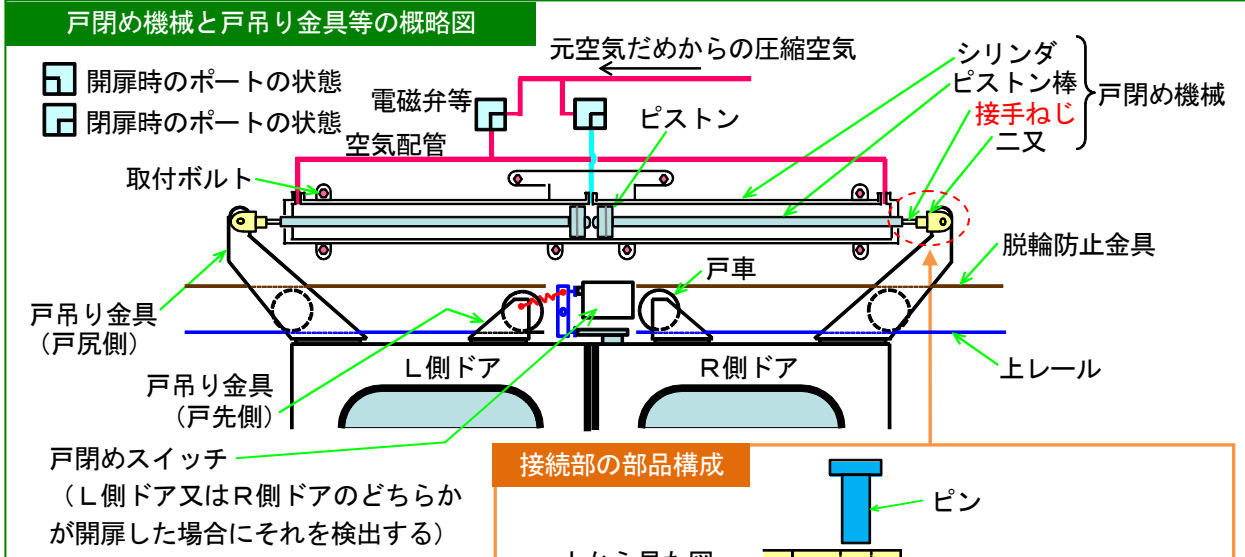
**◆戸閉め機械の構造**

- ・ドアを開閉するシリンダ、ピストン棒及び圧縮空気を給排する電磁弁が設けられる
- ・ピストン棒の先端には、二又を取り付けるねじ付金具(接手ねじ)が取り付けられる
- ・二又を接手ねじにねじ込むことにより、ピストン棒と二又からなる長さを調整する構造

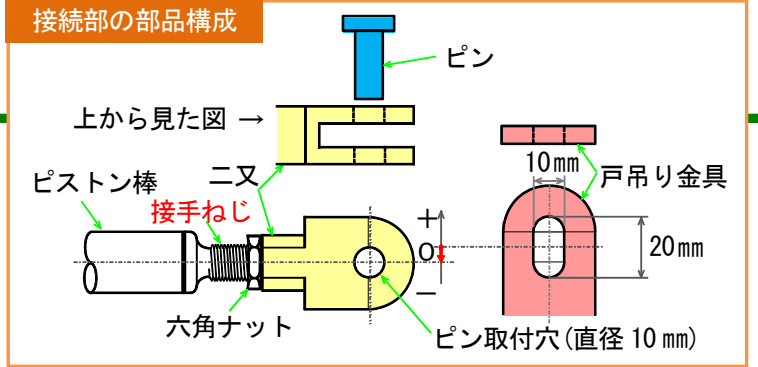
**◆二又と戸吊り金具のピン取付穴**

本件ドアの戸吊り金具のピン取付穴の一部が、摩耗により戸先方向に1.3mm拡大していた

- ・二又には直径10mmの丸穴
- ・戸尻側の戸吊り金具には縦方向の寸法が20mmの小判形の穴
- ・両方の穴を重ね合わせ、直径10mmのピンを貫通することにより、二又と戸吊り金具を連結する構造

- (1) 本重大インシデントは、ピンと戸吊り金具のピン取付穴の下端との隙間が少ない位置関係にあった可能性があることや戸吊り金具ピン取付穴の摩耗などにより、戸挟みや戸閉めに際し、戸閉め機械の接手ねじに当初想定されていなかった曲げが作用する状況となったために発生したと考えられる。したがって、本件ドアと類似構造のドアについては、このような想定されていなかった曲げが作用しないように、部品の摩耗等に関する保守・管理を適切に行うことが必要である。また、今後は設計時において、戸挟みや部品の摩耗などを考慮しておくことが望ましい。
- (2) 本重大インシデントと同様の接手ねじの破断が、他の鉄道事業者で平成10年に発生していたが、同社がこの事例を認識したのは平成16年であったと考えられる。接手ねじの破断のように、ドアを閉める力が作用しなくなるような不具合が走行中に発生すると、ドアが開き、乗客の転落事故につながる可能性がある。したがって、このような事故の原因となり得る不具合情報は、類似構造のドアを有する他の鉄道事業者での再発防止にも役立てるべきと考えられるので、発生の都度、鉄道事業者間及び鉄道事業者と戸閉め機械メーカー間で展開・共有されることが必要である。
- (3) 本重大インシデントの発生については、接手ねじの材料に、図面指示とは異なる材料が使用されていたことが関与した可能性があると考えられるが、図面指示とは異なる材料が使用されていたことは、本重大インシデント発生後の調査において初めて判明した。したがって、同社は、戸閉め機械メーカーに対して、図面記載事項のとおり製作できない事象が生じた場合には、変更による影響を明確にして不具合等が生ずることのないように、十分な検証を行い報告するように指導することが必要である。

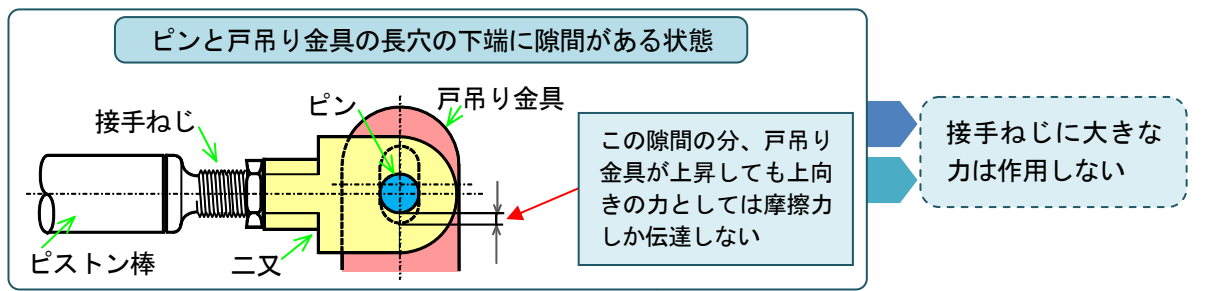
### 通常の取付状態

本重大インシデントは、本件ドアの戸閉め機械のピストン棒の接手ねじが破断したことにより、ドアを閉める力が作用しなくなったため、本件列車が走行中に開扉したものと考えられます。接手ねじの破断は、破断面の状況から疲労破壊によるものと考えられ、調査報告書では次のとおり分析しています。
