運輸安全委員会ニュースレター

Japan Transport Safety Board Newsletter

モーターボートに乗船した際、高波が船尾から打ち込んで転覆した事例

ヘリコプターが雲のため有視界気象状態を維持することができないまま飛行を続け
山腹に衝突した事例

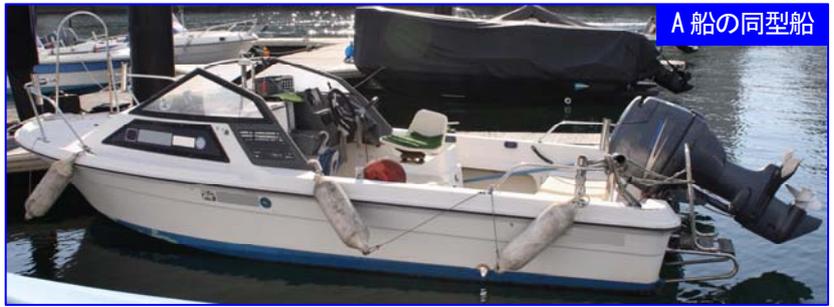
A 船の同型船

同乗者 A は、海上保安庁のヘリコプターにより救助され、病院へ搬送された

船長及び同乗者 B~F の 6 人は、海上保安庁により発見、救助されたが、死亡が確認された

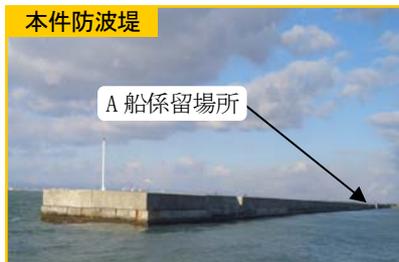
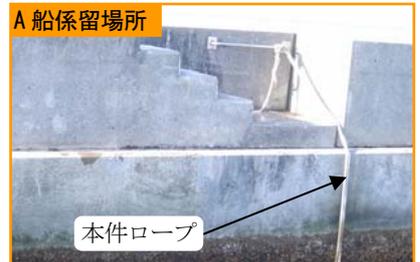
同乗者 A は、本船の操縦席横の右舷側外板にはい上がり、目前に垂れ下がっていた本件防波堤の作業用ロープ(本件ロープ)をつかみ、本件防波堤に移った

船尾方向からの高波を受けたため、左舷側に傾斜して転覆

同乗者 A は、118 番通報により海上保安庁に通報することができることを知らなかった

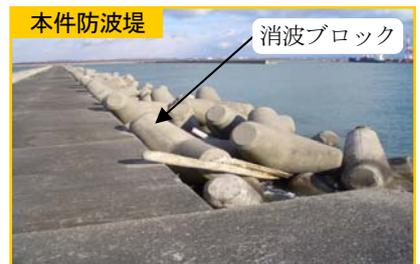
身体中枢部の体温の低下により意識の混濁が始まって次第に意識を失った

落水した 6 人は、水温約 9°C の海水につかっていた

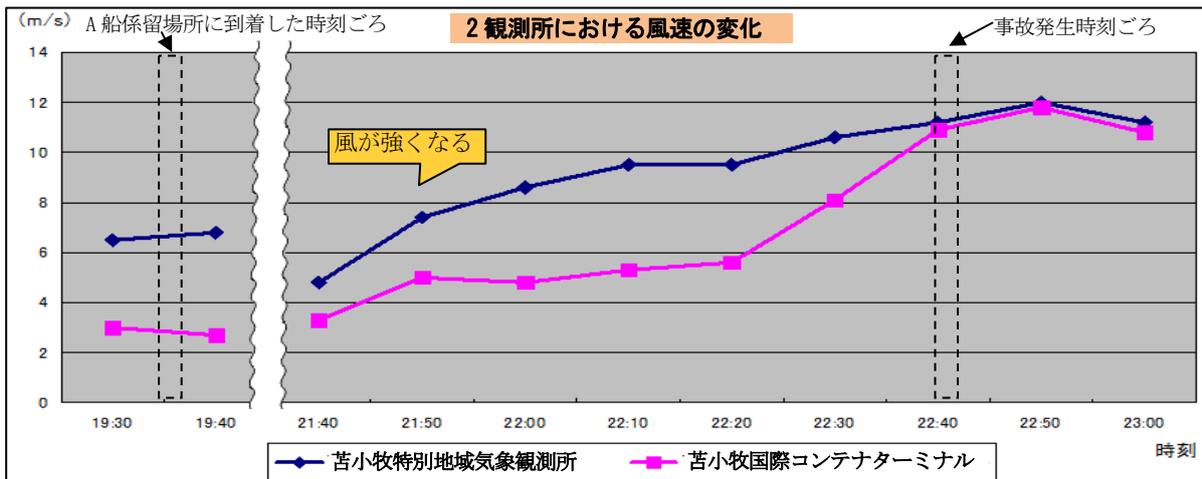
気象情報の入手に関する解析

- ◆ 苫小牧特別地域気象観測所 (a) は、事故発生場所の西方約 18.7km に位置する
- ◆ 苫小牧国際コンテナターミナル (b) は、事故発生場所の東北東方約 0.9km に位置する

- 18時28分 - 室蘭地方気象台が苫小牧市を含む胆振中部に強風、波浪注意報を発表
- 19時35分ごろ - A船係留場所に到着したころ、(b)の観測値は、風向は東南東、風速約3m/s
- 21時50分ごろ - (a)の観測値では、風向きが南東に変化して風が強くなり、最大瞬間風速が10m/sを超える
- 22時30分ごろ - (a)の観測値では、さらに風速が10m/sを超え、最大瞬間風速が16m/sに達した
- 22時40分ごろ - (b)の観測値では、風向が南東に変化して風速は10m/sを超え、最大瞬間風速が約16m/sに達した

事故発生場所付近では、21時50分ごろからA船係留場所に係留したころに比べ風が強くなり、事故発生時には、風向が南東に変化し、風速が10m/sを超え、最大瞬間風速も約16m/sに達したものと考えられます

船長が、出航前又は出航後に、携帯電話等により、強風、波浪注意報を入手し、また、MICS (※1) 等を利用して灯台の風向、風速などの気象現況を入手していれば、東港区においても風が強くなることが予想でき、出航を中止するか、又は天気が悪化する前に釣りをやめて早期に帰航し、事故の発生を回避できた可能性がある

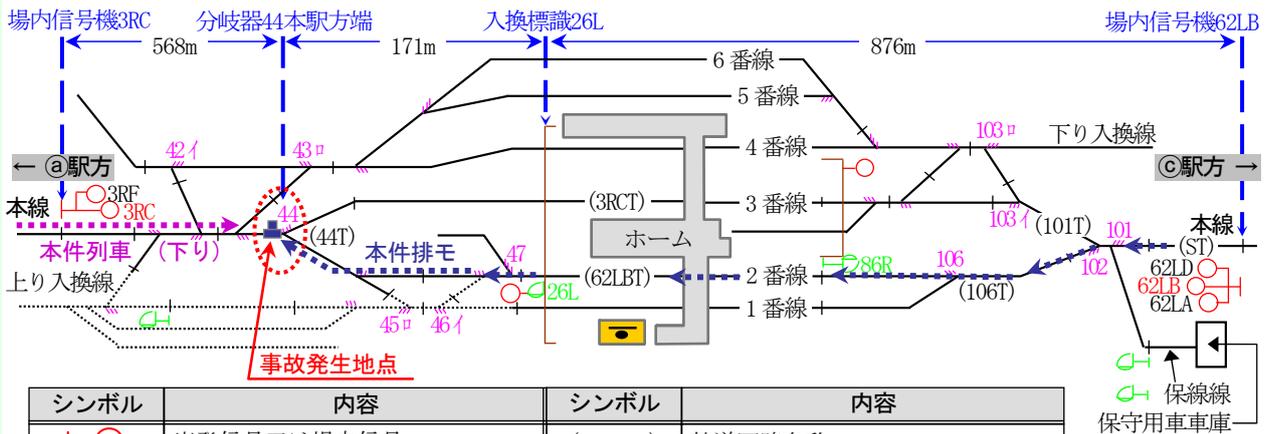
本駅構内の概要図

- ▶ X線は、全線単線区間で、本駅の1~5番線にはホームがあり、2番線ホームが上り本線用として、3番線ホームが下り本線用として使用されている
- ▶ 本駅構内の信号取扱いは本駅の信号扱い者が信号扱い所の信号操作卓を操作することにより行われている
- ▶ 本事故当時、本駅では、信号扱い者として、本件助役及び本件営業係(本駅信号扱い者)が、信号操作卓の操作などを行っていた
- ▶ 本駅の駅事務室からは本駅構内の全景を見渡すことができない

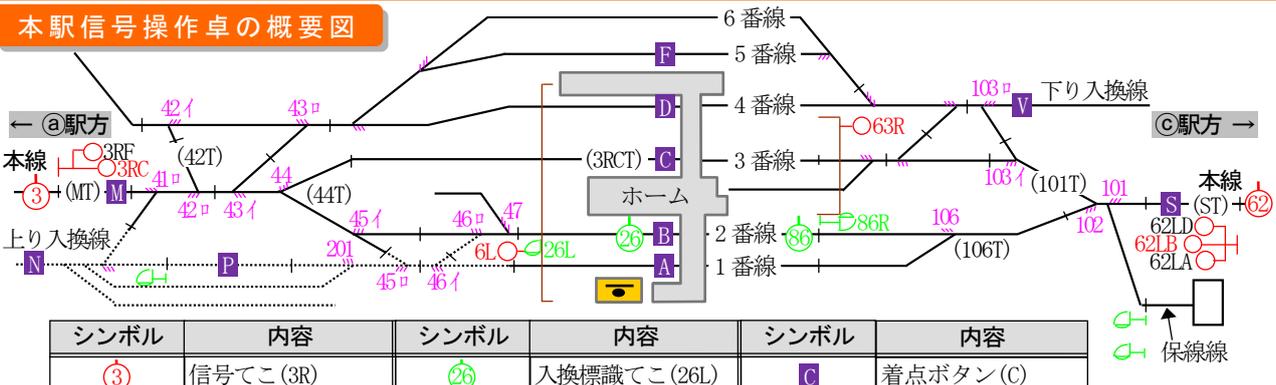
本駅信号操作卓の概要図

- ▶ 列車等を②駅方本線から3番線(下り本線)に進入させる場合の取扱い(場内3RCの設定)
 - ・信号操作卓にある信号てこ(※5)3Rを反位(※6)とし、着点ボタンCを押下する。その結果、41号ポイント(P)、42号P、43号P、44号P、45号Pが定位側に鎖錠(※7)されるとともに、場内3RCの内方(※8)の軌道回路に在線がないなどの条件が成立すると進路が構成され、場内3RCに進行を指示する信号が現示されるため、列車等は3番線に進入することが可能になる
- ▶ 列車等を2番線(上り本線)から②駅方の軌道回路MTに転線させる場合の取扱い(ルート26LMの設定)
 - ・入換標識てこ26Lを反位とし、着点ボタンMを押下する。その結果、46号P、45号P、43号P、42号P、41号Pが定位側に、また、47号P、44号Pが反位側に鎖錠されるなどの条件が成立すると進路が構成され、線路表示器付き入換標識26Lにルート26LMの開通が表示される
 - ・なお、44号Pが定位側の状態の時に、ルート26LMを設定した直後に(44号Pの転換が完了していない状態で)設定を取り消す操作を行った場合は、44号Pは反位側に転換し、その状態を保持する
- ▶ 列車等を2番線(上り本線)から②駅方の軌道回路STに転線させる場合の取扱い(ルート86RSの設定)
 - ・入換標識てこ86Rを反位とし、着点ボタンSを押下する。その結果、106号P、102号P、101号P、103号Pが定位側に鎖錠されるなどの条件が成立すると進路が構成され、入換標識86Rにルート86RSの開通が表示される

- ◆ 上記のいずれの場合も、進路が構成された際には、信号操作卓上には設定した進路を構成する軌道回路のラインライトが黄色に点灯し、ラインライトが黄色に点灯している軌道回路のうち、在線が検知された軌道回路は、ラインライトが黄色から赤色に変化する
- ◆ ポイントが鎖錠されてラインライトが黄色に点灯した際に、接近区間(※9)に軌道回路を短絡する車両が在線している場合には、「接近鎖錠」が機能して、その進路を取り消す操作を行っても一定の時間が経過するまでポイントが転換できない(接近する車両のために一定時間進路を保持する)
- ◆ また、ポイントを有する軌道回路内に軌道回路を短絡する車両が在線している場合には、「てっ査鎖錠」が機能してポイントは転換しない
