重大インシデント調査事例

鉄道

ATCが故障した列車に対して、代用閉そく方式が施行されずに運転が継続され、他の列車が停車している進路に進入した事例

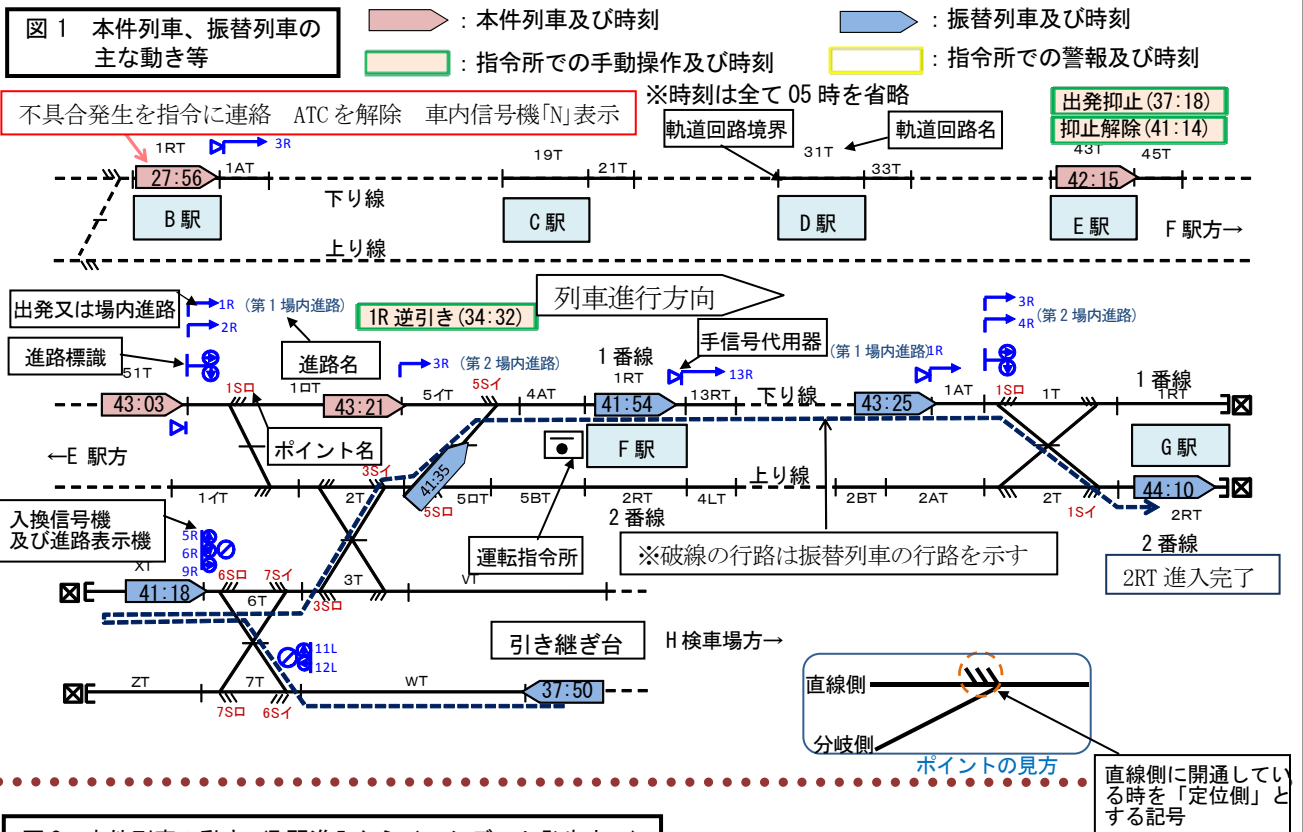
図1 本件列車、振替列車の主な動き等

概要：本件地下鉄事業者（同局）が運行するA駅発C駅行きB0504列車（本件列車）は、平成22年3月15日（月）、B駅を定刻（05時27分）に出発直後、ATC常用ブレーキが作動して約17m進行して停止した。
同列車は、運転指令の指示でATCを解除して運転を再開したが、閉そく方式の変更がなされないまま運転を続け、G駅に進入した際に、同駅2番線に同列車の振替列車として停車していたA0504列車（振替列車）への進路に進入したため運転士が非常ブレーキを使用し、A0504列車の約60m手前で停止した。

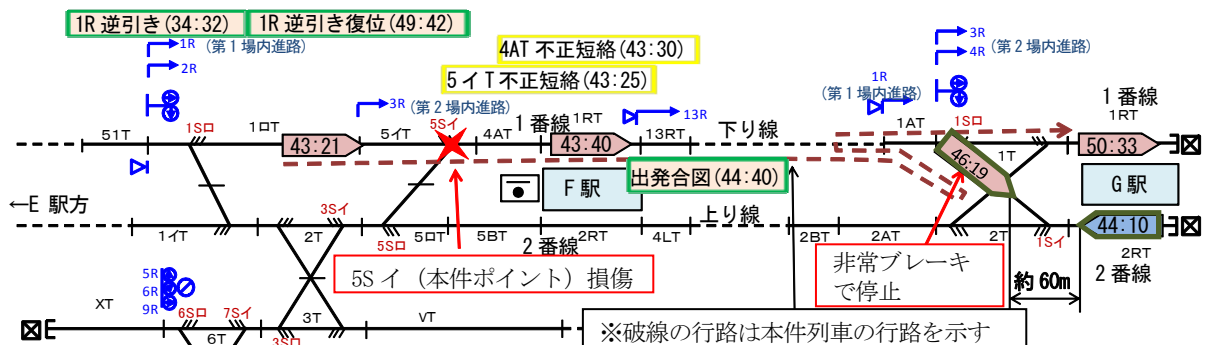
図2 本件列車の動き (F駅進入からインシデント発生まで)

本件列車は、引き続き ATC は解除されていたが代用閉そく方式が施行されない状態で運転が継続され、本件ポイントを通過し、同ポイントを損傷した

代用閉そく方式を施行しなかった	F 駅 1R でこの逆引きが行われた	本件ポイントが損傷された
不正短絡警報に適切に対応しなかった	本件列車が列番を持たない状況になった	運転士によるポイントの開通方向の確認が行われなかった

- (1) 運転指令員及び運転士に対し、ATC車上装置故障時の運転取扱いについての規程類の再教育及び規程の遵守を徹底すること。
- (2) 運転指令員及び運転士に対し、車両振替を含めた車両故障や車両故障の原因が複合した場合等を想定した訓練の充実を図ること。
- (3) 運転指令員に対し、PTC装置の列番の入力、警報の発報及びこの取扱い等を再教育すること。
- (4) 運転指令員間の意思の疎通及び情報の共有を強化すること。

- (5) 本件列車をG駅で後退させた際に、後退する側の線路状況の確認ができていなかったと考えられることから、本重大インシデントのような異例な事態が発生した場合の運転取扱いについては、対応方法を検討すること。
- (6) 本件列車の車内信号機の故障については、2系における電解コンデンサの経年劣化によると考えられる損傷が原因と考えられるので、車両の保守にあたっては、経年劣化を考慮して行うこと。
- (7) 本件線区は、列車の運転は自動運転、運行管理もPTCで行われており、通常は人が関与する部分が非常に少なくなっている。そのため、PTCや車両等に故障等が発生した場合には、運転指令員又は運転士は手動による操作が必要になることから、同局においては、適切な対応ができるように、日頃から起こりうる故障等を想定した訓練を行うこと。
