# 事故調査事例

北アルプス山岳地帯での救助活動において、防災ヘリコプターが高高度でホバリング中、メイン・ローター・ブレードが岩壁に接触し、墜落した事例

概要：岐阜県防災航空隊所属ベル式 412EP 型（同機）は、平成 21 年 9 月 11 日（金）、救助活動のため岐阜飛行場を 14 時 09 分に離陸し、岐阜県高山市の北アルプス奥穂高岳ジャンダルム付近にある通称ロバの耳の登山道付近において、救助活動中の 15 時 22 分ごろ墜落した。

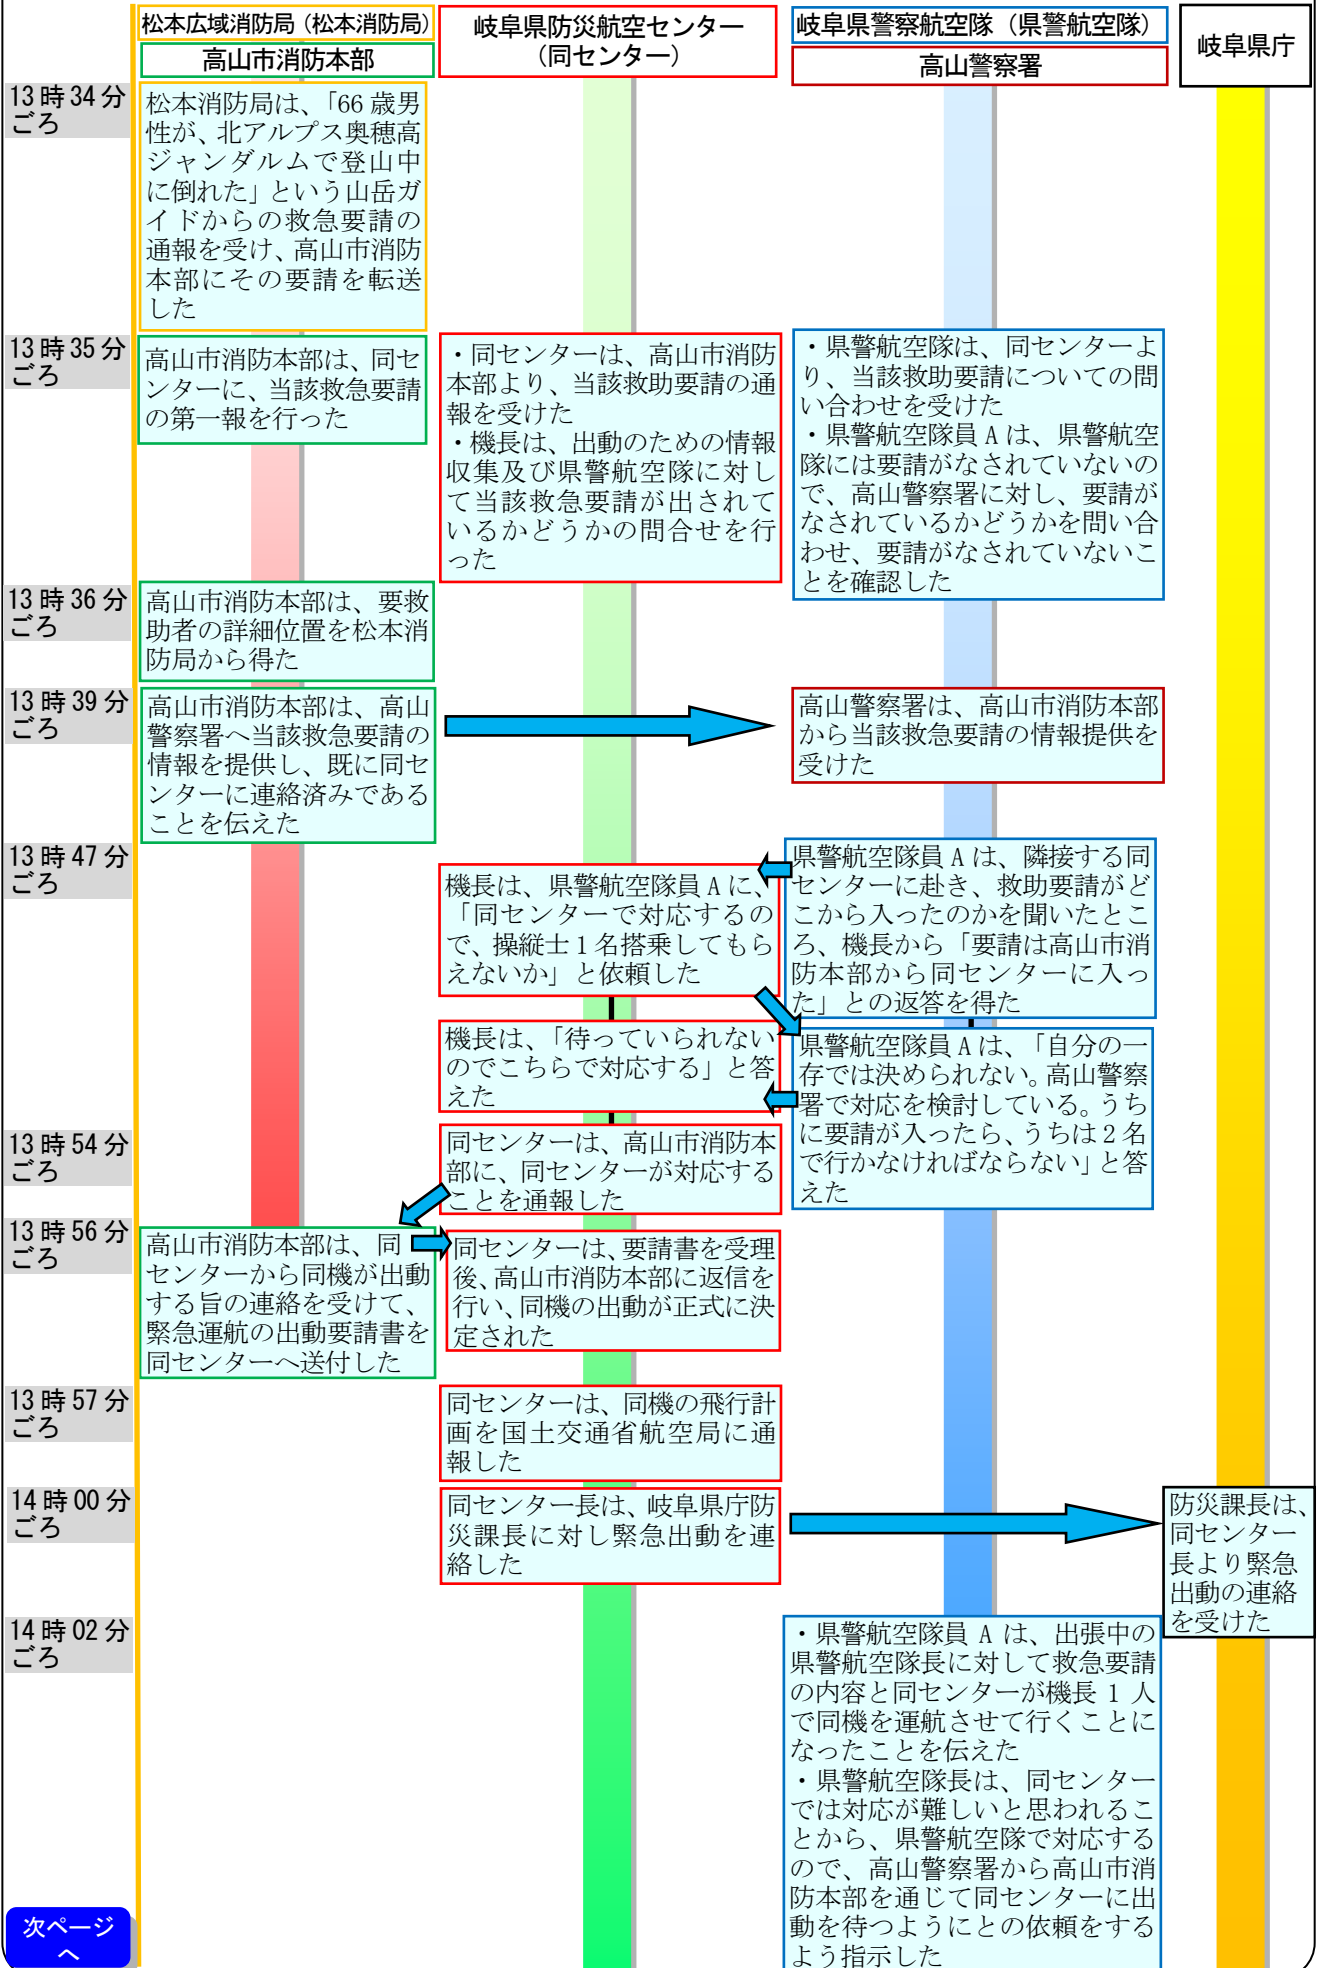
事故の経過（出動の決定に至る経過②）

前ページから	岐阜県防災航空センター（同センター）	岐阜県警察航空隊（県警航空隊） 高山警察署	岐阜県庁
14時03分ごろ		県警航空隊長は、岐阜県庁の危機管理副統括監と同機の出動について問い合わせたが、危機管理副統括監は知らなかったため、その事案の内容を説明し、大変危険な場所であることから出動を思いとどまらせるようにと進言した	防災課長は、危機管理副統括監より北アルプスに同機がパイロット1名で出動した経緯を聞かれたので、同センターにその理由を確認した
14時08分ごろ		同機のエンジンが始動したので、県警航空隊員Bが同機のところに行き、機長に対し、県警で対応するので待つように依頼したが、機長は「待てない」と返答して出動した	防災課長は、同センターから一連の経緯の説明を受けたが、出動を止める判断はできなかった
14時09分ごろ	同機は、岐阜飛行場を離陸した		
14時10分ごろ		高山警察署は、高山市消防本部に対して、県警で対応する旨を伝え、同センターでの対応を止めるよう要請した	
14時11分ごろ	同センターは、同機が14時09分に離陸したので当方において対応すると返答した	高山警察署は、同センターに対して、県警で対応させてほしいと伝えた
