運輸安全委員会ニュースレター

Japan Transport Safety Board Newsletter

事故調査事例

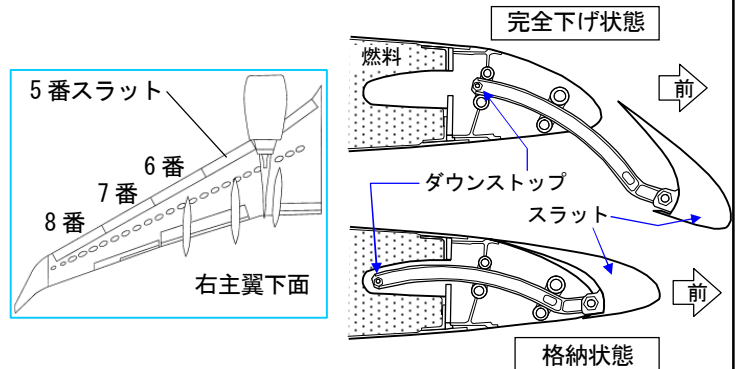
※2 スラット(高揚力装置)の機構

本事故は、同機が那覇空港に着陸後、主翼のスラットを格納した際、右主翼第5スラットの内側メイン・トラックを収納するトラック・カンに破孔が生じ、この破孔から燃料が漏れて主翼外に達し、同機がスポットで停止後、漏れた燃料が右エンジンの高温部に触れたため、火災が発生し爆発炎上したものと推定されます。

右主翼第5スラットの内側メイン・トラックの後端に取り付けられたダウンストップ・アセンブリーが、トラック・カン内部で脱落し、スラットを格納した際、同トラックに押されてトラック・カンを突き破ったことによるものと認められます。

漏れた燃料が、エンジン排気口に落下することを防ぐため、平成 20 年 11 月 13 日エンジン排気区域から離れた場所に排出する経路の確保を改修指示した。
