気象及び海象が悪化する状況下、

台船をえい航していた引船が沈没し、乗組員が行方不明となった事例

概要：引船A船は、船長ほか2人が乗り組み、台船Aをえい航して愛知県三河港蒲郡に向け和歌山県市江崎南西方沖を航行中、平成21年1月12日11時43分ごろ、沈没し、乗組員3人全員が行方不明となった。台船Aは、同日13時41分ごろ、漂流しているところを発見された。

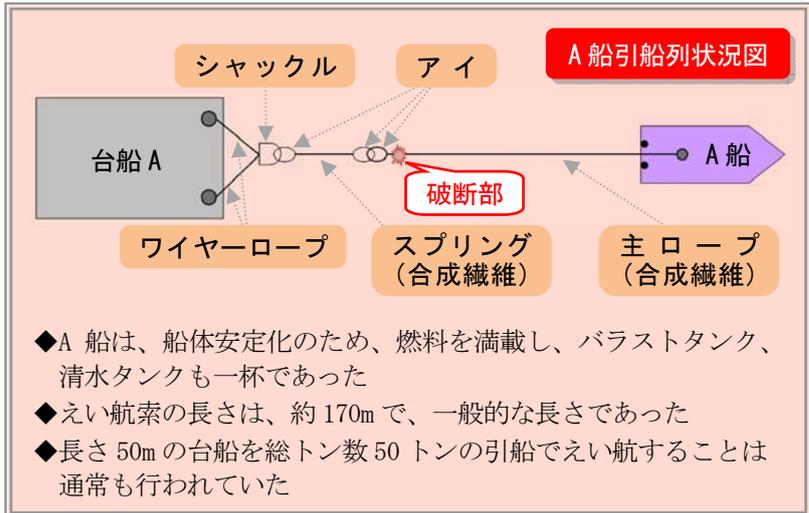
A 船(引船)
 総トン数: 49.75 トン
 L × B × D: 20.66m × 5.50m × 2.49m
 乗組員: 船長 A ほか 2 人

台船 A
 L × B × D: 50.00m × 18.00m × 3.00m
 積載: 空船
