運輸安全委員会ニュースレター

Japan Transport Safety Board Newsletter

事故調査事例

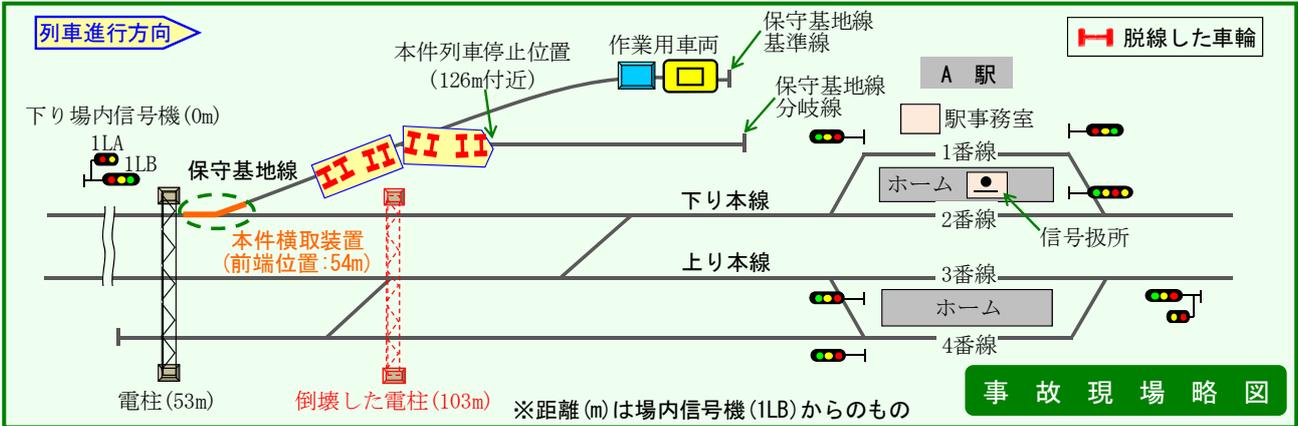
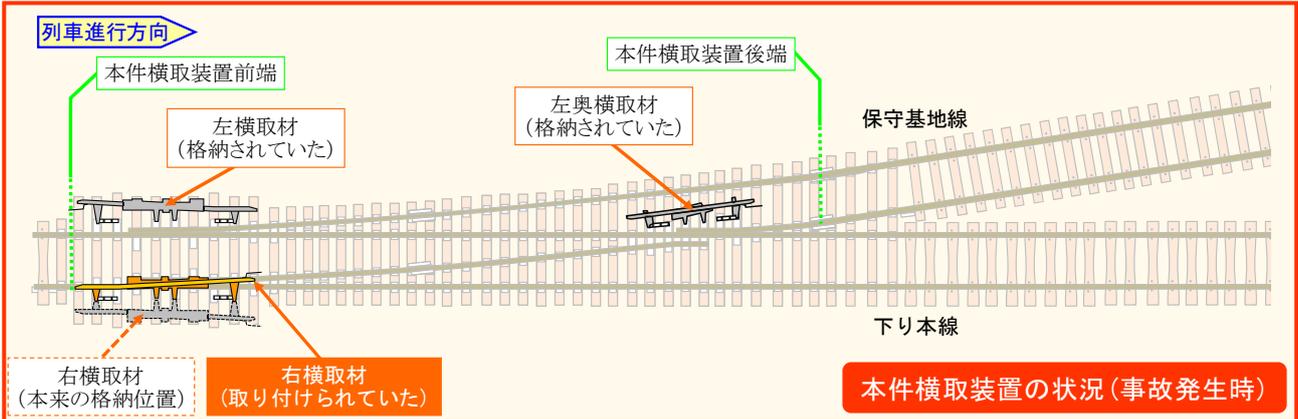
概要：平成21年2月27日、本件列車(下り)の運転士は、A駅下り場内信号機の注意信号現示を確認し、速度約60 km/hで運転中、同信号機の約4～5m手前で、約40～50m前方の線路内にオレンジ色をしたもの(本件横取装置の横取材)を認めたので非常ブレーキを使用した。本件列車は、横取材の付近で左側に振られ下り本線から分岐している保守基地線に入り、電柱と接触したのち、同線上で停止したが、2両編成の全8軸が脱線した。列車には、乗客9名及び乗務員2名が乗車しており、乗客2名が負傷した。

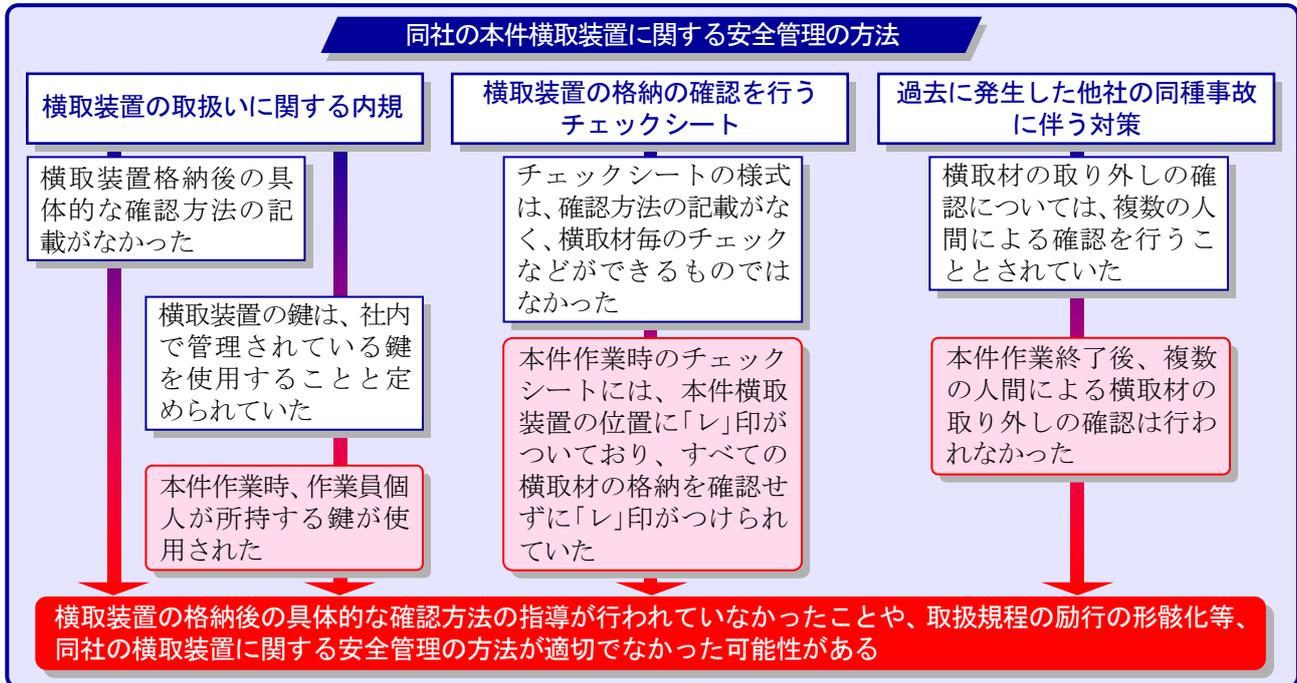
本件横取装置の取扱いに関する分析

本事故は、作業用車両を保守基地線に導くため、下り本線のレールに設置していた本件横取装置の使用後、右横取材を格納しないまま列車の運行を行ったことから、本件列車が脱線したものと推定されます。右横取材が格納されないままになっていたことについては、本件作業責任者及び駅助役が右横取材の格納確認を行わなかったことによるものと考えられます。報告書では、本件鉄道事業者(同社)における、本件横取装置の取扱いに関して次のとおり分析しています。

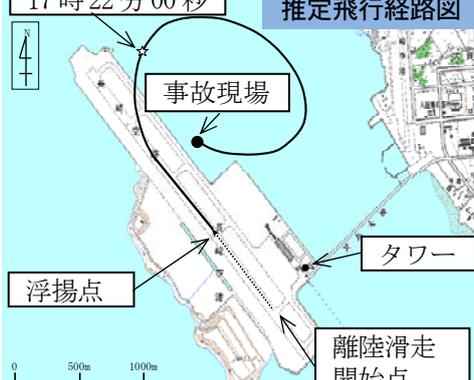
17 時 22 分 00 秒 **推定飛行経路図**

エンジンの LH フロント・マニホールドが左前方接続パイプとともに外れた

高温の排気ガスがエンジンルーム内に噴出し、火災が発生

エンジンの燃焼が阻害され飛行に必要な推力が得られなかった

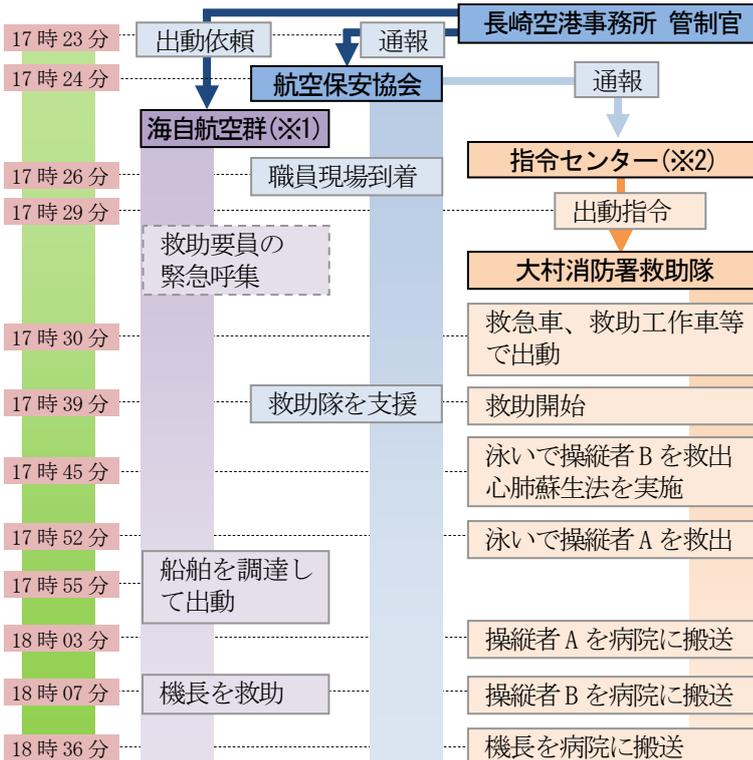
救助活動の経過

海上における救助活動について

1. 本事故においては、航空機製造者のメンテナンスマニュアルに記載された英文の注意書きが守られず、クランプが過度に締め付けられたことにより、き裂が接続パイプに発生したものと推定され、また、当該き裂を定期点検時に発見できた可能性も考えられる。
国土交通省航空局は、同型機の運航者に対し、エグゾーストパイプ接合部に不具合がないか点検を行うことを指示するとともに、小型機運航者に対し、部品の締め付け作業、不具合の有無の点検等の整備作業を、航空機製造者のマニュアル、関連規定等にしながら、確実に実施することを再徹底することが望ましい。
2. 国土交通省航空局は、空港近辺の海水面に航空機が不時着水した場合等における救難体制について再検証を行うことが望ましい。
