運輸安全委員会ニュースレター

Japan Transport Safety Board Newsletter

旅客機が離陸上昇中に No.1 エンジンが破損したため、
当該エンジンを停止後、緊急着陸した事例

航行中の旅客船の機関室から火災が発生した事例

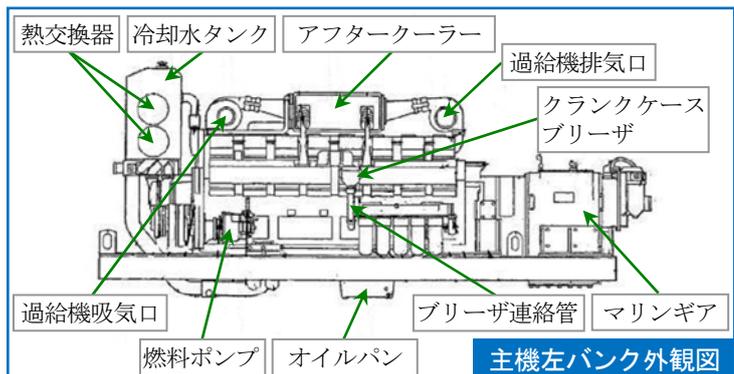
※1 主機には、クランクケース内の潤滑油と空気の混合気(オイルミスト)から潤滑油の飛まつを分離する目的で、クランクケースの左右舷にそれぞれクランクケースブリーザが取り付けられ、その空気側にビニールホース製のミスト管が接続され、中央客室のデッキに導かれていた。

本事故は、A船が、平戸島南方沖を西進中、右舷主機の左側ミスト管が取付口から外れたため、潤滑油の飛まつやミストが取付口から吹き出して左舷主機の排気マニホールドに降りかかり、発火して蛍光灯の配線などに燃え広がったことにより発生したものと考えられます。

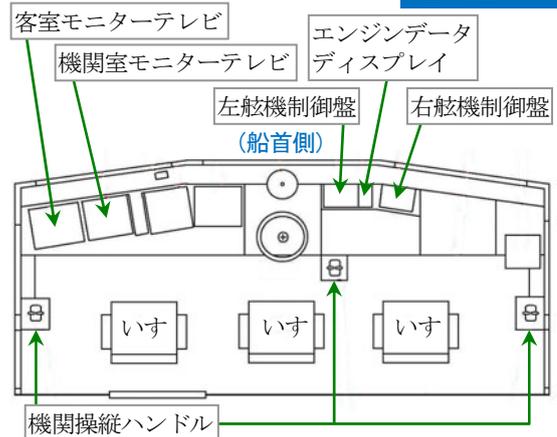
操舵室略図

▶ 佐世保港を出港後、A 船では、船長が操舵室中央のいすに座って操船し、機関長が右舷側のいすに座って主機の操作及び機関の監視を行い、一等機関士が左舷側のいすに座ってモニターテレビで客室や機関室内の監視を行っていた

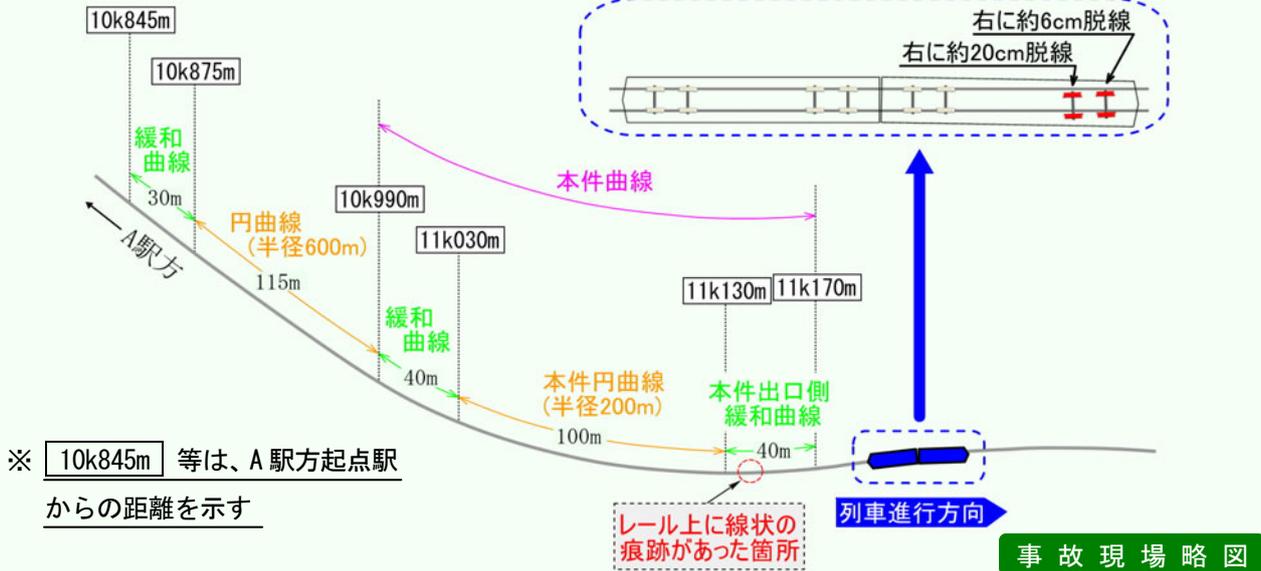
概要：平成21年8月27日(木)、本件列車(2両編成)は、ワンマン運転でA駅を定刻(11時57分)に出発した。本件列車の運転士は、半径200mの左曲線を速度約55km/hで力行運転中、車両に異音と動揺を感じたため、非常ブレーキを使用して停止させた。列車は、先頭車両の前台車全2軸が右へ脱線していた。列車には、乗客18名及び運転士1名が乗車しており、そのうち乗客3名が負傷した。

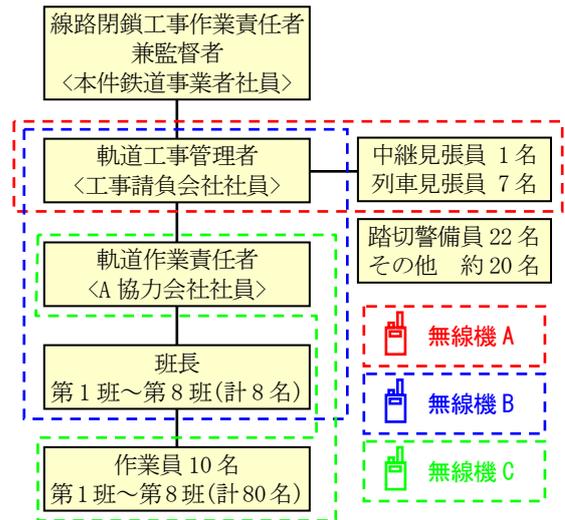
【工事従事者及び無線機相互の関係図】

- ◆ 本件作業は、第2班が行うこととなっていた
- ◆ 第2班は、本件作業員、班長(本件班長)、作業員(A~H)など、B協力会社社員によって構成されていた
- ◆ 無線機A及びBは、送受信できるが、作業員が所持する無線機Cは受信のみ
- ◆ 無線機Cは、レール取替の作業を行う作業員のペアごとに1台貸与されていたが、本件作業に移行した後は、ペアが解消される形となった

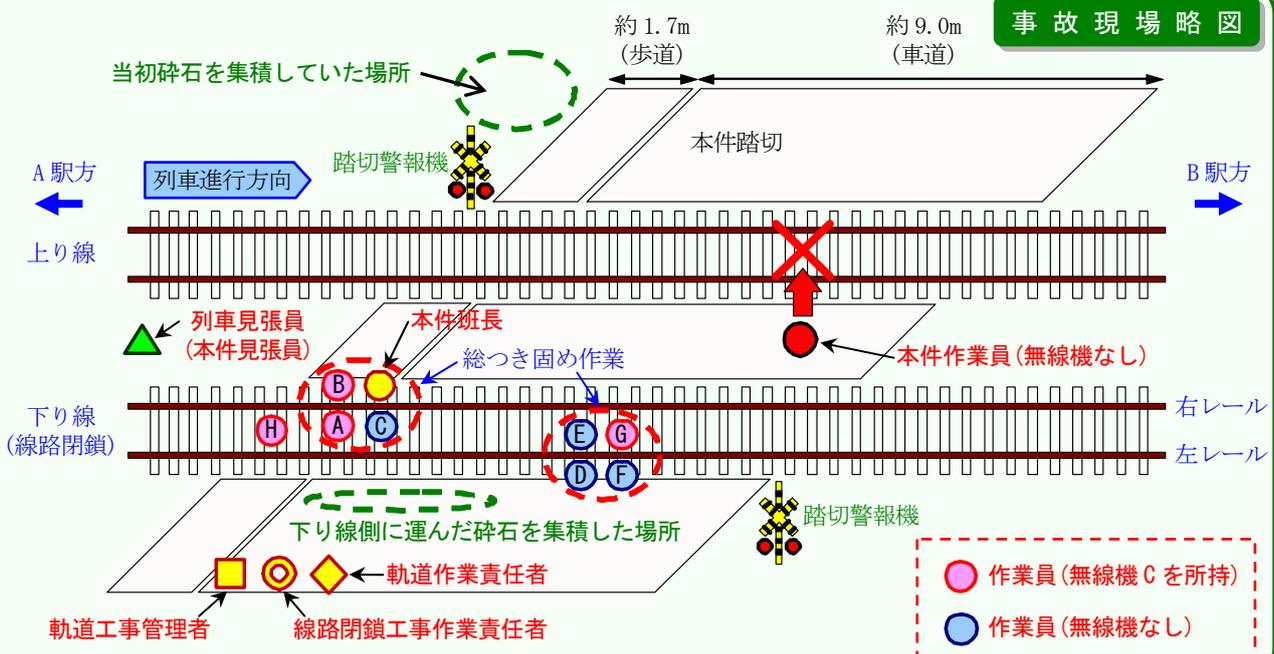
事故現場略図

本事故は、本件作業員が本件列車の接近に気付かなかったことが関与し、同作業員が下り線から線路閉鎖のなされていない上り線へ立ち入ったため発生したものと推定されます。報告書では、本件作業員が本件列車の接近に気付かなかったことについて、次のとおり分析しています。
