# 事故調査事例

ヘリコプターがオートローテーション・パワー・リカバリーの離着陸訓練中、エンジンが停止したため不時着し、機体を損傷した事例

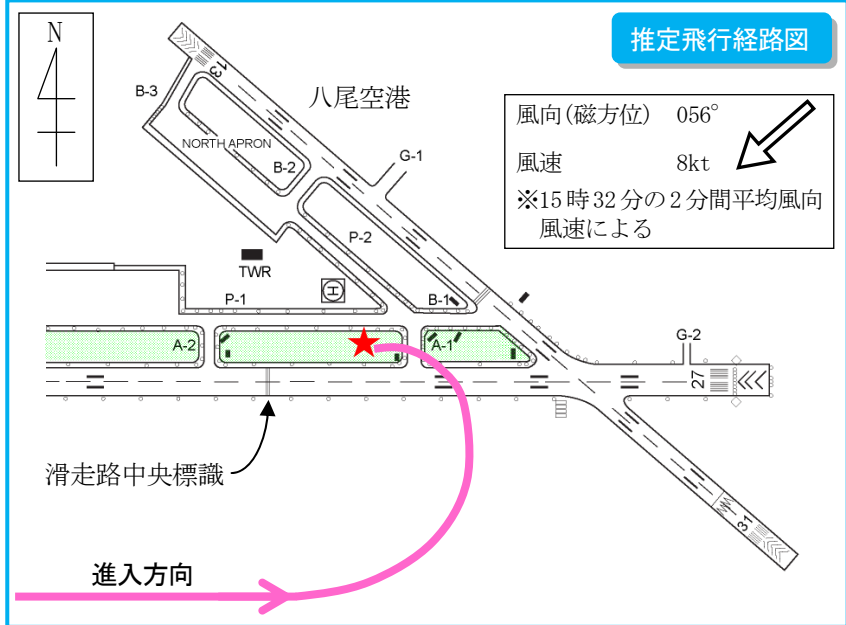
「ゴンゴン」というような感じがした

滑走路では衝撃が大きくなると考えた

機長は、同機の飛行規程に記載された非常操作等を実施する時間的な余裕はなかった

機長は、接地に至るまでに対地速度及び降下率を減少させるためのフレアー(※3)をかけたが、十分なフレアーの効果が見えなかった

機長は、同機の降下率を軽減するための最適なコレクティブ操作ができなかった

背風成分が存在し、対気速度が少ない状況であった

▶ 意図しない発動機の停止を防止するため、動力装置故障を模擬する場合に急激にスロットルを閉じてはならず、常にスロットルはゆっくりと閉じ、わずかに針割れ(※5)するよう維持する
