# 猪苗代湖における 船舶事故

～安全航行で楽しいレジャー～

平成26年6月  
運輸安全委員会事務局仙台事務所

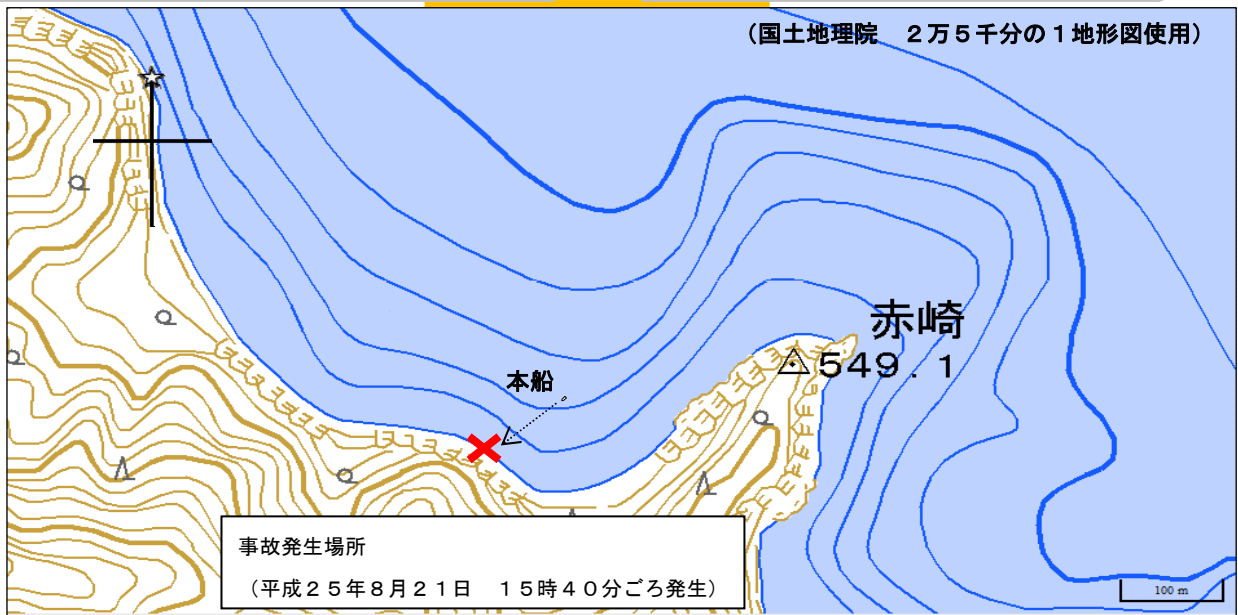
本事故は、本船が、赤崎の西南西方にある岩壁の方向へ遊走していた際、船長が、飲酒しており、船長の前に同乗者を着座させていたところ、岩壁に向けて直進したため、岩壁に衝突したことにより発生したものと考えられる。

船長の前に同乗者を着座させていたのは、船長が、操縦者の前に同乗者を乗船させてはならないことを知らなかったか、このことに関する本船の取扱説明書等の注意事項を守らなかったことによる可能性があると考えられる。

- ・同乗者を乗船させる場合、同乗者を後部座席に着座させて操縦者の腰をつかませた状態にさせ、操縦者の前に同乗者を乗せないこと。
- ・飲酒して正常な操縦ができない虞がある状態で操縦しないこと。
- ・メーカー等による注意事項を把握した上で操縦すること。
