# 東京湾のプレジャーボート関連事故ハザードマップ

運輸安全委員会事務局地方事務所による分析（横浜事務所）

令和4（2022）年7月発行

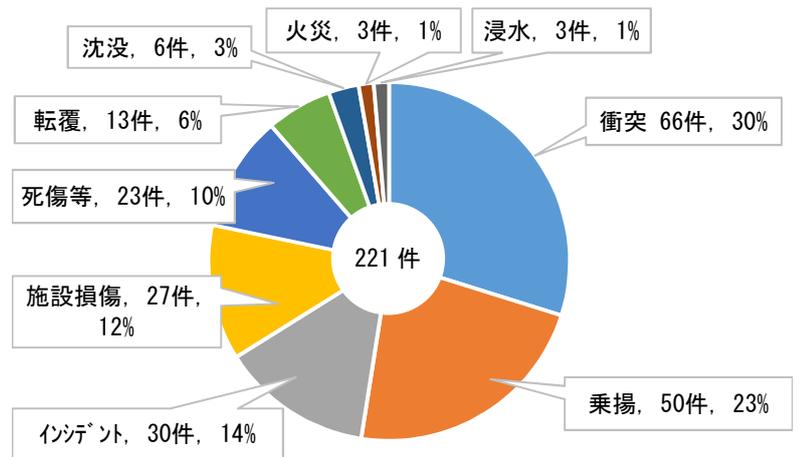
図2 事故等種別

運輸安全委員会発足（平成20年10月）から令和4年3月末までに公表された事故等調査報告書において、東京湾においてプレジャーボート（総トン数20トン未満）が関与した事故等は、221件で、このうち衝突事故（単独衝突を含む）（66件：30%）と乗揚事故（50件：23%）の2項目で全体の約半数を占めています。（図2参照）

なお、定置網への乗揚、のり養殖施設の損傷等の漁業施設を損傷させた事故は、損傷事故27件のほか乗揚事故14件及び衝突事故1件でも発生しており、あわせて42件となっています。

また、インシデント（事故が発生するおそれがあると認められる事態）は、30件（14%）発生しており、主なものとしては、機関故障による運航不能となっています。
