# 駿河湾 & 相模湾

## ハザードマップから見るプレジャーボート関連事故

運輸安全委員会事務局地方事務所による分析（横浜事務所）

令和7（2025）年4月発行

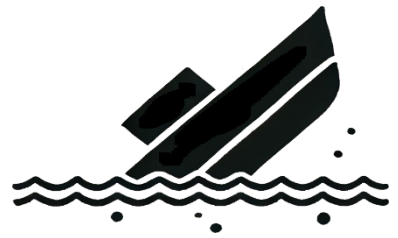
葉山沖で発生した転覆・浸水・沈没事故に関連したプレジャーボートは12隻で、その内容は、波・うねりの影響により転覆・浸水・沈没したケースが多くを占めています。

そのほか、「船体外板に亀裂が生じていることに気付かないまま出航して浸水」「ドレン抜きプラグの閉め忘れにより浸水」といった事例も発生しています。

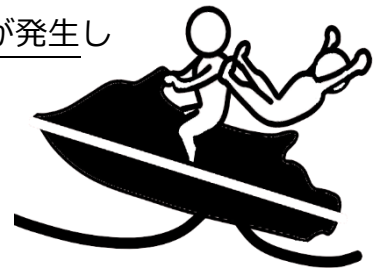
相模川河口で発生した落水等による死傷事故に関連したプレジャーボートは8隻で、その内容は、水上オートバイの危険な操縦により負傷者が発生しているケースが少なくありません。

また、救命胴衣を着用せずにプレジャーボートの船尾甲板に出ていた同乗者が、うねりにより船体が傾いた際に落水して溺死した事例も発生しています。
