かき養殖施設衝突事故の状況

事前の調査と慎重な見張りで事故防止！

当所では、平成20年8月1日から平成22年9月30日までの間に、広島湾において発生したかき養殖施設への衝突・損傷事故を対象として、「かき養殖施設衝突事故の状況」をまとめました。

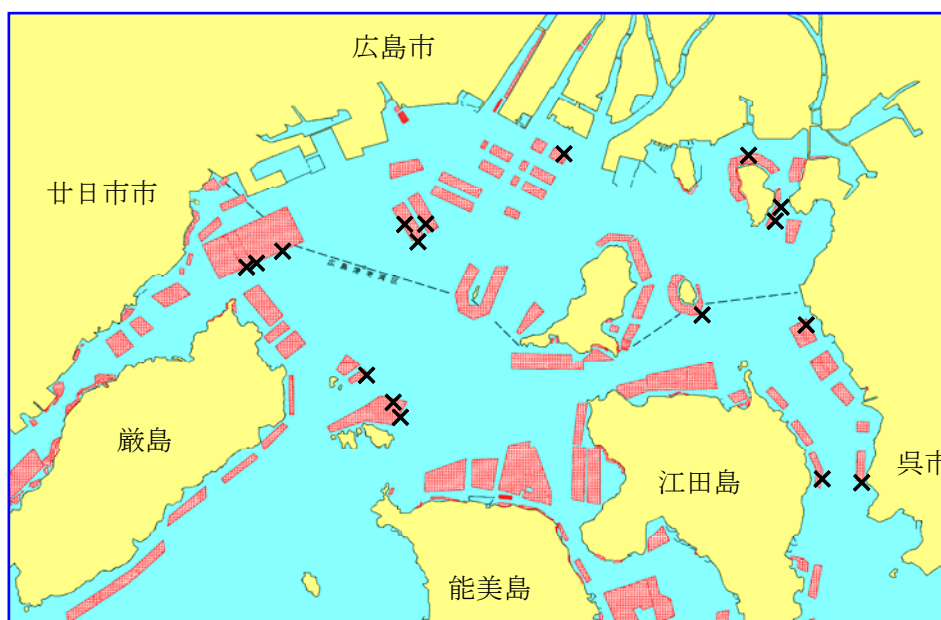
発生場所は、下図のとおりで、港奥や他港へ向かう通航帯の近くで発生しています。

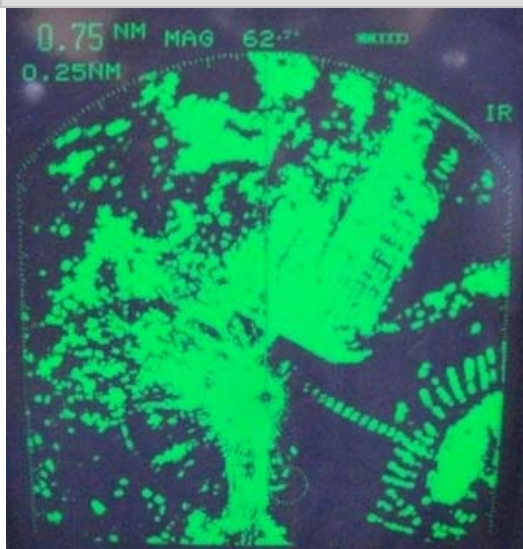
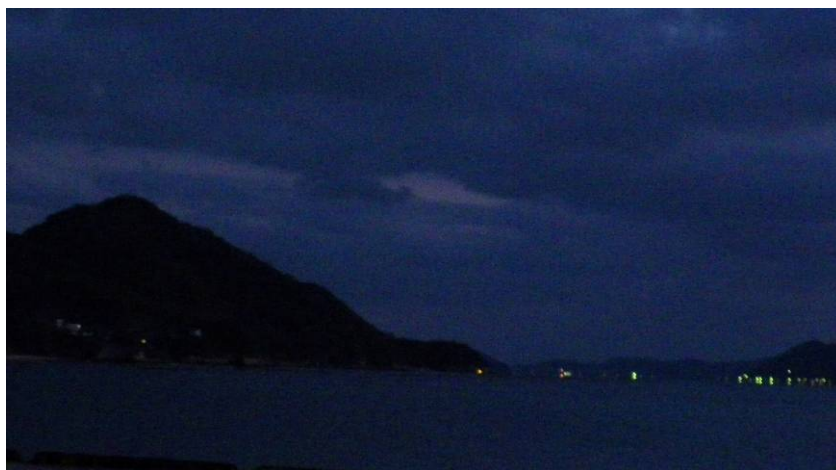
レーダー画面（本事故のものではない。）

原因：本事故は、夜間、かき養殖施設付近を航行中、レーダーによる適切な見張りを行わなかったため、かき養殖施設に衝突したことにより発生したものと考えられる。

- ・かき養殖施設の設置状況について事前に情報を入手し、航行経路や目標物を設定する。
- ・GPSの過去の航跡を利用したり、出航前に障害物や目標を入力して航海の参考とする。
- ・レーダーの調整を行い、養殖施設等の障害物の画面への映り具合を普段から把握し、目視とあわせた見張りを実施する。
