大島瀬戸を東航するときは戒善寺礁灯浮標に注意を！

運輸安全委員会事務局地方事務所による分析（広島事務所）

令和6（2024）年8月発行

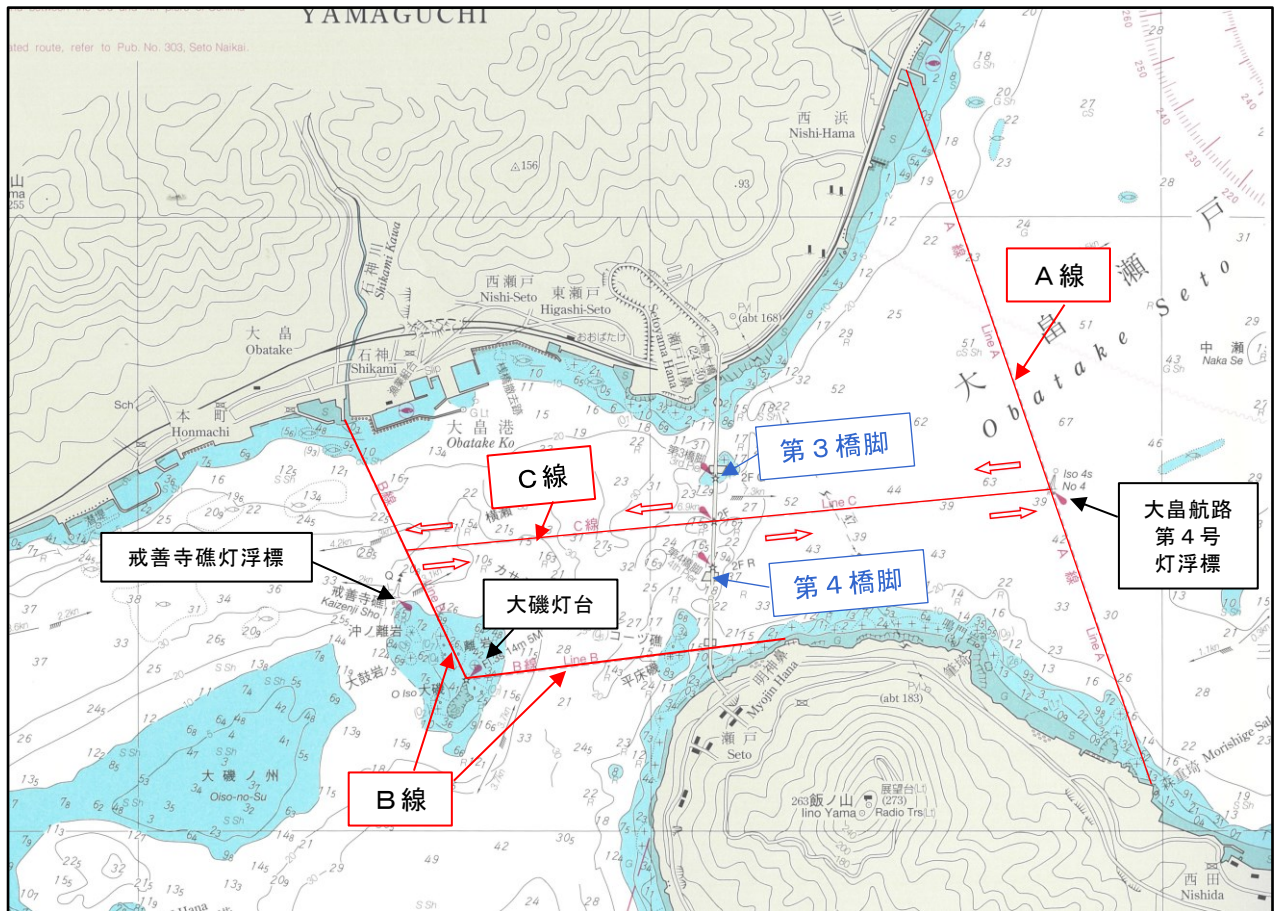
参考資料 大島瀬戸の経路指定

大島瀬戸には、海上交通安全法第25条に基づき告示によって経路が指定されています。

大島瀬戸における経路の指定に関する告示（昭和50年4月4日海上保安庁告示第59号）の概略

B線を横切つたのちA線を横切つて航行しようとする総トン数5トン以上の船舶（東航船）は、

- C線以南の海域を航行すること。ただし、大島大橋の橋脚付近の海域においては、当該海域において他の船舶と行き合わないときは、この限りでない。
- 大島大橋の第三橋脚と第四橋脚との間を経て航行すること。
- 戒善寺礁北方の海域を経て航行すること。

告示で定められたA～C線は、海図W152（大島瀬戸）で確認することができます。なお、海図W152より縮尺の小さい海図W1108（安芸灘及広島湾）にはA～C線の記載がないので、海図を用いて水路状況の確認をするときには、必ず海図W152を用いる必要があります。

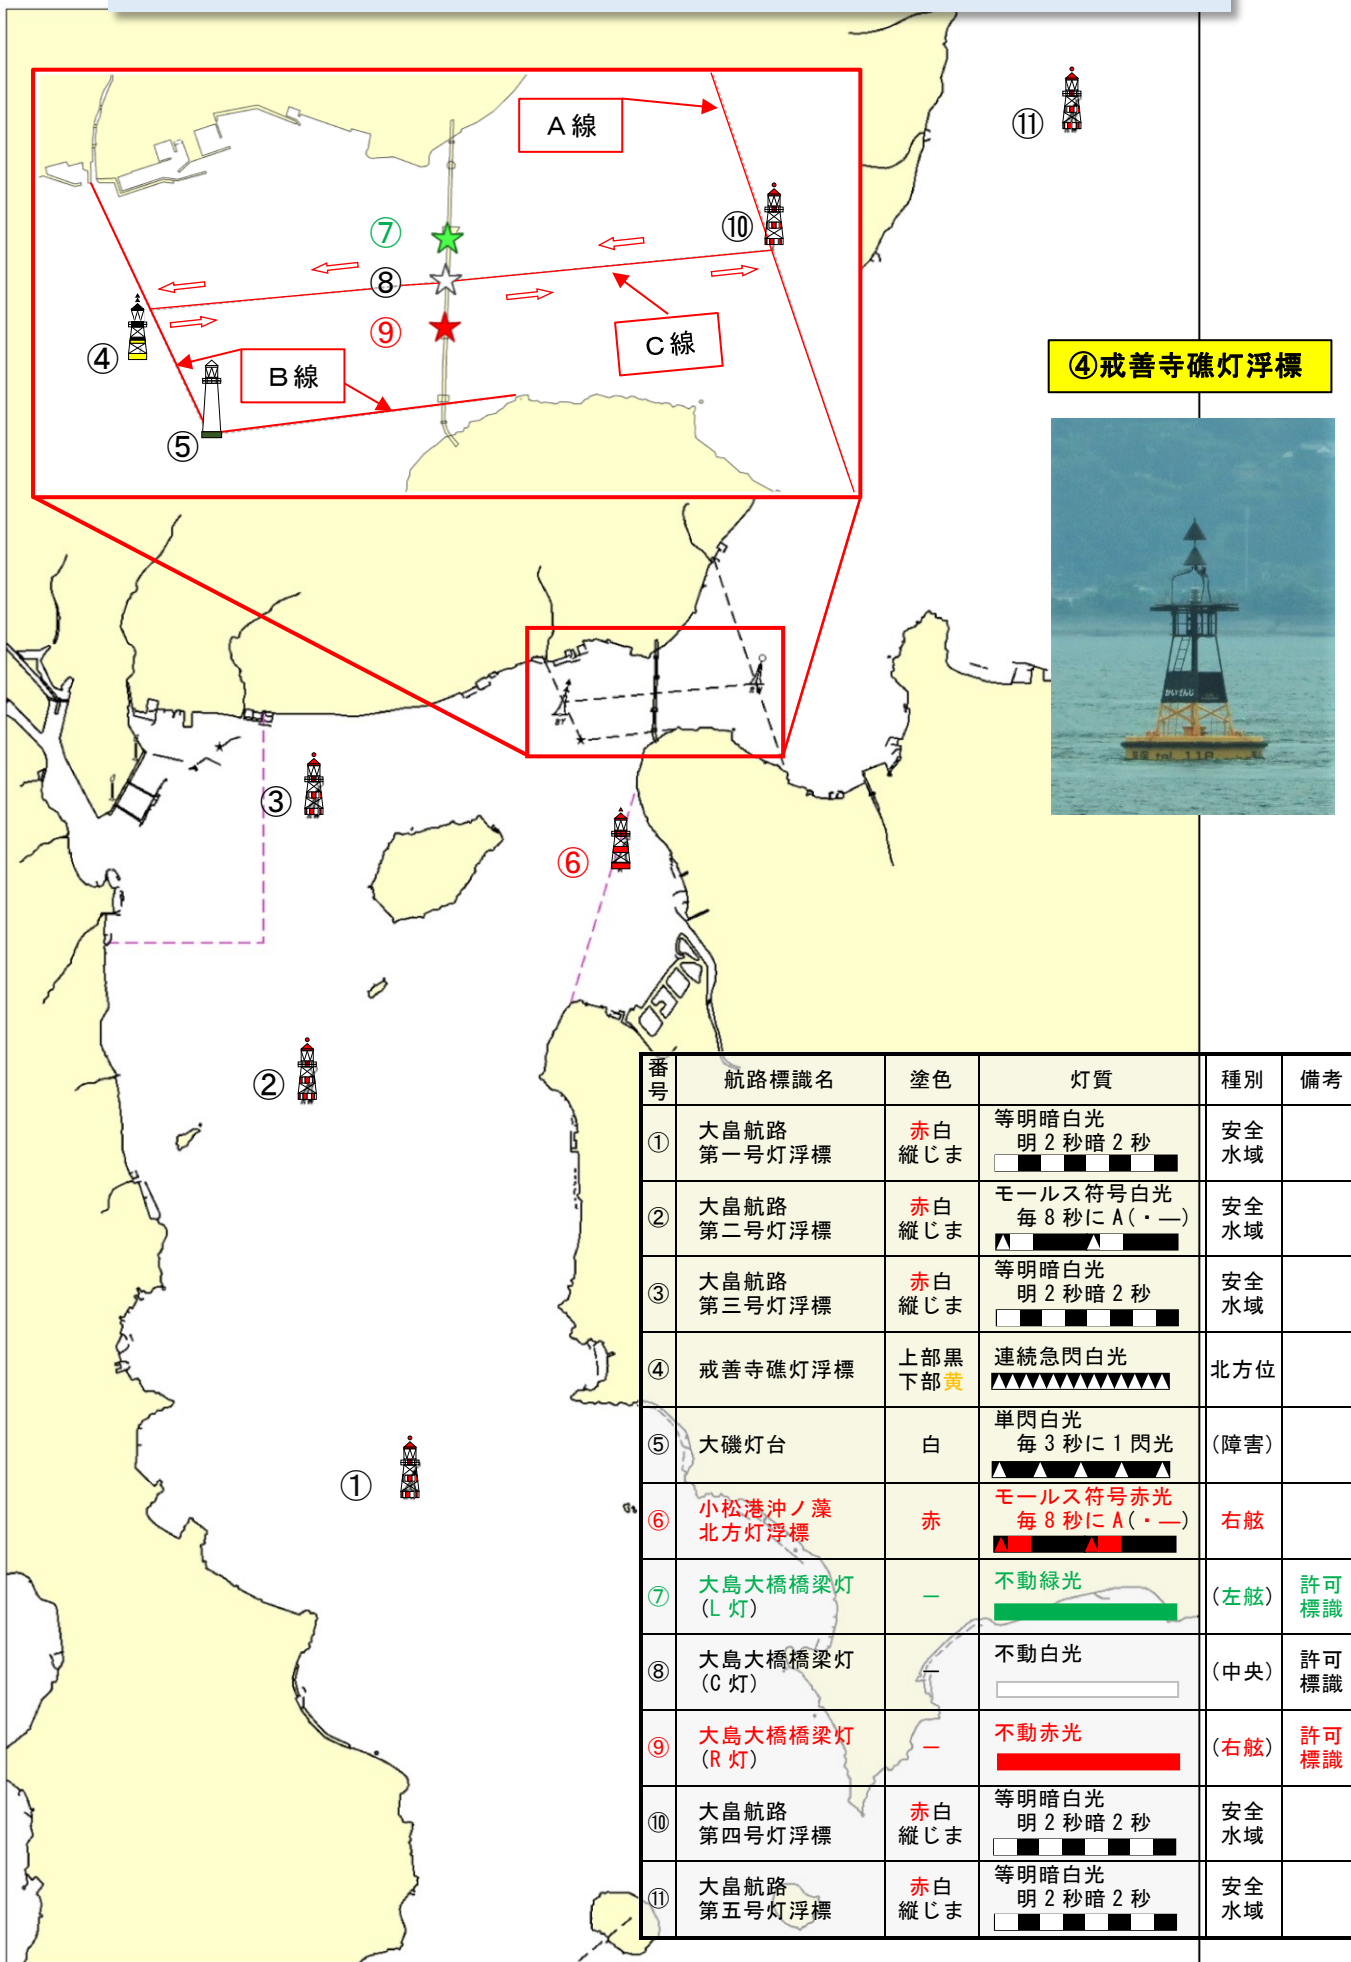
大島瀬戸周辺海域における航路標識の設置状況

また、最狭部の西方にある**戒善寺礁**には、沖ノ離岩、太鼓岩などと呼ばれる危険な岩礁が点在しており、戒善寺礁の北西方に**北側が可航水域**であることを示す**北方位標識**として**戒善寺礁灯浮標**が設置されています。

その他にも、戒善寺礁灯浮標の南東方にある大磯には大磯灯台が、大島瀬戸の水路の中央を示す**安全水域標識**として**大島航路第1～5号灯浮標**がそれぞれ設置されていますが、戒善寺礁灯浮標が水路の中央付近にあるように見え、経路に沿って東航する船舶が乗り揚げの事故が起こりやすい状況となっております。
