関門港における灯浮標等衝突事故の状況

運輸安全委員会事務局
門 司 事 務 所
平成 27 年 3 月

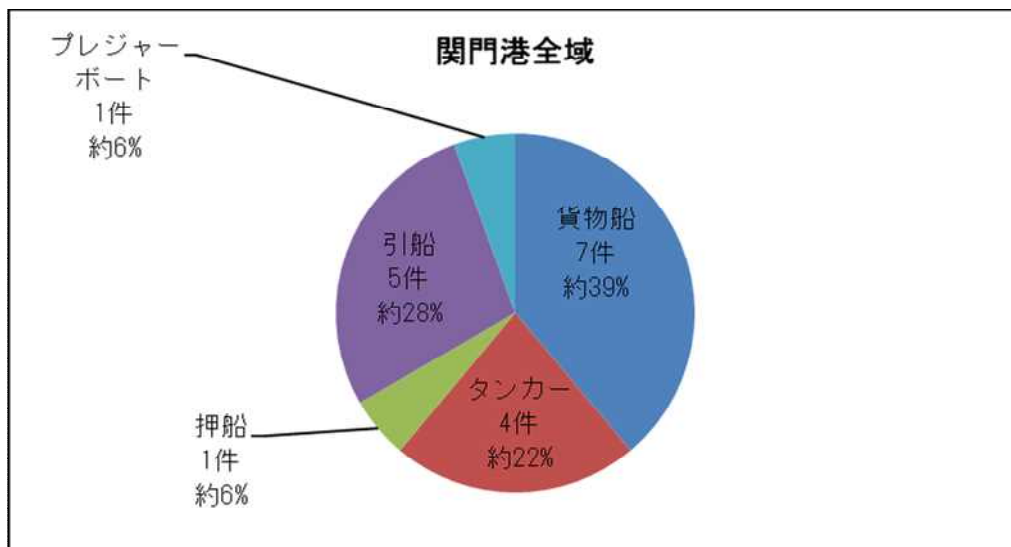
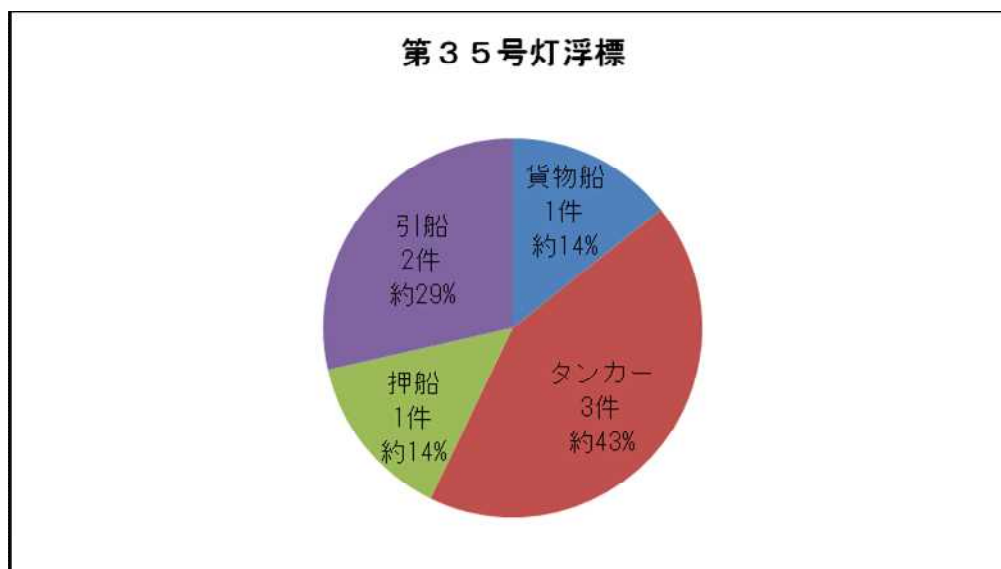
考察： 関門港全域で見ると、貨物船が全件数の約 39%、タンカーが約 22%、押船が約 6%、引船約 28%、プレジャーボート約 6%となっています。

第 35 号灯浮標の場合、タンカーが約 43%、引船が約 29%、貨物船と押船が約 14%となり、特に第 35 号灯浮標だけに見られる特色はないように思われます。
