# ちょっとそこホントに通れますか？

～福岡県宗像市 地ノ島と鐘崎間での乗揚～

運輸安全委員会事務局  
門 司 事 務 所  
平成28年2月

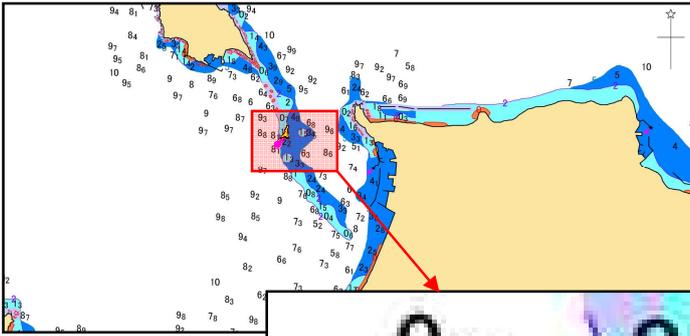
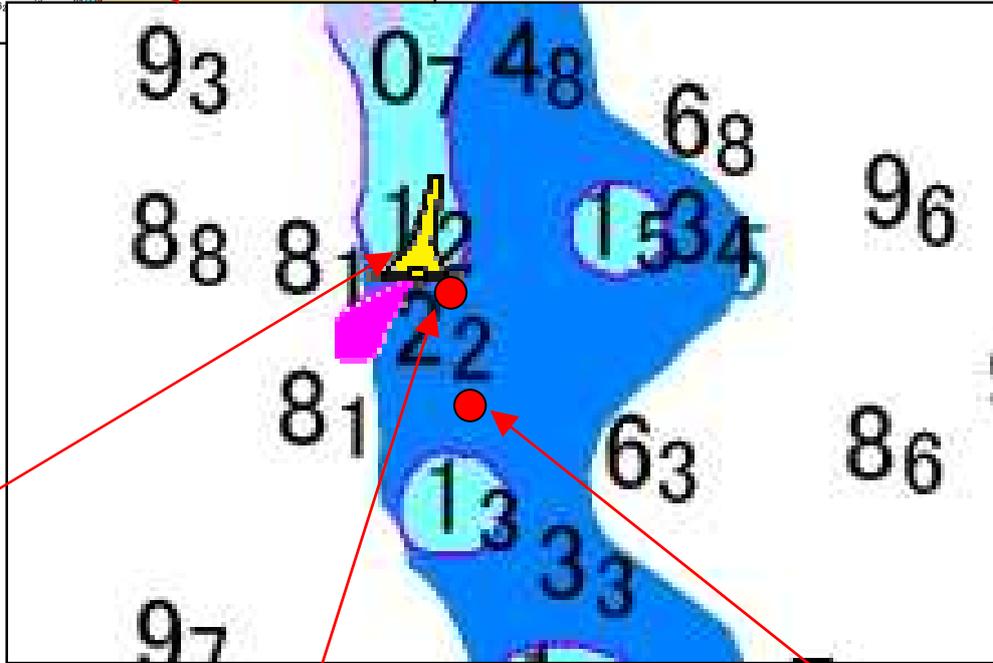
5頁上段の図の情報と6頁下段の図の情報を対比して見ると、以下のとおりとなります。

以前の灯浮標  
(撤去済み)

**新設灯標 (南方位標識)**  
 $33^{\circ} 53' 08.95'' N$   
 $130^{\circ} 30' 49.05'' E$   
 灯質: 群急閃光

**新設灯標 (北方位標識)**  
 $33^{\circ} 53' 04.78'' N$   
 $130^{\circ} 30' 49.86'' E$   
 灯質: 連続急閃光

改修に当たり、地元漁業関係者の意見を聞くとともに、福岡海上保安部交通課からの助言を受けながら、最善と考えられる方策を検討し、下図に示されるとおり、従来の灯浮標 1 基を撤去し、灯標（方位標識）2 基によって南北にある危険域を示す方式へと変更しました。
