関門、響灘の船舶事故ハザードマップ

～関門海峡・響灘における小型船舶事故の現況と再発防止～

運輸安全委員会事務局地方事務所による分析（門司事務所）

令和3（2021）年10月発行

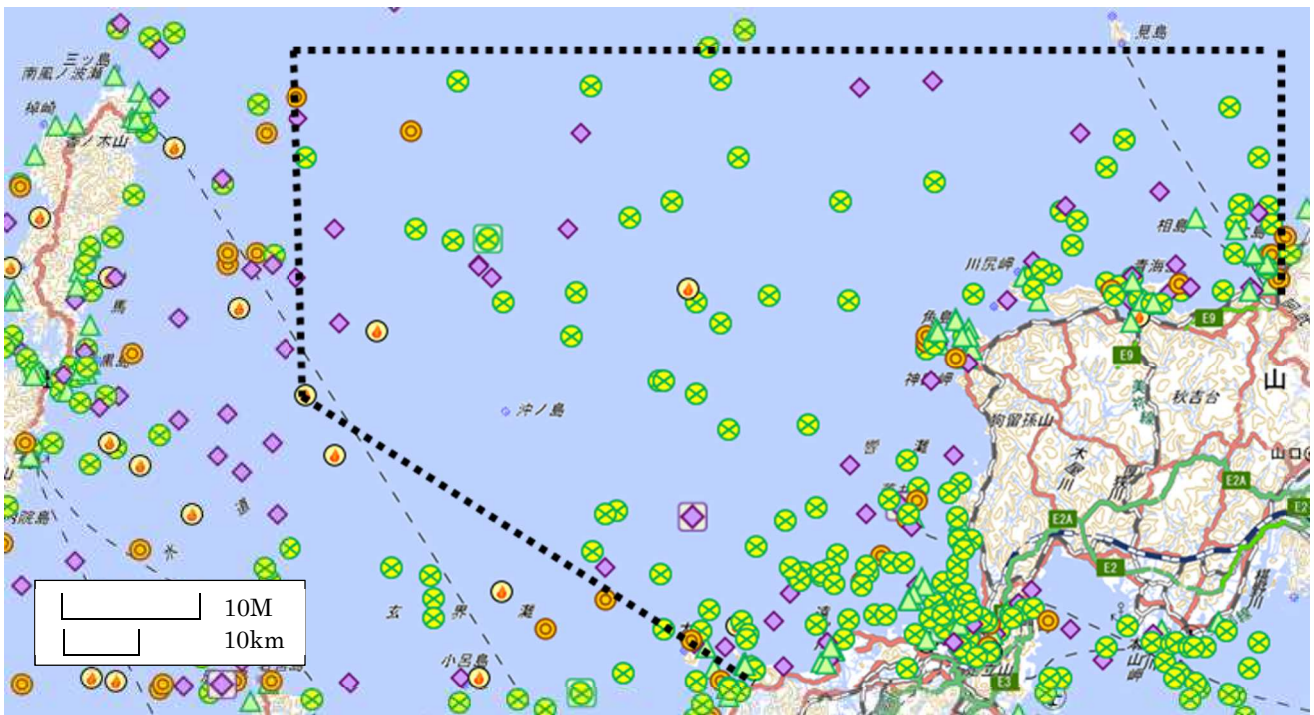
図1 分析対象海域（関門海峡、響灘）における事故等分布状況

図1は今回分析対象となる関門海峡及び響灘を破線で示しています。

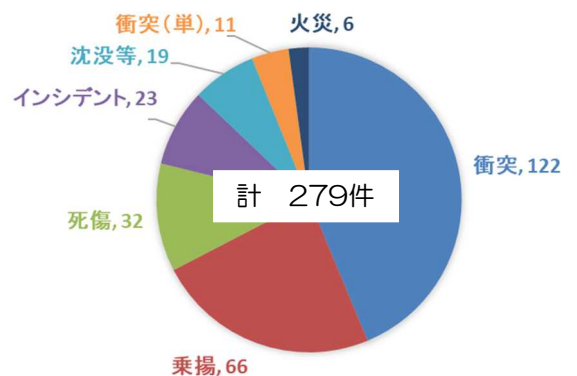
図2 小型船舶の事故等種別

図2は小型船舶の事故等種別を示します。小型船舶が関係する事故等は279件発生しており、この内、船舶間衝突事故が122件と全体の約44%を占め、次いで乗揚事故が66件（約24%）となります。これらの2項目のみで全体の約7割を占めていることが分かります。

また、インシデント（事故が発生するおそれがあると認められる事態）は23件（約8%）発生しています。この主なものとして、運航障害、運航不能、座洲が挙げられます。

衝突事故と乗揚事故が全体の約7割

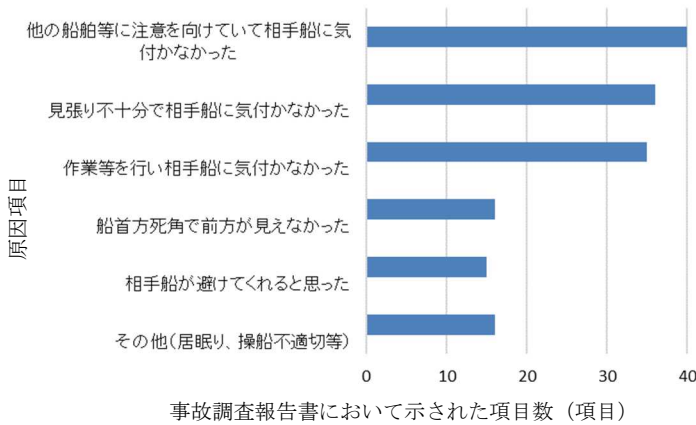
図3 衝突事故の原因の内訳

衝突事故のほとんどは相手船に気付かずに発生

相手船に気付かなかったことが原因として示された項目は、111項目となり全体の158項目に対して70%を占めます。したがって、衝突事故のほとんどが、衝突あるいはその直前まで相手船の接近に気付かないために発生していることが分かります。また、衝突の危険性を軽視していた結果、回避行動が阻害された事例もあります。

相手船の認識への阻害要因としては航行中に他の船舶等に注意を向けていたことその他、前路に船舶がないという思い込みなど

によって見張りが不十分になっていたことや、航行中や錨泊・漂泊中に作業をしていて見張りが不十分になっていたことが挙げられます。衝突防止のためには、油断せず常時適切な見張りを行い、見張りを支援するレーダー等を活用しましょう。

また、航行中に船首が上がる等して、死角が生じ船首方が見えなかったことも16項目ありました。船首方の死角を補う見張りを行い、死角となる船首方の視界を確保することが大切です。

さらに、相手船が避けてくれると思い回避行動が遅れて衝突に至った事例も、15項目ありました。他船を認知した場合は、他船が自船に気付いていない可能性もあるので、見張りを継続し、必要に応じて汽笛での注意喚起等を行い、衝突を避ける措置をとりましょう。

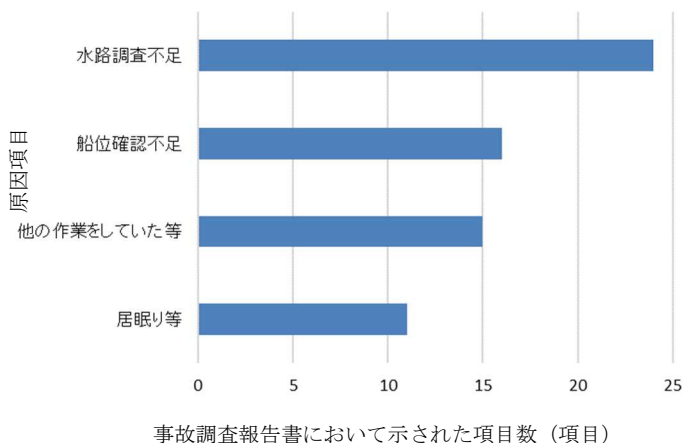
図4 乗揚事故の原因の内訳

66件の乗揚事故の事故調査報告書にて示した計66項目の原因の内訳を図4にて示します。最も多い原因として、浅瀬を把握していない等の水路調査不足で、24項目(36%)発生しており、次いで、自船の位置を把握していなかったものが16項目(25%)、他の作業をする等見張りを行っていなかったものが15項目(23%)と続いています。このため、出航前の十分な水路調査や、自船の位置を正確に把握することが乗揚事故を防止するためには重要です。特に、海図や水深表示可能なGPSプロッターを用いて事前に航海計画を立て、航行予定水域に存在する浅所の位置、潮位変化と可航域の状況及び航路標識の位置、灯質等の状況を把握することが重要です。

また、居眠りによるものが11項目(17%)ありました。眠気を感じた時は、立ち上がったたり、コーヒーを飲む等し、眠気が取れない場合は、錨泊等して休憩したり、他の乗組員に交替等するようにしましょう。

事前の水路調査と船位確認が重要
