平戸瀬戸における 乗揚事故の状況

平成25年6月

運輸安全委員会事務局長崎事務所

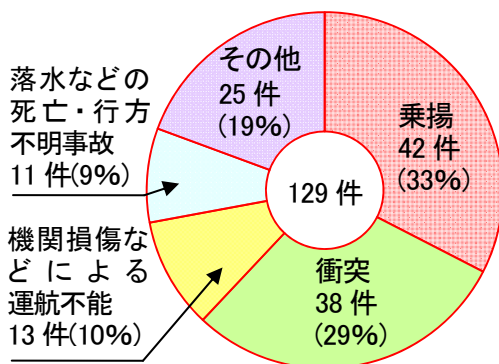
図1: 事故等の種類

事故等の種類についてみると図1に示すとおり、事故等の全体のうち、乗揚が42件で33%、衝突が38件で29%、機関損傷などによる運航不能が13件で10%、落水などによる死亡・行方不明事故が11件で9%を占めている。

※その他25件の内訳は、負傷5、火災4、浸水4、転覆3、施設損傷3、運航阻害3、安全阻害2、沈没1である。

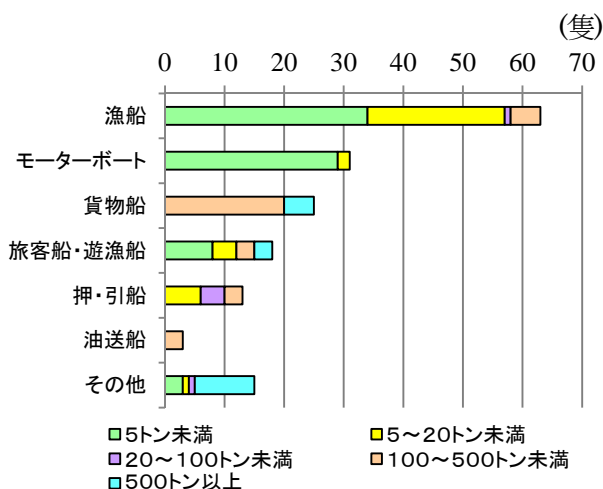
図2: 船舶の種類と総トン数

船舶の種類についてみると図2に示すとおり、漁船が63隻、モーターボートが31隻、貨物船が25隻であり、この3種で全体の約70%を占めている。

漁船とモーターボート94隻のうち、67%の63隻が5トン未満の小型船舶である。

また、貨物船25隻のうち、80%の20隻が100~500トン未満の船舶である。

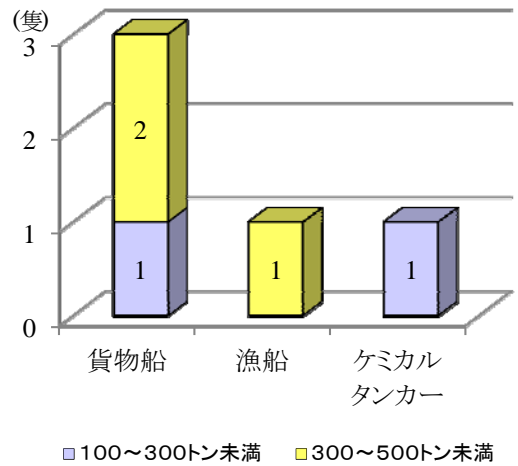
図3: 船舶の種類と総トン数

船舶の種類についてみると図3に示すとおり、貨物船が3隻と最も多く、漁船、ケミカルタンカーがそれぞれ1隻となっている。

また、総トン数についてみると、300～500トン未満の船舶が3隻と最も多く、100～300トン未満が2隻となっている。

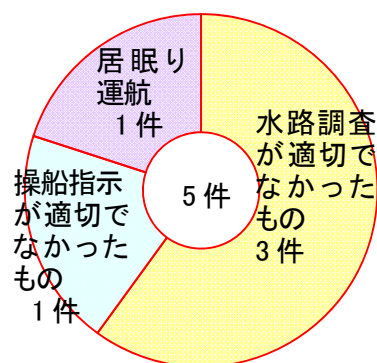
図4:原因

原因についてみると図4に示すとおり、水路調査が適切でなかったものが3件、操船における指示が適切でなかったもの、居眠り運航がそれぞれ1件となっている。

○操船者は、浚渫工事が行われていることや工事区域の東側を航行しなければならないことなどの、航行に関する情報が出されていることを知らず、工事区域の西側を航行した。

○操船者は、平戸瀬戸の航行経験が豊富であり、慣れている海域であったため、作動中のレーダーやGPSプロッターを活用せず、目視により航行していた。

- ◎ 航行予定海域については、管海官庁のホームページなどを活用して事前に水路調査を行い、工事などが行われているかどうかを確認するなど、航行に関する情報を入手しておくこと。
- ◎ 夜間は、慣れている海域であっても、目視のみに頼らず、レーダーやGPSプロッターを活用して船位を確認すること。
