九州西岸域 まき網漁・棒受網漁に 従事する漁業者の皆さん

揚網作業時、サイドローラに腕を巻き込まれて
重傷を負う事故が多発しています！

令和元年11月
運輸安全委員会事務局
長崎事務所

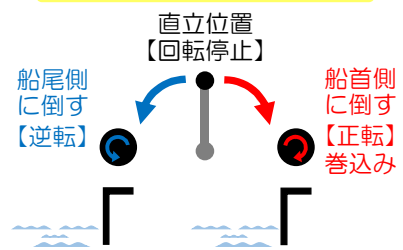
サイドローラの操作レバーの一般的な操作方法

- 作業者の手等がサイドローラに挟まれた際、切迫した状況下、サイドローラの操作レバーの適切な操作が行われなかった事例（別のサイドローラのレバーを操作した、レバーを巻き込み側に操作した）があること。
- 「逆巻き」は、その全てを予測又は防止することは困難であり、突然、「逆巻き」が起り、作業者の手等がサイドローラに挟まれた場合、即座に操作レバーでサイドローラを停止することは容易ではないこと。

運輸安全委員会が令和元年8月に公表した同種事故（熊本県天草地方の棒受網漁船で発生）の事故調査報告書^{※4}では、次のことを踏まえ、同種事故の再発防止策として、“サイドローラの緊急停止装置を導入することが望ましい”としています。
