別紙資料及び付録

別紙資料

別紙資料 1 - III - ①

平成 8 年鉄道本部内打合せ資料

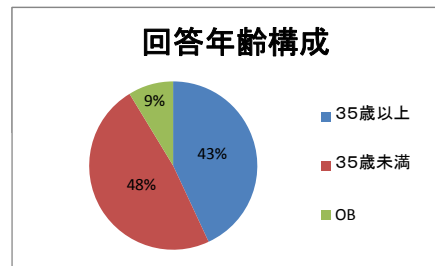
1. 回答数・回答率

※対象運転士とは、現在(平成22年6月1日時点)、大阪支社の大阪、尼崎、京橋の各電車区、及び、福知山支社の福知山運転所、篠山口列車区に所属する運転士のうち、事故当時(平成17年4月25日時点)、JR宝塚線を運転していた運転士
 ※記名式(氏名・年齢・所属職場)により、アンケートを実施し、回答率77.4%を得た。
 ※現役・OB別の回答率は、現役…76.7%、OB…85.0%

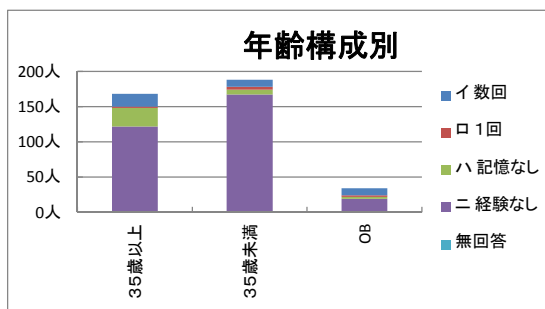
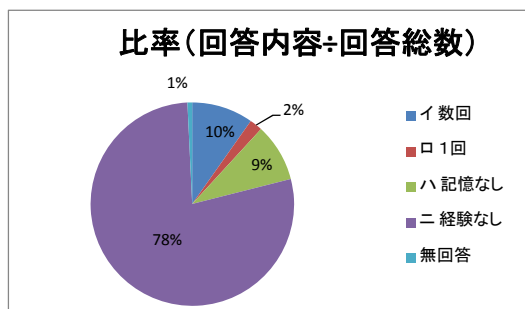
2. 事故現場の曲線部を制限速度70km/hを超えて運転した経験はありますか。

※経験ありのうち、そのときの最高速度について回答された方の頻度は、5km/h以下…31人(77.5%)、5km/h超…9人(22.5%)

※経験ありと回答された方の中で、最高速度は85km/hであった。

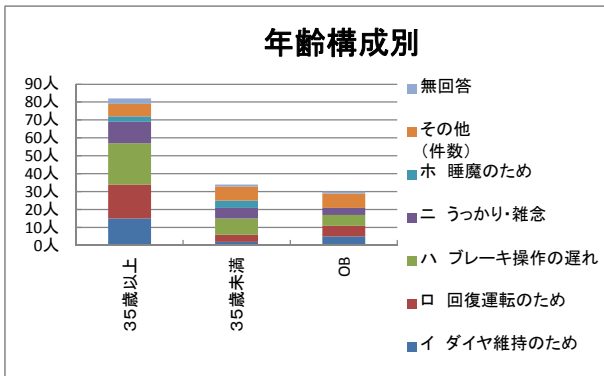
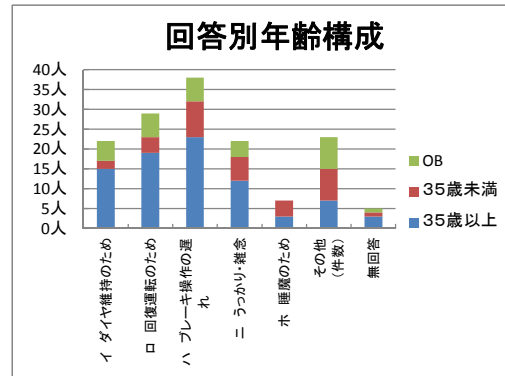
3. 問2で「制限速度70km/h超の運転経験がある」と回答された方。その理由を次から選んでください（複数回答可）。

※事故現場曲線における制限速度70km/h超の運転経験ありのうち、「ロ 回復運転のため」…29人(35.4%)、及び「イ ダイヤ維持のため」…22人(26.8%)の2つは、運転士の意識的アクションの結果と考えられる。また、「ハ ブレーキ操作の遅れ」…38人(46.3%)、「ニ うっかり・雑念」…22人(26.8%)、「ホ 睡魔のため」…7人(8.5%)の3つは、いわゆるヒューマンエラーに分類できると考えられる。

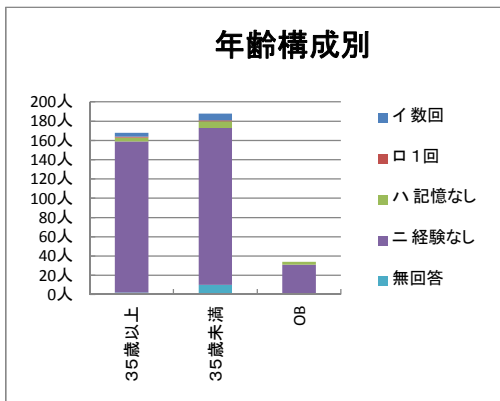
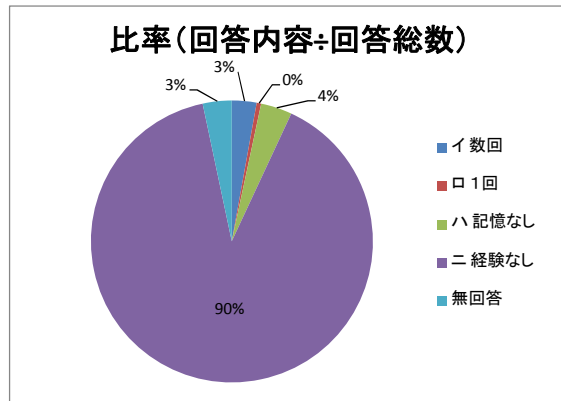
4. 事故現場手前の直線部（上り線の塚口駅～事故現場付近）で制限速度120km/hを超えて運転した経験はありますか。

経験あり(イ+ロ+ハ) = 27人 6.9%

※事故現場手前の直線部における制限速度120km/h超の運転経験あり(イ+ロ)…13人(3.3%)のうち、そのときの最高速度について回答のあった方(11名)は、すべて、125km/h以下と軽微な速度オーバーであった。

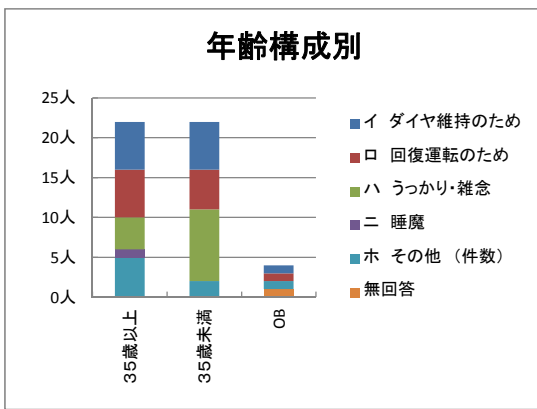
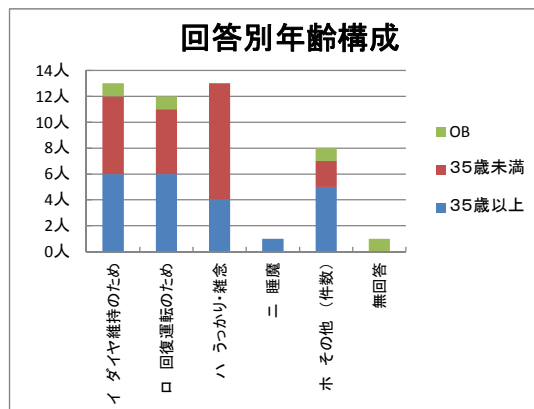
5. 問4で「120km/h超の運転経験がある」と回答された方、その理由を次から選んでください。（複数回答可）

※事故現場手前の直線部における制限速度120km/h超の運転経験ありのうち、「イ ダイヤ維持のため」・・・13人(48.18%)、及び「ロ 回復運転のため」・・・12人(44.4%)の2つは、運転士の意識的アクションの結果と考えられる。一方、「ハ うっかり・雑念」・・・13人(48.1%)、及び「ニ 睡魔のため」・・・1人(3.7%)の2つは、ヒューマンエラーに分類できると考えられる。

※問3とほぼ同様の傾向があり、速度超過の理由としては、「ダイヤの維持のため」に起因すると考えられる意識的なものと、「うっかり・雑念」など無意識なヒューマンエラーに起因するもの、大きく2つのパターンが、ほぼ同程度にあるものと考えられる。ダイヤ維持に起因すると回答している背景については、問11、問12の回答を参考のこと。

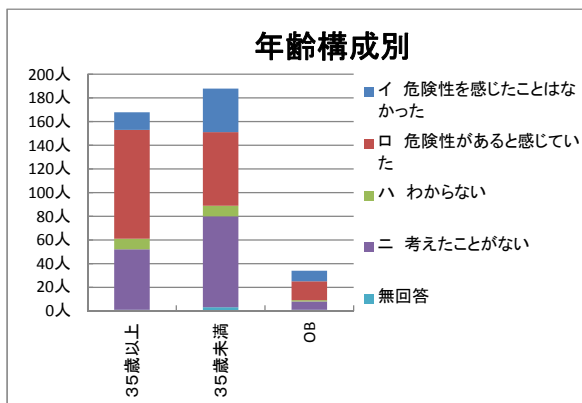
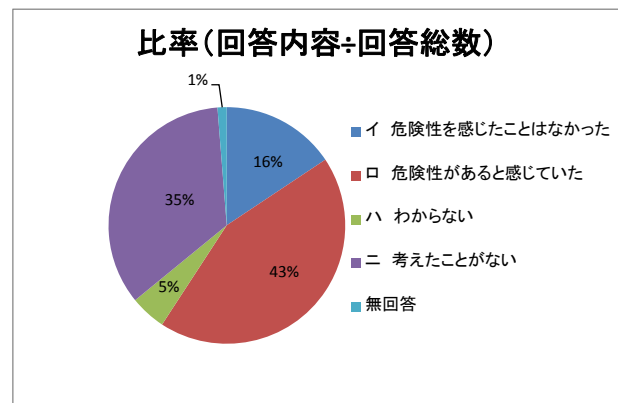
6. 事故現場の曲線部において、スピードを出しすぎると脱線することがあり得る、と思っていましたか。

※事故現場の曲線においてスピードを出しすぎた場合、脱線する危険性の認識については、ほぼ半数(43.6%)の運転士が、「危険性があると感じていた」との回答であったが、「危険性を感じたことがなかった」(15.6%)、「考えたことがない」(34.6%)を合計すると、50.2%と同じくほぼ半数に上っている。これは、あくまで想定ではあるが、通常、制限速度を遵守して運転しており、その結果、脱線の危険性も感じたことがないことが、このような回答になった理由として考えられる。

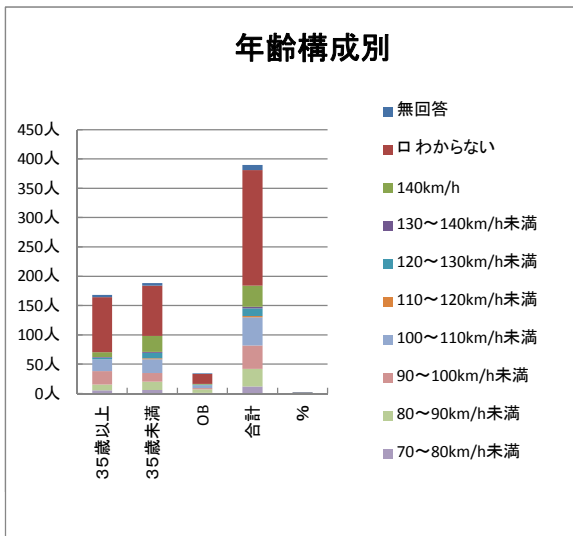
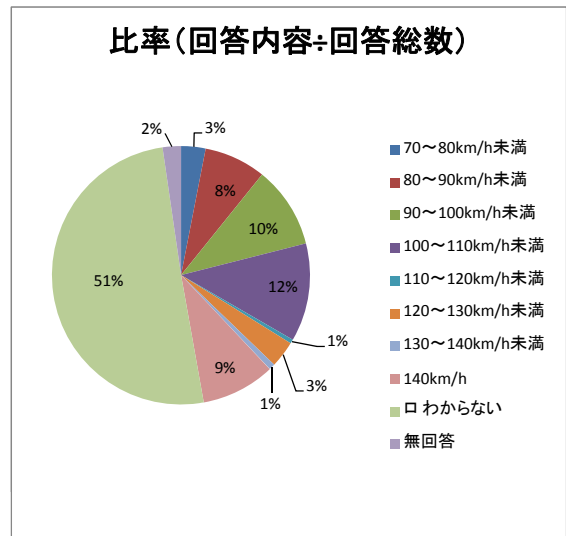
7. 事故現場の曲線部は、何km/h程度までなら脱線せずに走行できると考えていましたか。

※事故現場曲線での転覆脱線限界速度を質問したところ、ほぼ半数の197人(50.5%)の運転士が、「わからない」と回答しており、また、具体的な回答のあった数値をみると、「70～80km/h未満」～「140km/h」まで、幅広く分布していることが分かった。
 ※上記の理由としては、本アンケートからだけでは明確なことは言いえないが、長年運転士を務めていたOBの方の回答においても、半数の17人(50%)が、「わからない」と回答していることから、運転士は同社の運転教育等において、制限速度の遵守の徹底等は指導されていた反面、列車の転覆限界速度については教育されていなかった可能性が考えられる。

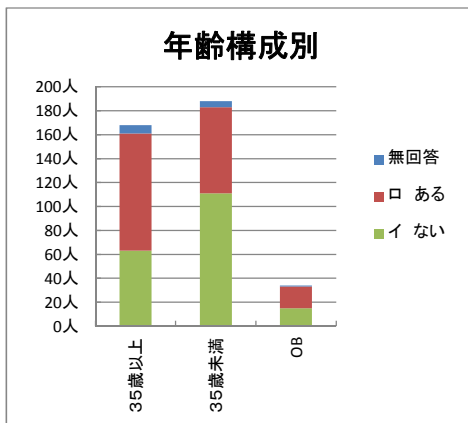
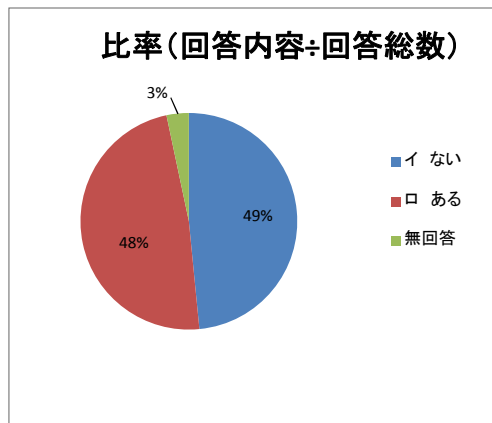
8. 事故現場の曲線部は、手前の直線区間の最高速度120km/hから曲線部の70km/hへと大幅な減速が必要でしたが、そのことで福知山事故が発生するまで、何か不安や緊張感を感じたことはありませんでしたか。

※事故現場曲線の手前で、120km/hから70km/hまで減速することに対する不安や緊張感の有無については、「ない」・・・189人(48.5%)、「ある」・・・188人(48.2%)と、ほぼ同数であった。(「ある」の理由は、問9参照)

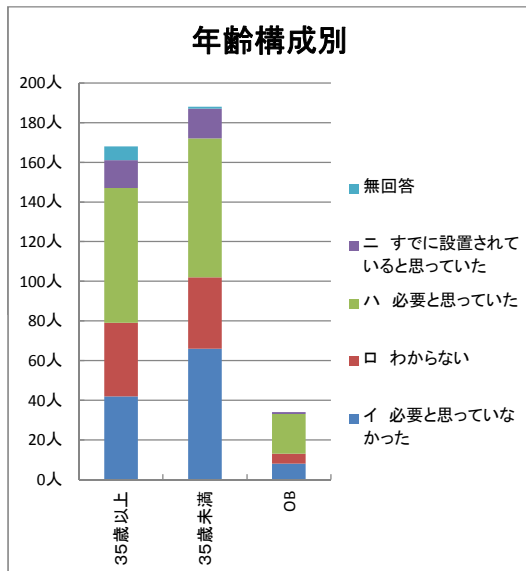
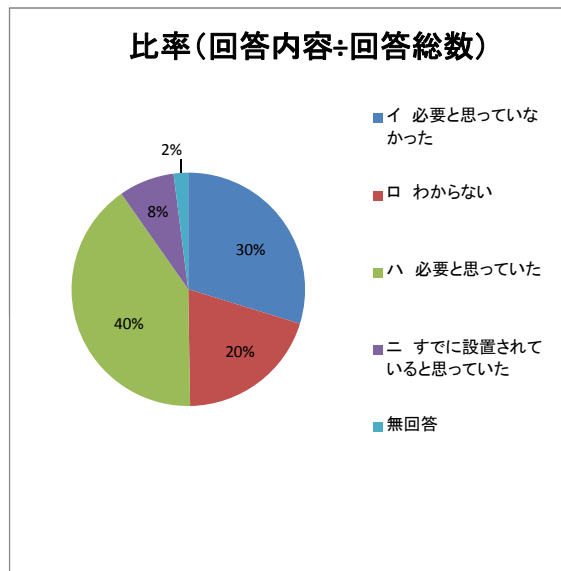
※事故現場曲線部に、事故発生以前からATS-Pの設置が必要であると思っていたかについては、「必要とっていた」・・・158人(40.5%)と、約4割の運転士の回答があった一方、「必要とっていなかった」・・・116人(29.7%)、「わからない」・・・78人(20.0%)との回答も相当数あった。

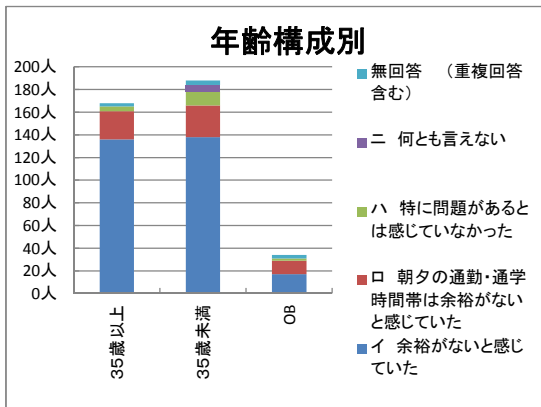
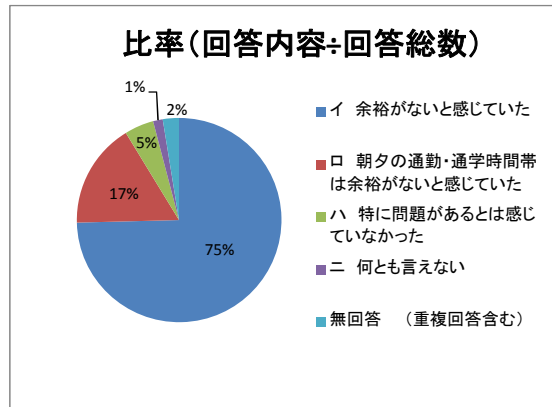
11. 福知山線事故当時、宝塚～尼崎間のダイヤについて、どのように感じていましたか。

※事故当時、宝塚～尼崎間のダイヤについて、「余裕がないと感じていた」運転士が291人(74.6%)、また、特に「朝夕のラッシュ時に余裕がないと感じていた」運転士が65人(16.7%)おり、合計すると、事故後、5年以上経過した後のアンケートであり、回答の正確性の精度に留意する必要があるものの、実に約9割を超える運転士から、事故当時の宝塚線のダイヤに余裕がなかったとの回答が得られた。

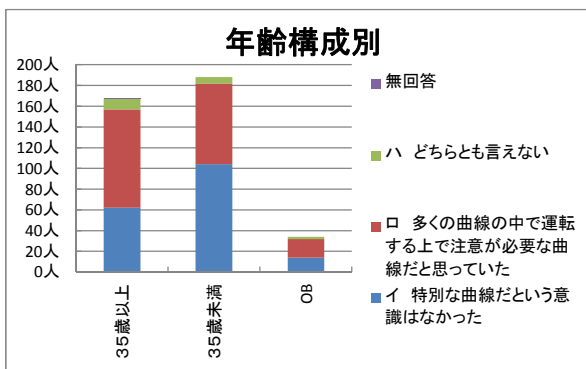
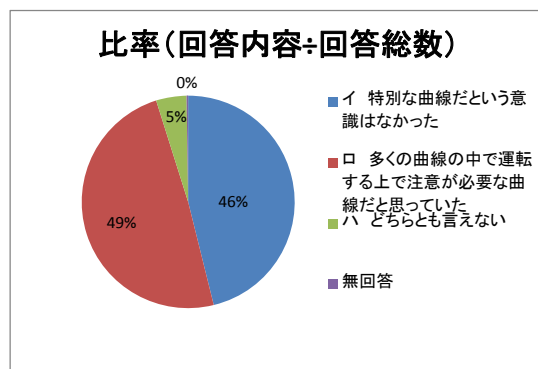
※事故現場の曲線について、特別な意識を持っていたかどうかについては、「特別な意識なし」・・・180人(46.2%)、「特に注意が必要な曲線との意識あり」・・・191人(49.0%)と、ほぼ半々に回答が分かれた。

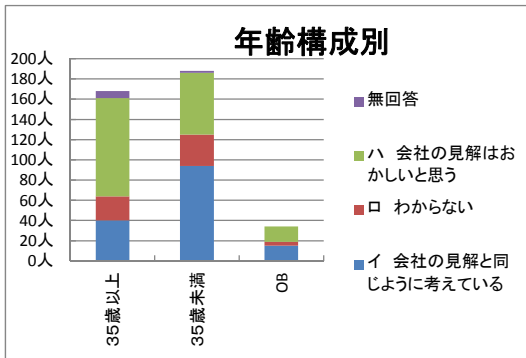
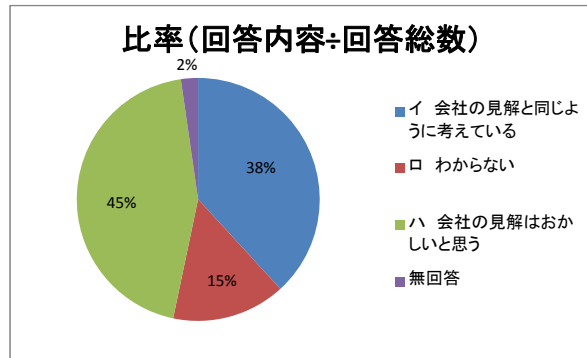
14. 会社は、「運転士は曲線の制限速度を大幅に超えて運転することはないものと考えていた」と言っていますが、これに関して、どのように思いますか。

※「会社の見解と同じように考えている」との回答が、149人(38.2%)ある一方、「会社の見解はおかしいと思う」との回答も、約4割強の173人(44.4%)あった。

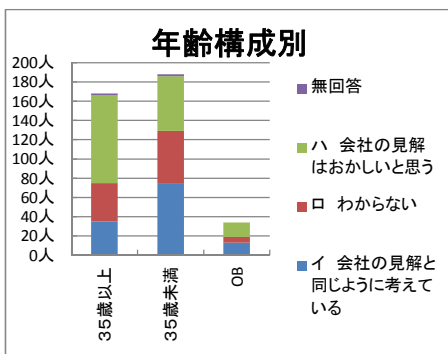
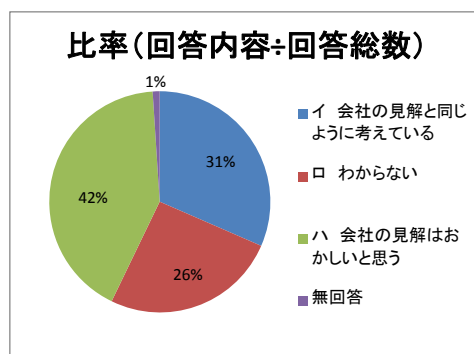
※「会社の見解と同じように考えている」との回答が、123人(31.5%)ある一方、「会社の見解はおかしいと思う」との回答も、約4割強の163人(41.8%)あった。

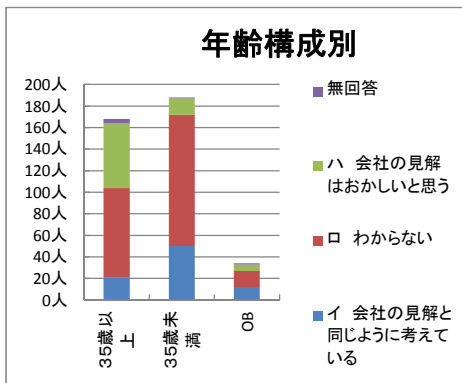
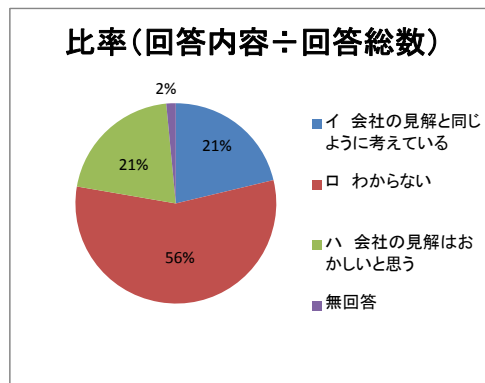
※「会社の見解と同じように考えている」・・・83人(21.3%)、「会社の見解はおかしいと思う」・・・81人(20.8%)とそれぞれ約2割の回答があった一方、「わからない」の回答が、220人(56.4%)と5割を超えており、貨車と電車の脱線条件の違いを理解している運転士は少ないと考えられる。

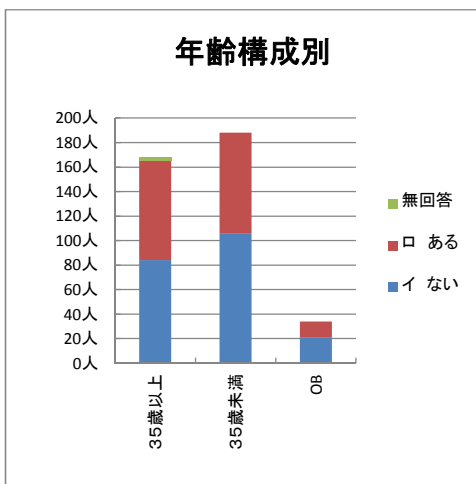
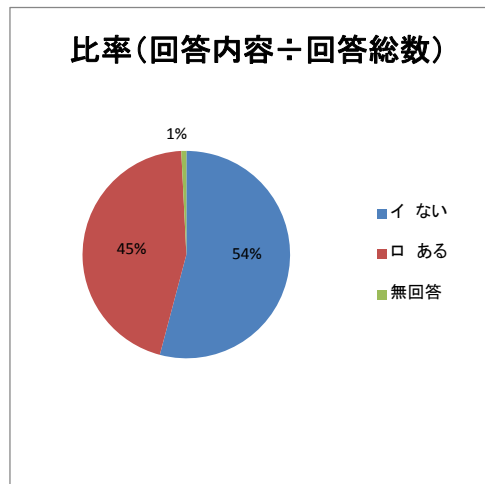
※事故発生以前に、自分の運転に対して、電車が脱線するかも知れないと思ったことがあるかについては、「ない」・・・211人(54.1%)、「ある」・・・176人(45.1%)と、ほぼ半々に回答が分かれた。

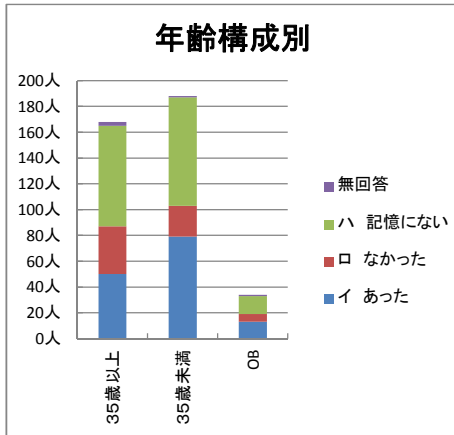
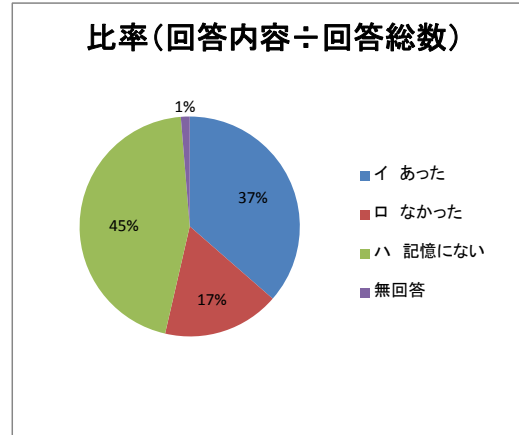
18. 福知山線の事故が発生するまでに、曲線における過去の鉄道事故を事例にしながら速度超過の危険性の社内教育を受けたことはありましたか。

※事故発生以前に、曲線における過去の鉄道事故を事例にした速度超過の危険性についての社内教育が行われていたかどうかについては、「記憶にない」・・・176人(45.1%)、「あった」・・・142人(36.4%)、「なかった」・・・67人(17.2%)と、回答が分かれた。

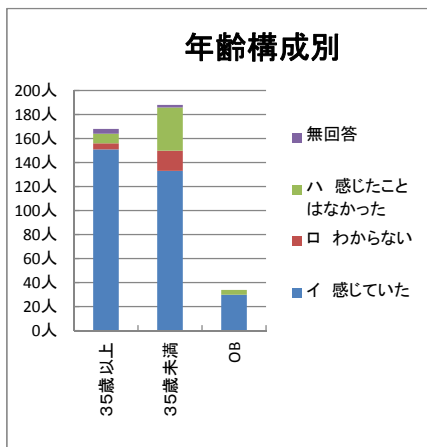
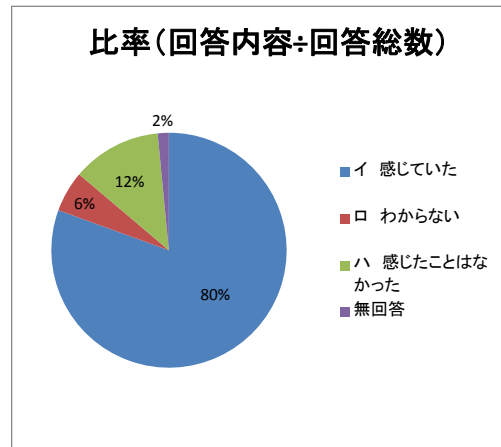
19. 福知山線の事故発生当時まで、いわゆる「日勤教育」をプレッシャーとして感じていましたか。

※事故発生以前に、いわゆる「日勤教育」をプレッシャーに感じていたかについては、「感じていた」・・・314人(80.5%)と8割を超える回答が寄せられたことから、事故後、5年以上経過した後のアンケートであり、回答の正確性の精度に留意する必要があるものの、事故当時は、日勤教育にプレッシャーを感じていた運転士が相当数に上っていたと考えられる。

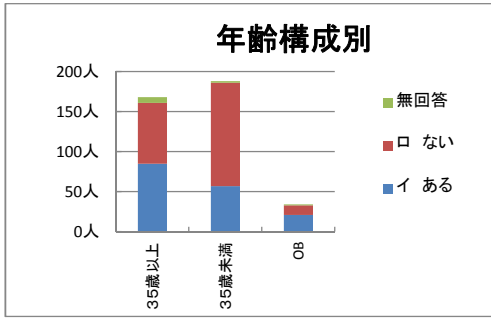
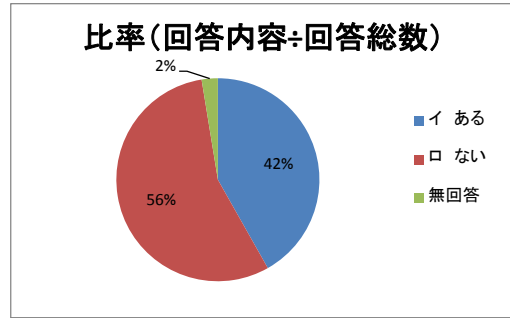
20. 福知山線の事故発生当時まで、乗務中に大きなミスをしたことがありますか。

※事故発生以前に、乗務中にミスをしたことがあるかどうかを尋ねたところ、「ない」・・・217人(55.6%)、「ある」・・・163人(41.8%)と、ほぼ半々に回答が分かれた。

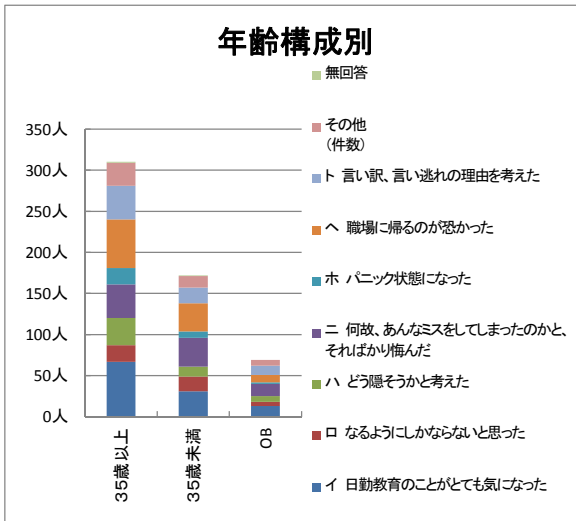
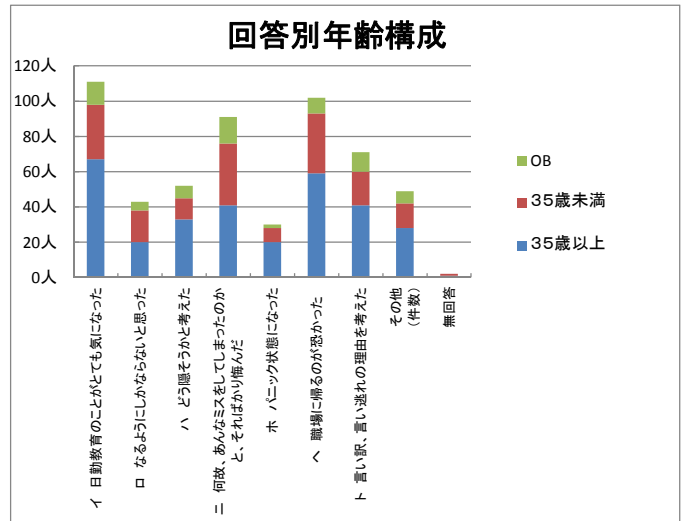
※乗務中にミスをしたときに、どのように感じたかについては、回答数(複数回答あり)の多い順に、「日勤教育のことがとても気になった」・・・111人(68.1%)、「職場に帰るのが恐かった」・・・102人(62.6%)、「何故、あんなミスをしてしまったのかと、そればかり悔んだ」・・・91人(55.8%)、「言い逃れの理由を考えた」・・・71人(43.6%)となっており、いずれも、その後の運転に集中できていない心理状態にあった可能性が考えられる。

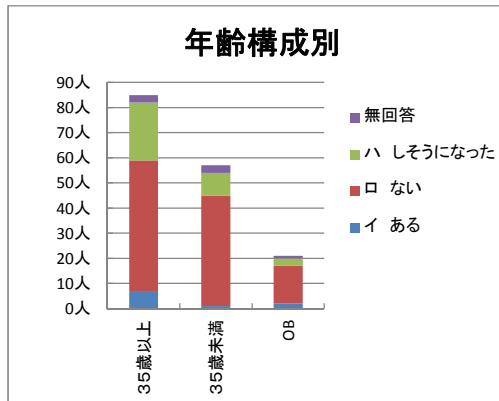
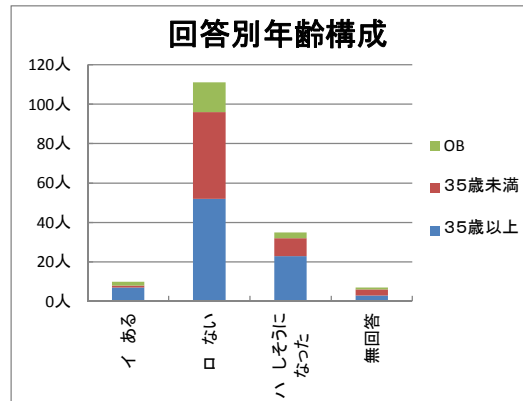
22. 問20で「ある」と回答した方：問21でお答えいただいたことが原因となって、同一乗務時間中に再度ミスをしてしまったことがありますか。

※「問21」のミスをしたときに感じていたことが原因となって、同一乗務中に再度のミスをしてしまったことがあったかを尋ねたところ、「あった」…10人(6.1%)、「しそうになった」…35人(21.5%)との回答があった。これは、上記コメントと同様に、ミスをした後は、運転に集中できていない心理状態となりやすいことに加えて、一度ミスをすると、ミスの連鎖に繋がる、あるいは、繋がる可能性が高くなることを示すものと考えられる。
