事例1：不適切な操縦に関するもの

事例4：機体・部品の不具合とその元となる不適切な点検・整備と不適切な組み立て ①

事例5：機体・部品の不具合とその元となる不適切な点検・整備と不適切な組み立て ②

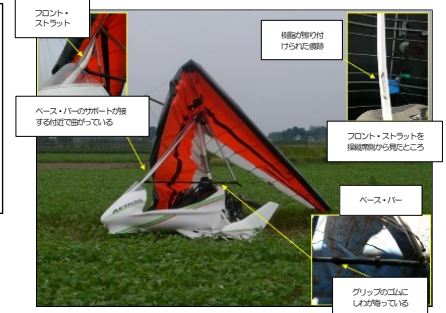
写真1 事故機

事故概要 操縦者のみが搭乗してA場外離着陸場を離陸して上昇中に、翼のピッチ角が過大となっている状況で推力が減じられたため、タンブリング*に陥り墜落した。機体は大破し、操縦者は重傷を負った。

エンジン出力最大で上昇中に翼のピッチが過大となり機速が減少し、操縦者が機速減少を修正しようとしてベース・バーを引き、それに続けてエンジン出力を下げたため、同機は後進して急激に翼前方が下がり、タンブリングに陥って墜落したものと推定される。

- 機体製造者発行のマニュアルに記載された1名搭乗時のピッチ角とエンジン出力に関する限界事項及び警告の意味を十分に理解せず、1名搭乗時の飛行では使用制限のある最大出力で離陸、上昇したものと推定される。
- 体重移動操縦型超軽量動力機は、一般的に、推力の増大に応じて機体全体の上方を向く傾向が増大する。事故機はエンジンを換装したことにより推力が増大しており、これが過大な翼のピッチ角を招くとは認識していなかったと考えられる。

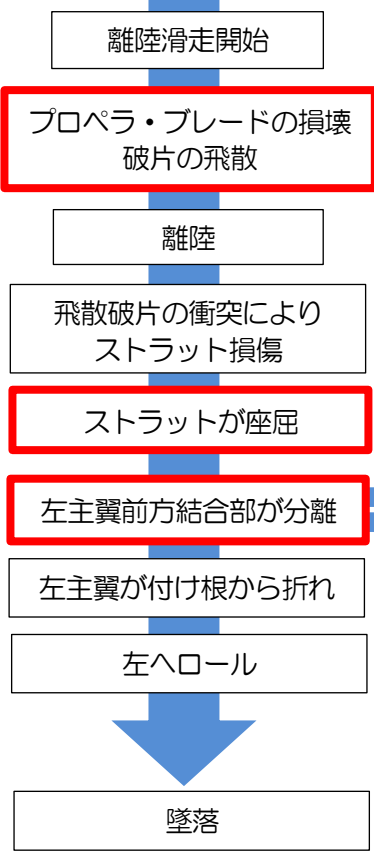
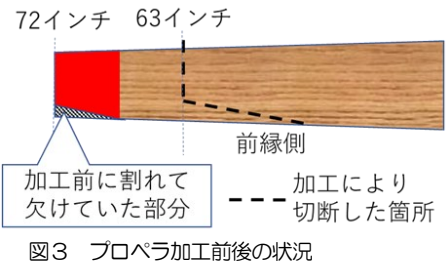
事故時の飛行状況

損傷の見られたプロペラを加工して使用していた。このような加工は、プロペラ性能を大幅に変えるだけでなく、プロペラ・ブレードの強度、耐久性に大きな影響を与える恐れがあり、加工中に内部剥離等の損傷を与える可能性がある。使用者がこのような加工を行ってはならず、必要な場合はプロペラ製造者に依頼する必要がある。

【原因：機体・部品の不具合】
離陸滑走開始後、プロペラ・ブレードが損壊し、飛散した破片の一部が左主翼の後方ストラットに衝突したことにより、その後の上昇中、同ストラットが座屈するとともに左主翼前方結合部が分離したため、墜落したものと考えられる。

- プロペラ・ブレードの損壊は、異物との衝突による外部損傷又は潜在する内部損傷を受けた可能性及びプロペラ径を変更する加工に伴う影響を受けた可能性が考えられる。
- 左主翼前方結合部の分離は、以下の要因が関与したと推定される。
 - ①主翼結合ピンの挿入方向が上下逆（不適切な組立）
 - ②主翼前桁結合のプッシュが分離（不適切な点検・整備）
 - ③①と②からピン頭部 13mm < プッシュ挿入口 19mm となり結合の分離を防止できない

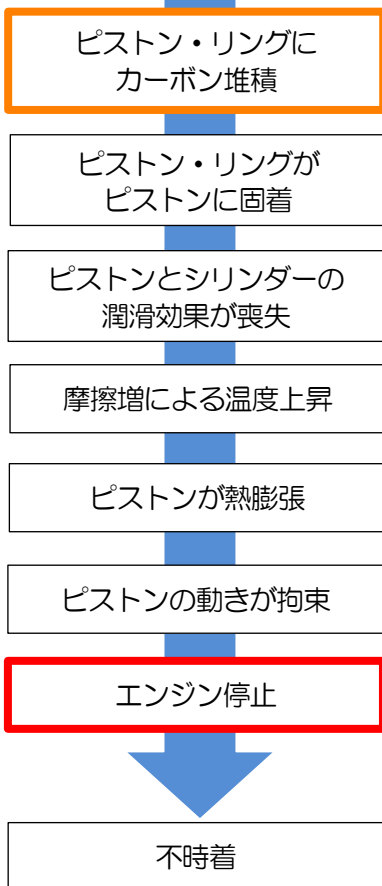
事故時のエンジンの状況

・エンジンの運転50時間ごとに行うピストン・リングの円滑な作動の点検を実施しなかった
 ・エンジンの運転300時間ごとに行うオーバーホールは、整備の記録がなかったため、適切に実施していたか明らかにできなかった

飛行クラブは、安全管理者の責任の下、同機の状況を管理する必要があったが、運航管理規則に規定された整備に関わる記録を保管しておらず、同機の整備管理が行われていなかった

【要因：不適切な点検・整備、安全管理の不備】
 ・エンジンが停止したのは、
 ①前方シリンダーのピストン・リングにカーボンが堆積
 ②ピストン・リングがピストンに固着
 ③ピストンとシリンダー間の摩擦が増加
 ④シリンダー内の温度が上昇
 ⑤ピストンに熱膨張が生じ
 ⑥ピストンがシリンダーに強くこすれ動きが拘束されたことによるものと推定される。
 ・ピストン・リングにカーボンが堆積していたのは、同機の点検及び整備が適切に行われていなかったことが関与した可能性がある。

整備不良に起因する不具合の発生を未然に防止し、安全を確保するためには、航空機とエンジンの使用実績及び整備状況を記録し、これを基にメンテナンスマニュアル等に従って適切に点検及び整備を行うことが求められる。

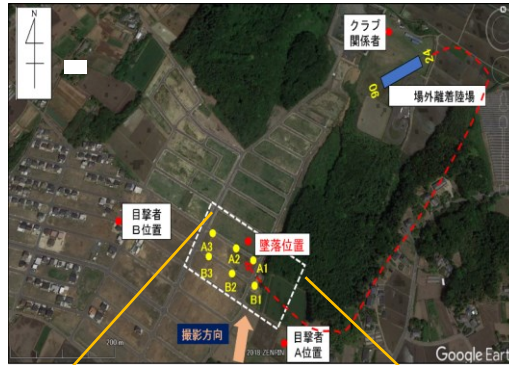
図1 推定飛行経路

高さ10m程度の
電線等に接触

墜落

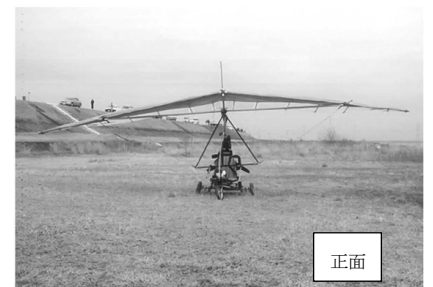
正面

事故概要 場外離着陸場を離陸した後、低空で飛行中、西側の木曾川水面に車輪が接触した後、水没した。操縦者は機体から離れたが、その後川底から発見され収容された。同機には、操縦者のみが搭乗していたが、死亡した。同機は損傷がなかった。

遺体の状況から、操縦者は、水面への接触・水没によっては負傷しなかったものと推定される。
