船舶事故調査報告書

遊漁船第七浩洋丸沈没

船種船名 遊漁船 第七浩洋丸
船舶番号 220-17774新潟
総トン数 3.2トン

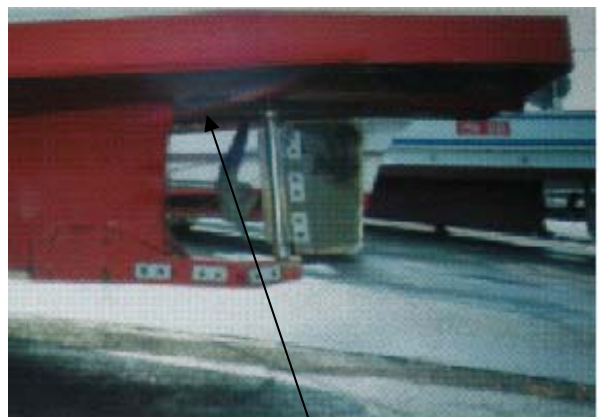
写真3 建造時のA船の左舷船尾の状況

プロペラ点検口
