車両甲板上での トラック・フォークリフト等による死傷事故の防止 に向けて

平成31年2月28日

運輸安全委員会事務局 首席船舶事故調査官

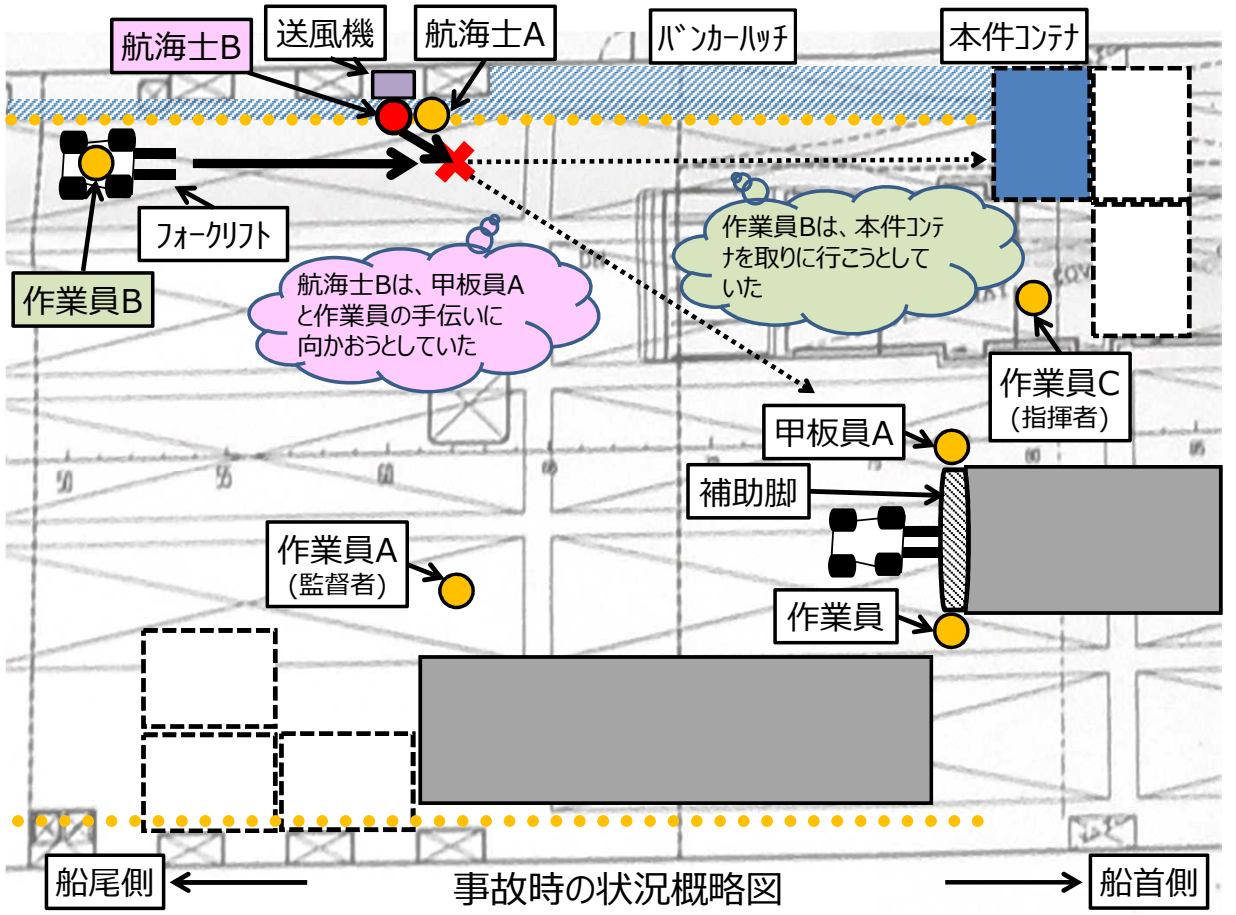
- ～主な再発防止策～
- 乗組員は、フォークリフトによる荷役作業中、原則として車両甲板の歩道区域を歩行するとともに、周囲の状況を的確に把握し、荷物の陰等から飛び出さない。 [安全確認]
 - フォークリフト運転者は、人がいる車両甲板で走行する場合、直ちに停止することができる速度で運転。 [安全確認]
