付 図 目 次

付図1 福知山線路線図

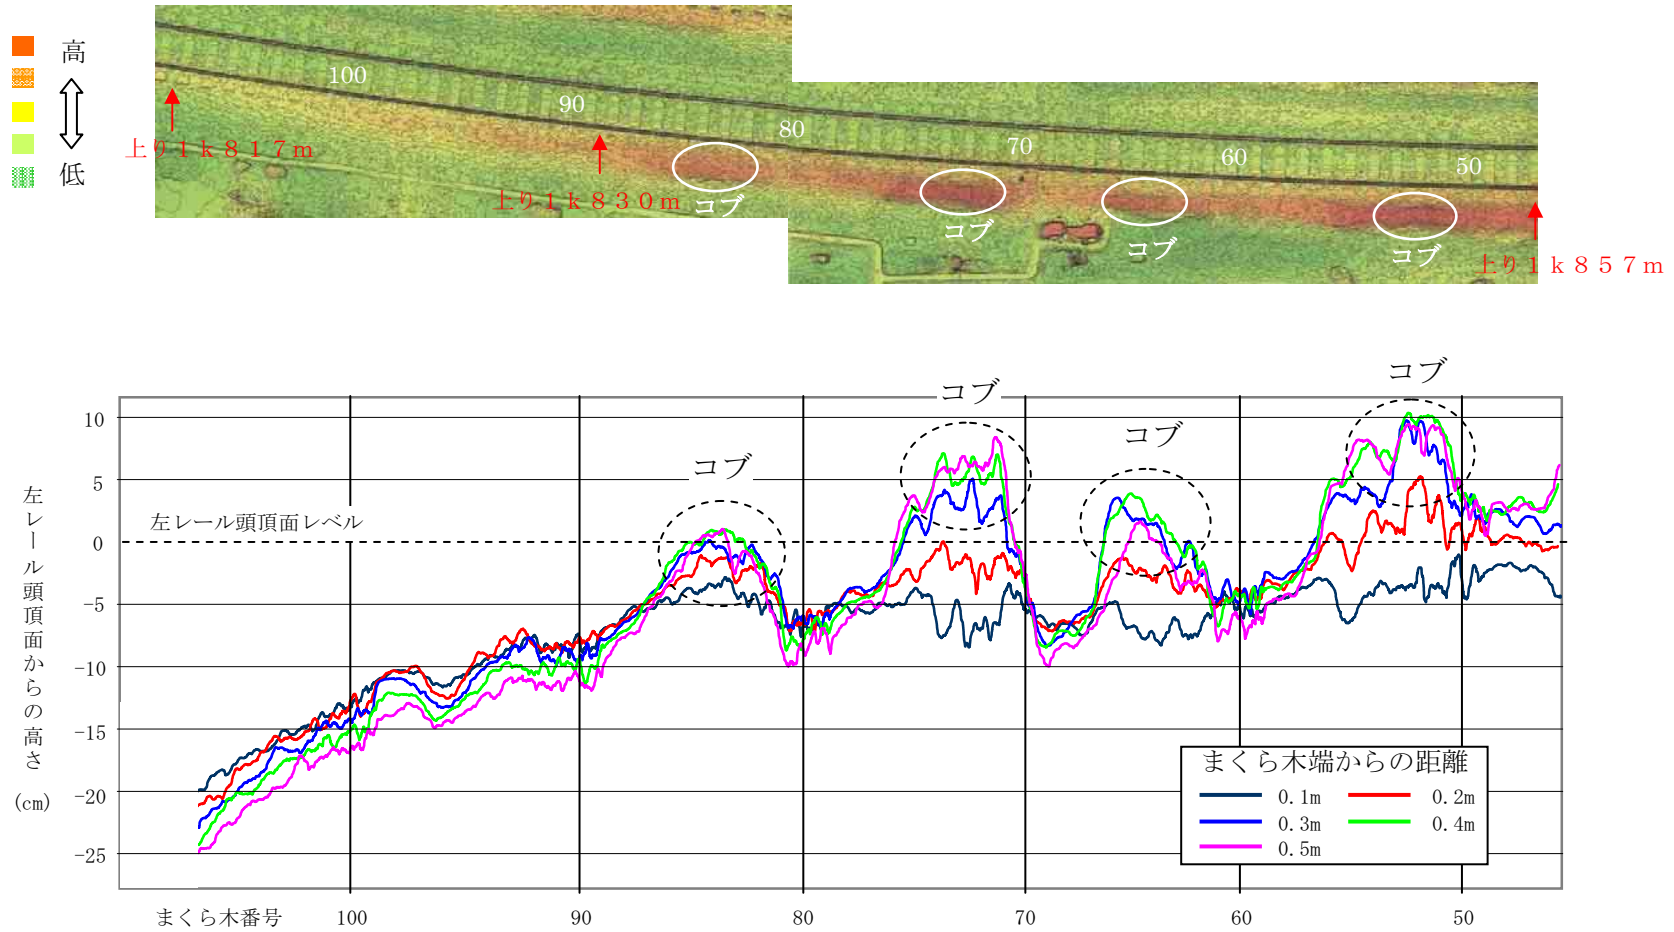
付図8 3次元形状測定（その1）（事故現場等高線図）

上り1k817m～上り1k857m、No.108～No.47まくら木位置

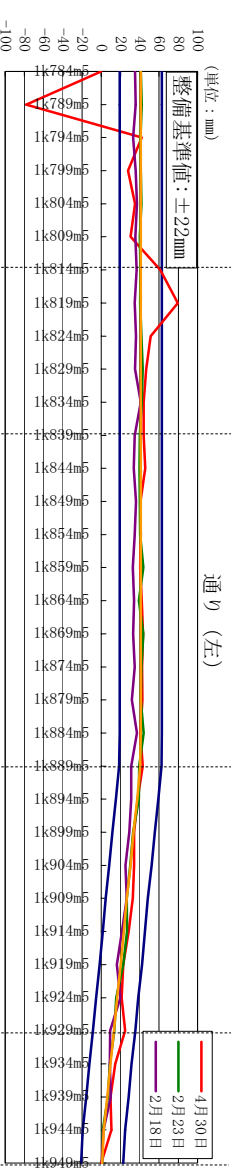
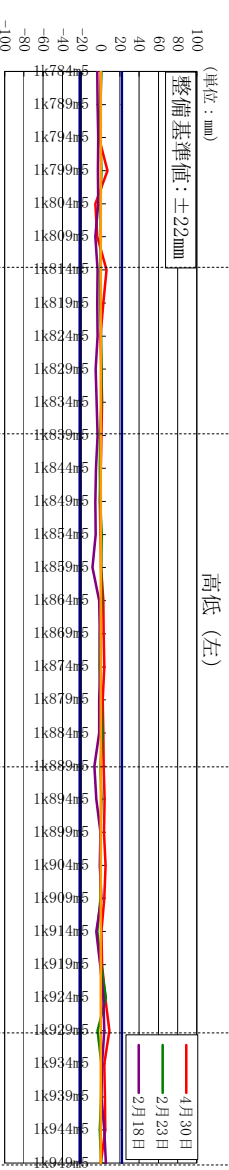
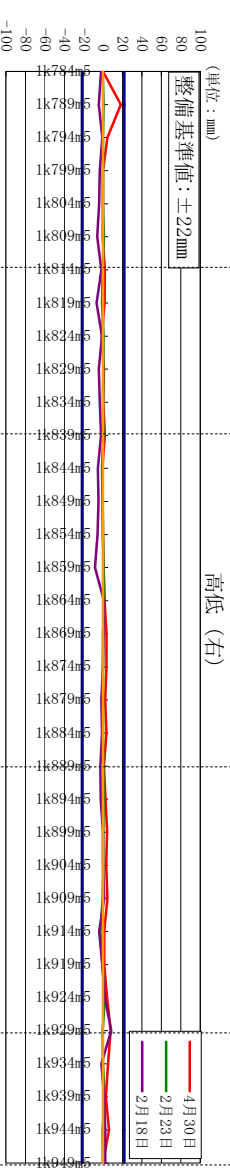
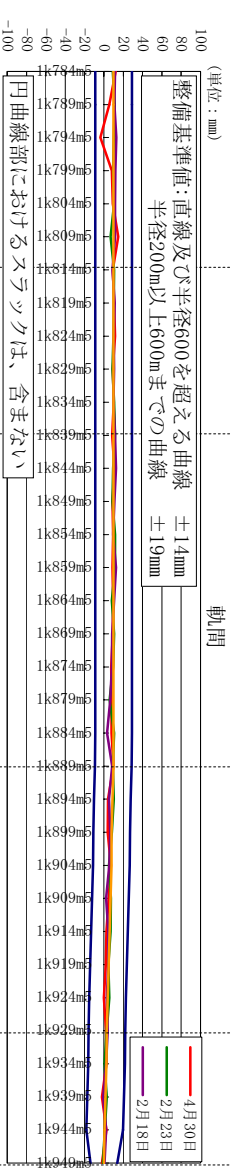
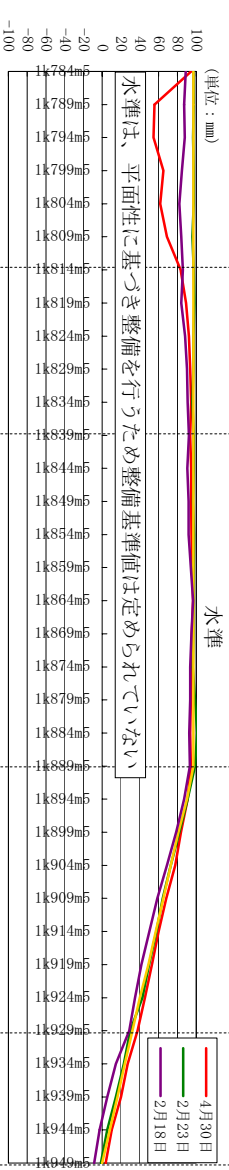
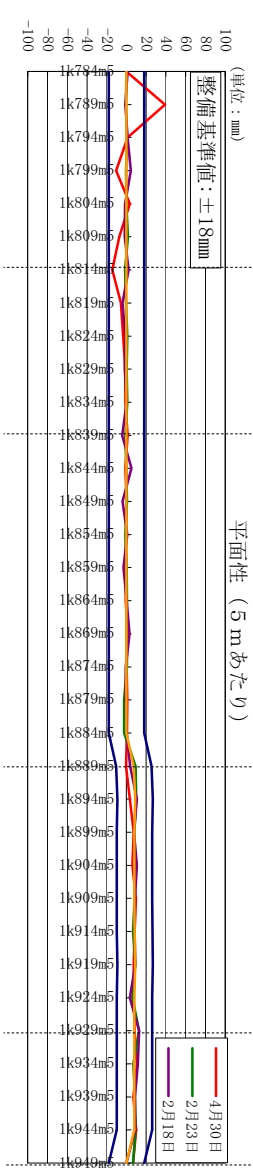
付図 9 事故前後の軌道の変位

- : 平成17年4月30日測定 (事故直後)
- : 平成17年2月23日測定 (軌道整備作業後)
- : 平成17年2月18日測定
- : 整備基準値範囲 (静的値)
- : 基準値

41号柱(副柱) 上り 1k814m

42号柱(副柱) 上り 1k840m

円曲線終点 上り 1k889m

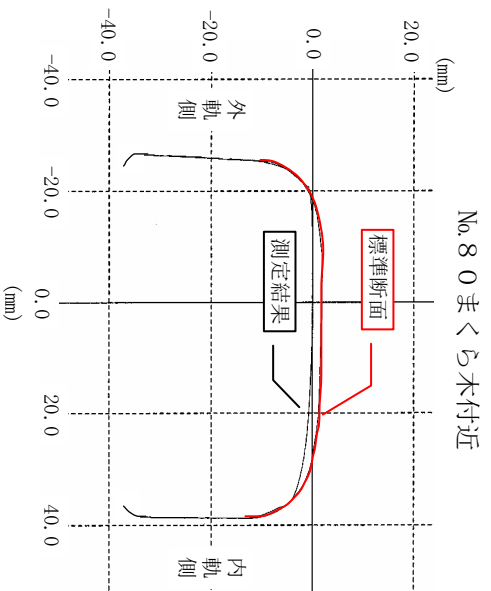
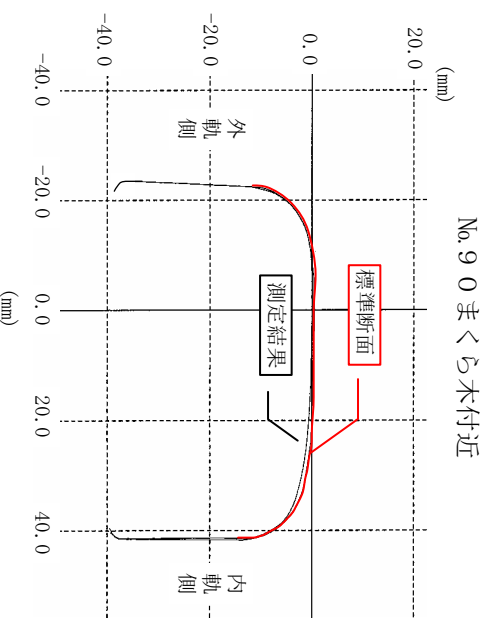
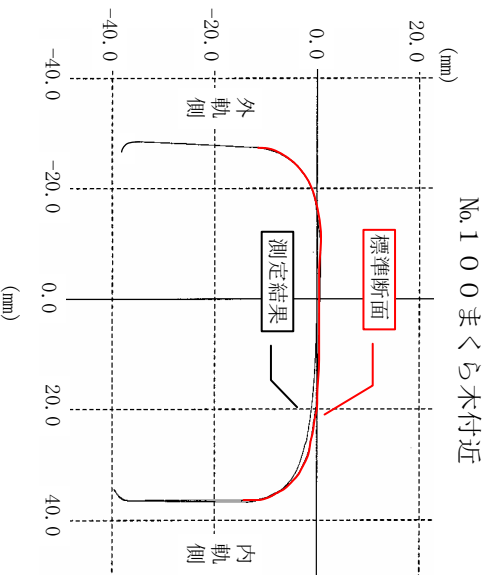
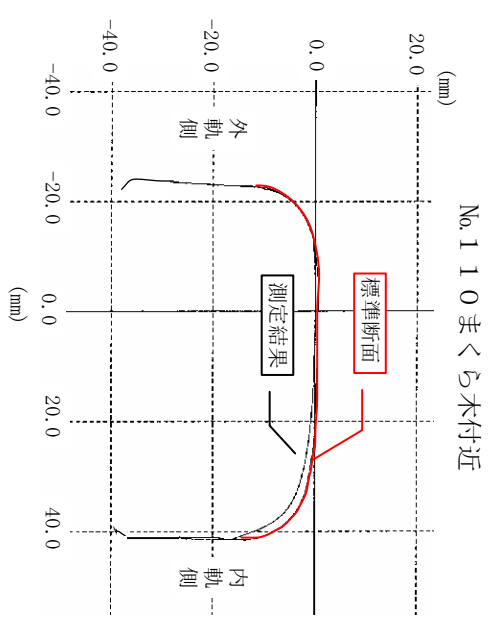
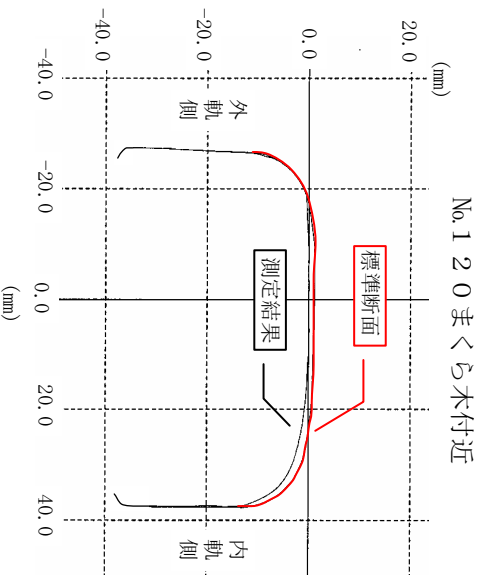
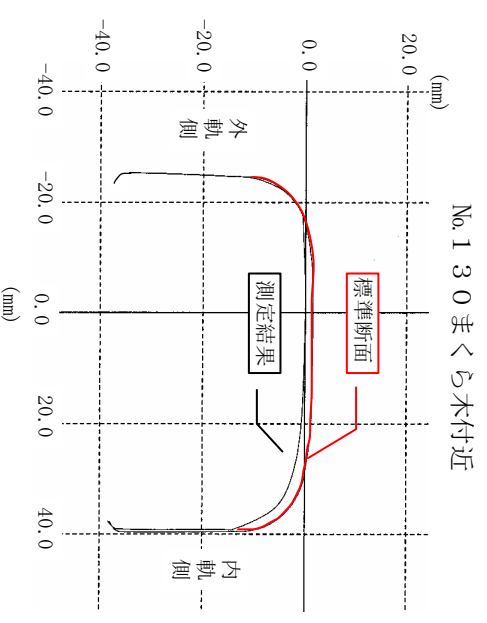
付図 1 0 事故後のレール断面形状の測定結果 (1 / 2)
(上り線左レール)

- 1 レール頭部の最大摩耗高が軌間内側において次に定める程度に達し、かつ、軌間外側も著しく摩耗しているもの。 本線レール種別 50kg、50kgN、50kgTLレール 16mm
- 2 波状摩耗の波高が1.5mmに達したものを。(削正する場合は除く。)
- 3 前各号に掲げるもののほか、運転保安上危険のおそれがあると認められたもの。

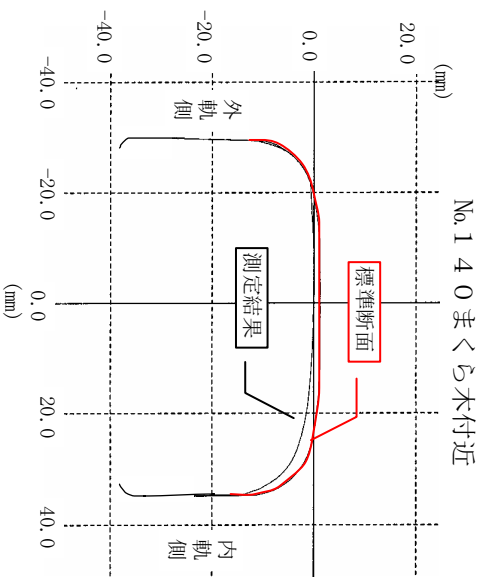
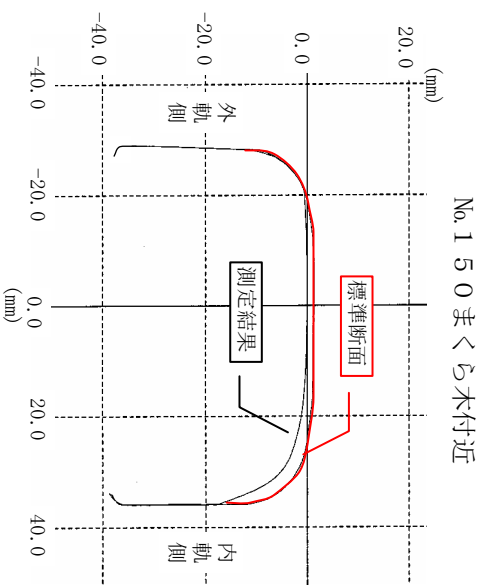
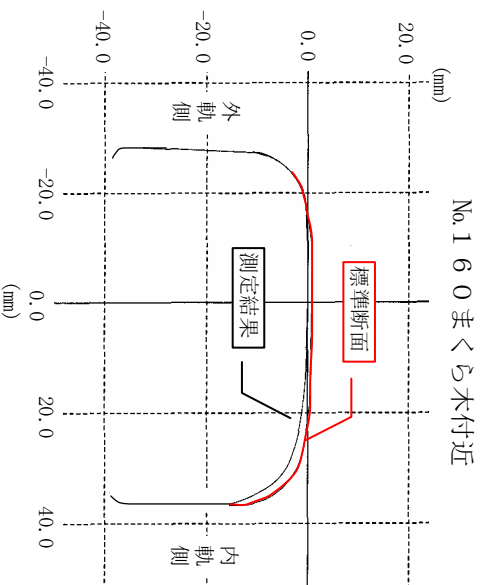
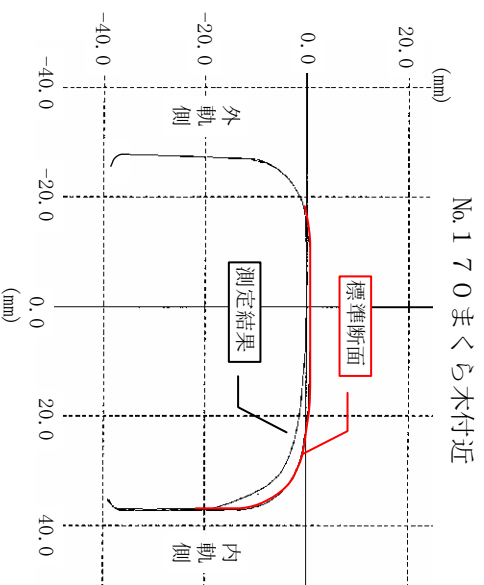
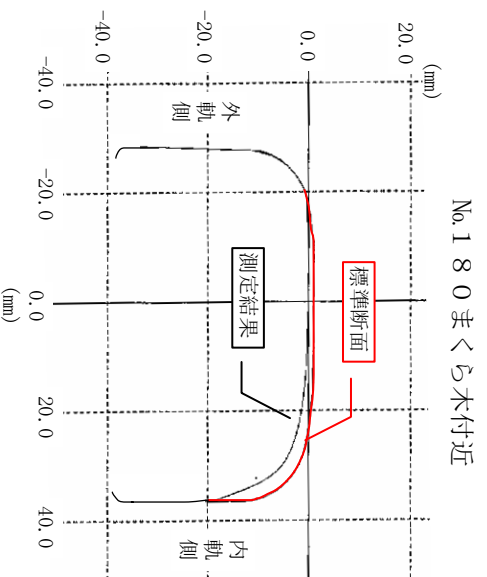
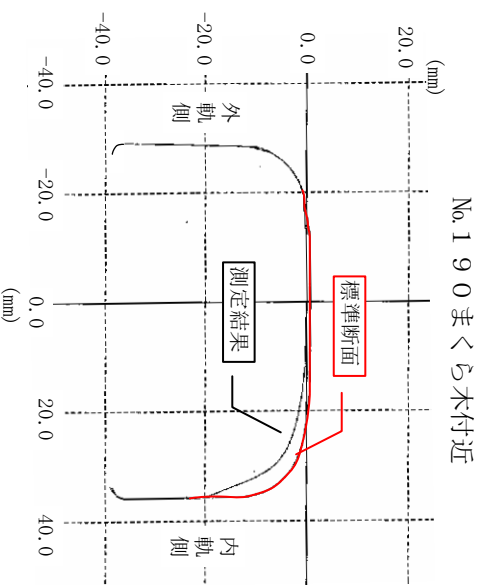
付図 1 0 事故後のレール断面形状の測定結果 (2 / 2)
(上り線左レール)

- 1 レール頭部の最大摩擦高が軌間内側において次に定める程度に達し、かつ、軌間外側も著しく摩擦しているもの。 本線レール種別 50kg、50kgN、50kgTレール 16mm
- 2 波状摩擦の波高が1.5mmに達したもの。(削正する場合は除く。)
- 3 前各号に掲げるもののほか、運転保安上危険のおそれがあると認めたもの。
