事実調査に関する報告書の案  
(意見聴取会用)

旅客船KAZU I 沈没事故

(令和4年4月23日 北海道知床半島西側カシュニの滝沖において発生)

令和5年6月29日  
運輸安全委員会事務局  
(主管調査官作成)

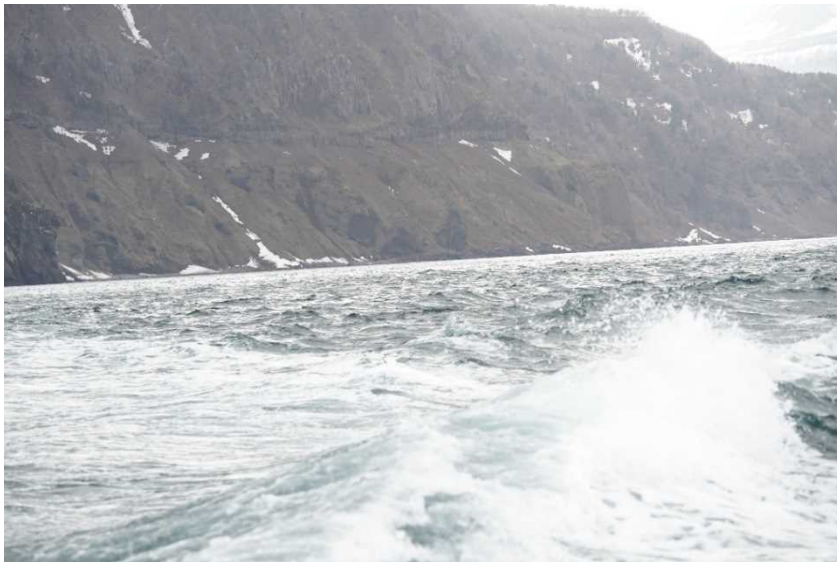
写真2-9 ⑨の地点 11時22分撮影

同業他社社員Bは、2.2.4 写真2-9の写真（11時22分撮影）を見て、北西方から岸に向かっていく風であり、この位置（カシュニの滝を北東方に少し過ぎた位置）からだウトロ漁港までは1時間ほど掛かるので、この位置で引き返す判断をしなければならぬ風であったと口述している。

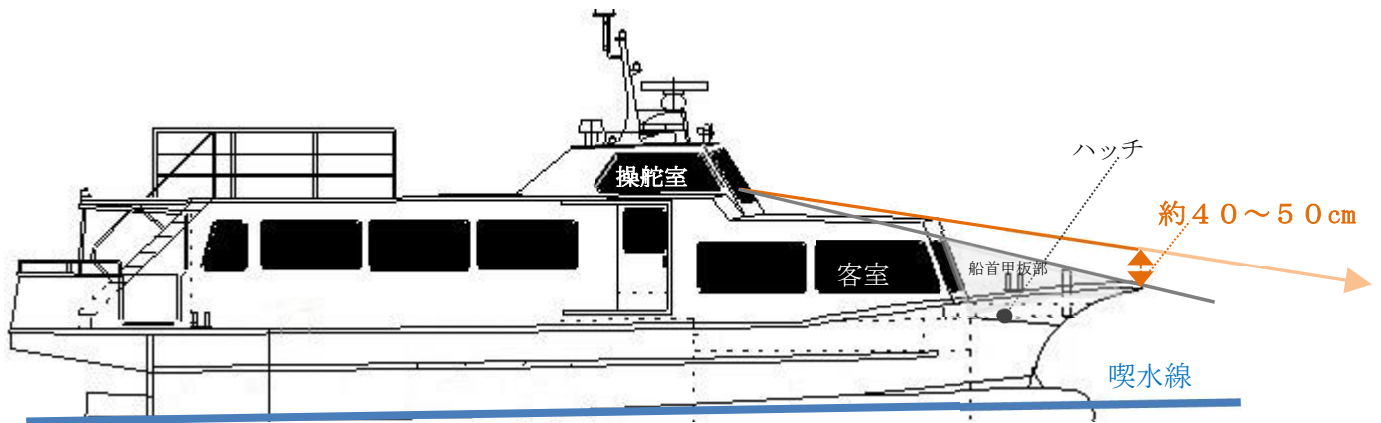
図19 見通しの状況

操舵室前方の見通しは、舵輪と椅子の間に立った位置（床からの目の高さ約165cm）からは、客室の窓、船首甲板部及び同部中央のハッチを見ることができず、前部客室上の外板の先に船首先端からの高さ約40～50cmの位置を見ることができた。（図19参照）

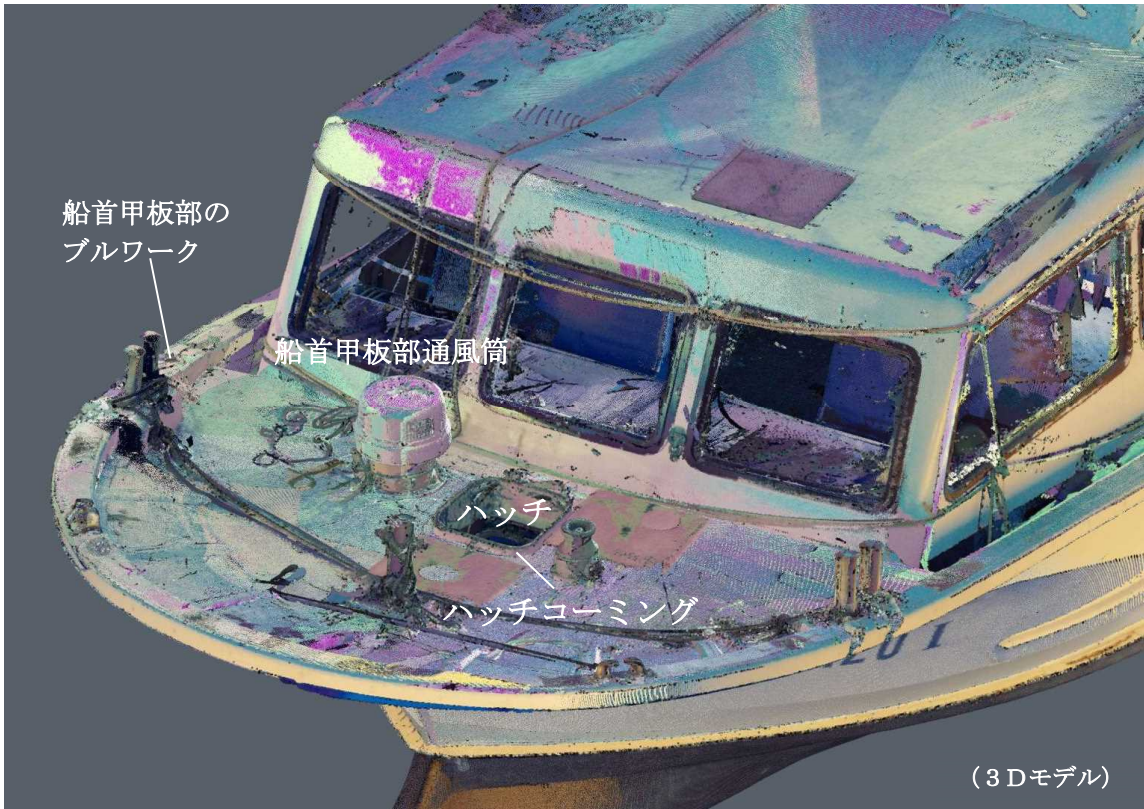
図20 船首甲板部の形状

甲板は船首方向に高く、船側方向に低くなる形で湾曲しており、甲板外縁に設けられたブルワークの高さは、甲板から約10～13cm上であった。ハッチコーミング上端の高さは、ブルワーク上端の高さよりも、船首方向で約26cm、船側方向で約9cm低い位置にあった。(図20、図21及び写真3参照。なお、図20は、船首甲板部ブルワークを3Dレーザースキャナーでデジタル形状計測し、画像モデル化した3Dモデルである。)

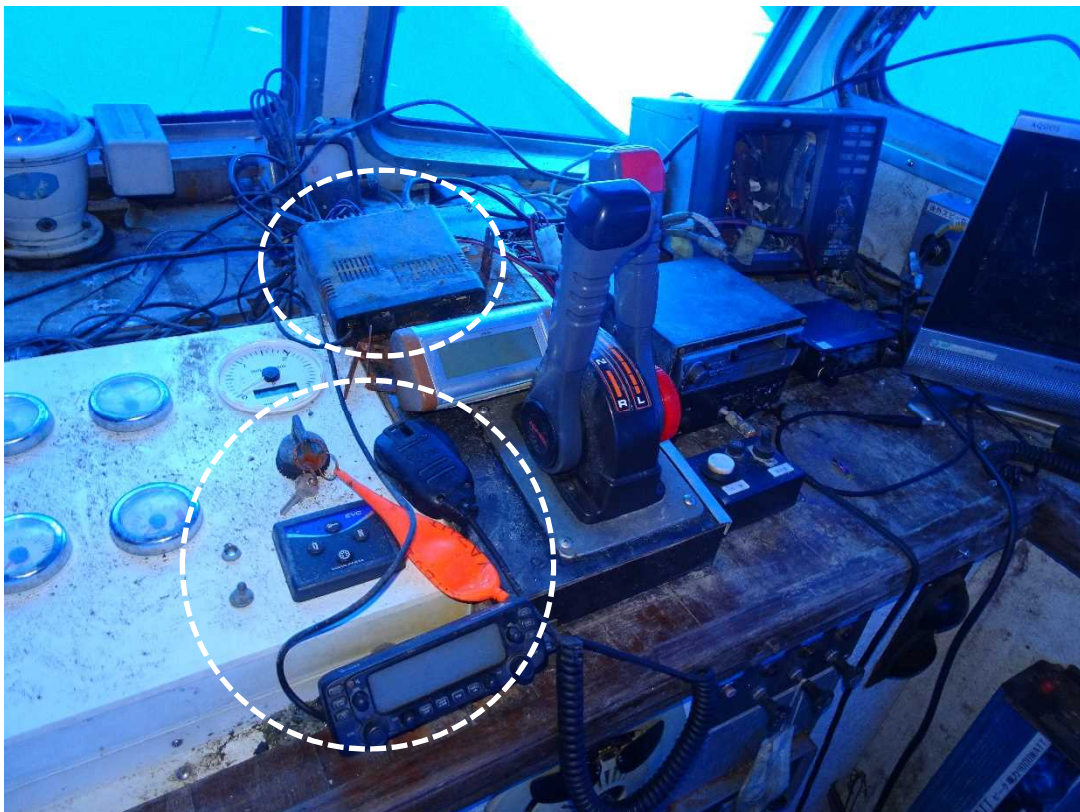
写真5 本船に設置されたアマチュア無線機（操舵室内）

船体調査の結果によれば、本船には、アマチュア無線機が設置され、使用されていた。その他の通信設備は設置されていなかった。（写真5参照）

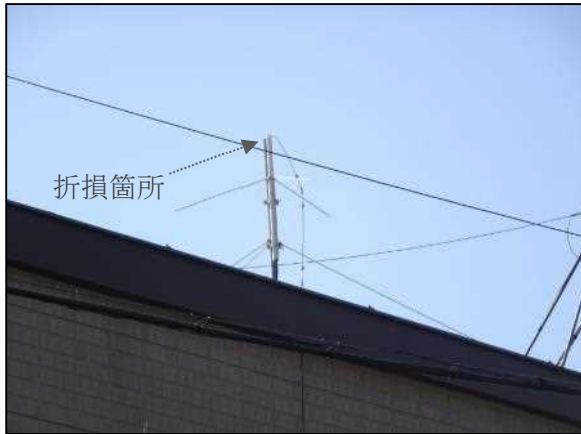
写真6 本件会社事務所の屋外に設置されたアマチュア無線機のアンテナ

現場調査の結果によれば、本件会社事務所にはアマチュア無線機が設置されていたが、屋外に設置された同無線機のアンテナが折損しており、同無線機と本船との通信は使用できない状態であった。（写真6及び写真7参照）

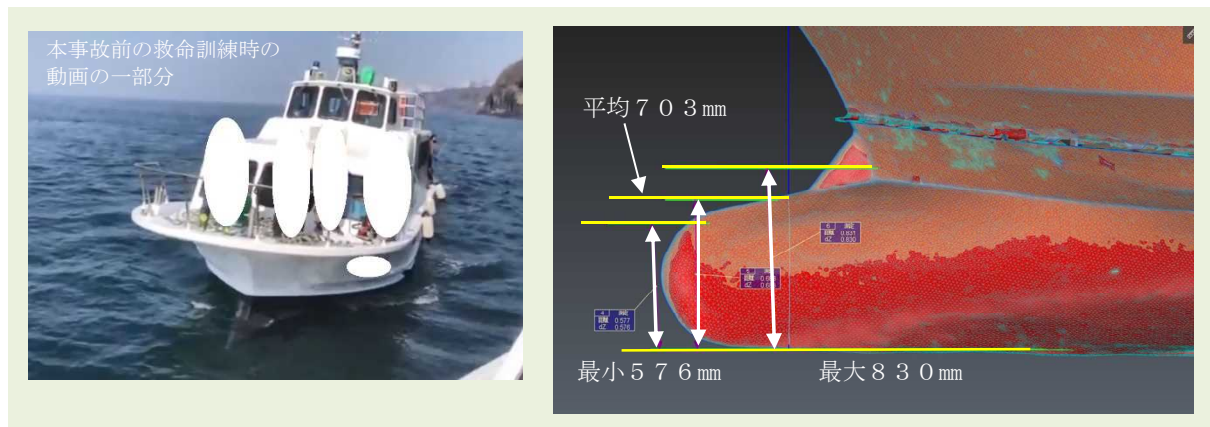
図24 船首喫水の推定

本事故発生の2日前に実施された救命訓練（以下「本事故前の救命訓練」という。）時の動画から、船首喫水を推定したところ、波が高いときは830mm、波が低いときは576mm、これらを平均すると703mmであった。（図24参照）

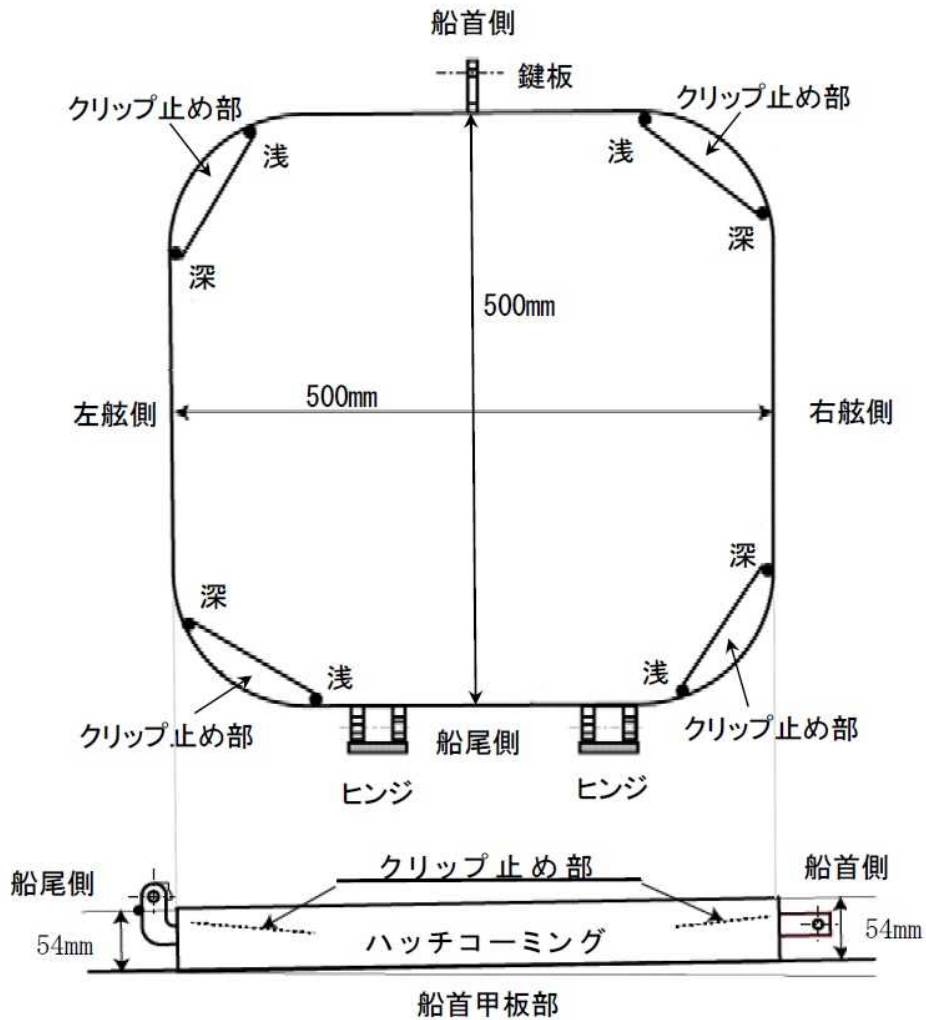
図27 ハッチコーミングの形状

- (1) 船体調査の結果によれば、本船の船首甲板部ハッチのハッチコーミングの内側四隅には、‘ハッチ蓋のクリップを受けるためのプレート’（以下「クリップ止め部」という。）が溶接されている。クリップ止め部は、片側が浅く片側が深くなっており、ハッチ蓋の内側で、浅い側でプレートの下に軽く引っ掛かったクリップのツメが、クリップのハンドルを回すことにより回転し、深い側で閉まるようになっていた。（2.8.2 図27参照）
- (2) クリップ止め部の摩耗状況を上面及び下面から観察したところ、右舷船尾側及び左舷船首側のクリップ止め部については、上面に削れた跡を確認した。（写真25参照）

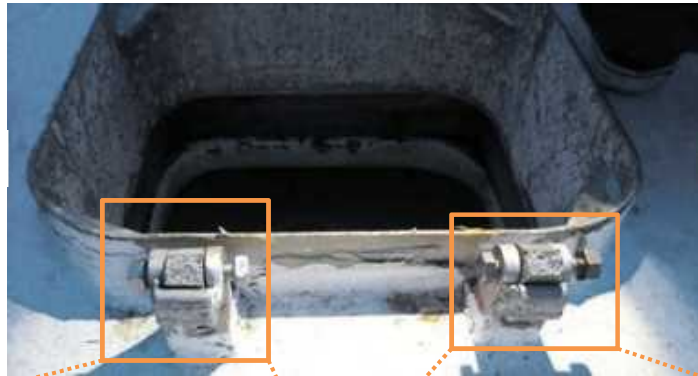
写真 2 1 船首甲板部ハッチ及びハッチ蓋のヒンジが折損

船体調査の結果によれば、船首甲板部ハッチ蓋は、パッキンと共に外れ、所在不明となっていた。ハッチ蓋は、アルミ合金製であり、取付部のヒンジが脆性破壊<sup>ぜいせい</sup>\*19により折損し、折れた根元のみが左右ともハッチコーミングに付いて残っていた。

制限するためのストッパーがあり、ヒンジとの衝突により、右舷側のストッパーにはクラックが、左舷側のストッパーには衝突跡が、それぞれ確認できた。(写真22及び写真23 参照)

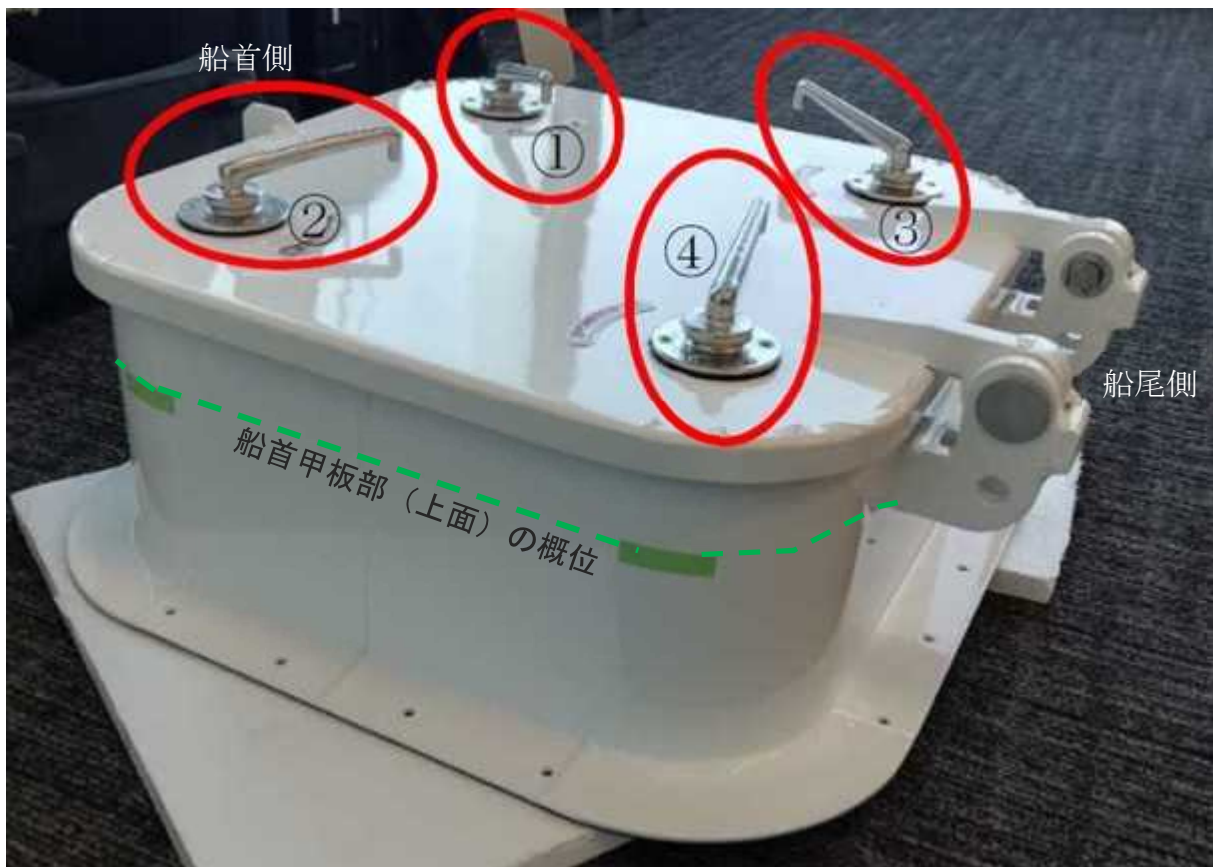
写真28 本事故前の救命訓練時のクリップのハンドルの向き（模型ハッチで再現）

また、クリップ止め部の取付位置には左右で差があり、右舷船首側及び左舷船尾側の2か所（写真30の①及び④）では、クリップ止め部の前後方向の長さが短いため、ハンドルを真横（「閉」位置）に向けると、クリップのツメがクリップ止め部に掛からない状態であった。このため、例えば、模型ハッチのクリップのハンドルを写真26及び写真27の本事故前の救命訓練時のような位置にした場合、左舷船尾側のクリップ（写真28の④）のツメは、クリップ止め部に掛からないか、又は僅かに掛かる程度であった。（写真30参照）

さらに、写真28の右舷船尾側のハンドル（写真28の③）を本事故前の救命訓練時のような位置にした場合、右舷船尾側のクリップ（写真30の③）のツメは、クリップ止め部に掛かっていなかった。

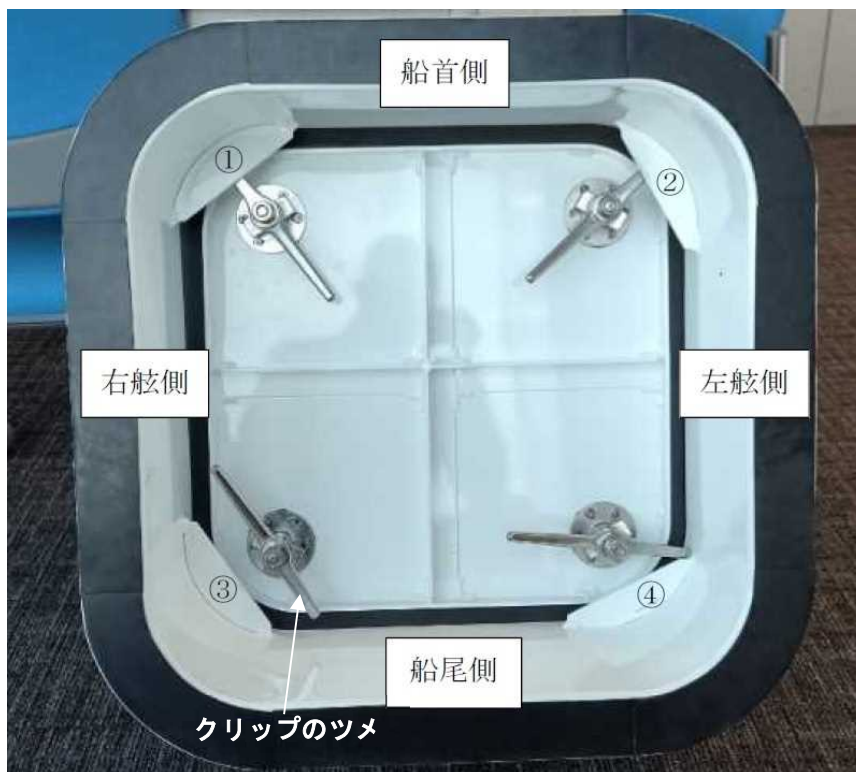
写真 30 写真 29 を内側から見た状態

模型ハッチについては、クリップ止め部にストッパーがないため、クリップが緩んでいた場合、「閉」位置を通り過ぎて空回りする可能性がある。また、クリップ止め部が全長にわたり傾斜していて、ツメが安定的に掛かる平坦な部分がないことから、経年変化により部品の損耗等が生じると、振動などによりクリップが回ってツメがクリップ止め部から外れる可能性がある。

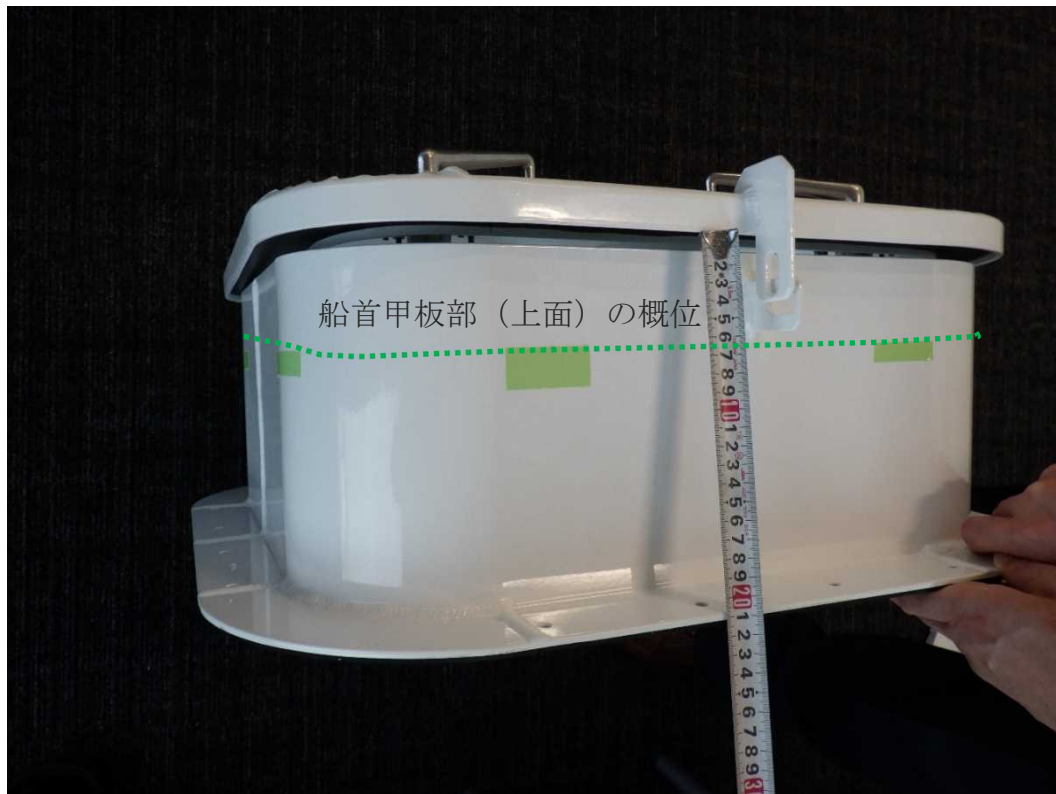
写真 3 1 ハッチ蓋とハッチコーミングとの間に隙間が生じた状態（模型ハッチで再現）

- (1) 船首甲板部ハッチ蓋のクリップとクリップ止め部との位置関係を把握するため、本船のハッチを製造した会社とは別のハッチ製造会社（なお、本船を建造した造船所は既に廃業しており、本船のハッチの製造者は不明である。）に依頼し、‘船体調査の結果等を基に、本船の船首甲板部ハッチを模したハッチ’（以下「模型ハッチ」という。）を製作した。なお、2.8.2 に記述したように、本船のハッチ蓋は所在不明であるため、蓋の製作に当たっては、本船の過去の写真を参考としつつ、蓋を閉めた際に四隅に配置したクリップがハッチコーミング内のクリップ止め部に掛かるように製作した。
- (2) 模型ハッチにおいて、本事故前の救命訓練時におけるクリップのハンドルの向きを再現し、船首側の二つのクリップ（写真28の①及び②）をクリップのツメがクリップ止め部の上に乗る状態に置いたところ、ハッチ蓋とハッチコーミングとの間に隙間が生じた。隙間の大きさは、クリップ止め部が傾斜しているため、クリップのハンドルの向き（クリップのツメがクリップ止め部の上に乗る位置）によって、1.5～3 cm 程度の間で変化する状態であった。（写真30及び写真31 参照）
