第2 台風海難の事例

事例目次 ～絵で見る裁決～

青函連絡船の遭難と海難原因の究明

Case1 旅客を乗せたまま避泊中の旅客船が走錨して防波堤に衝突

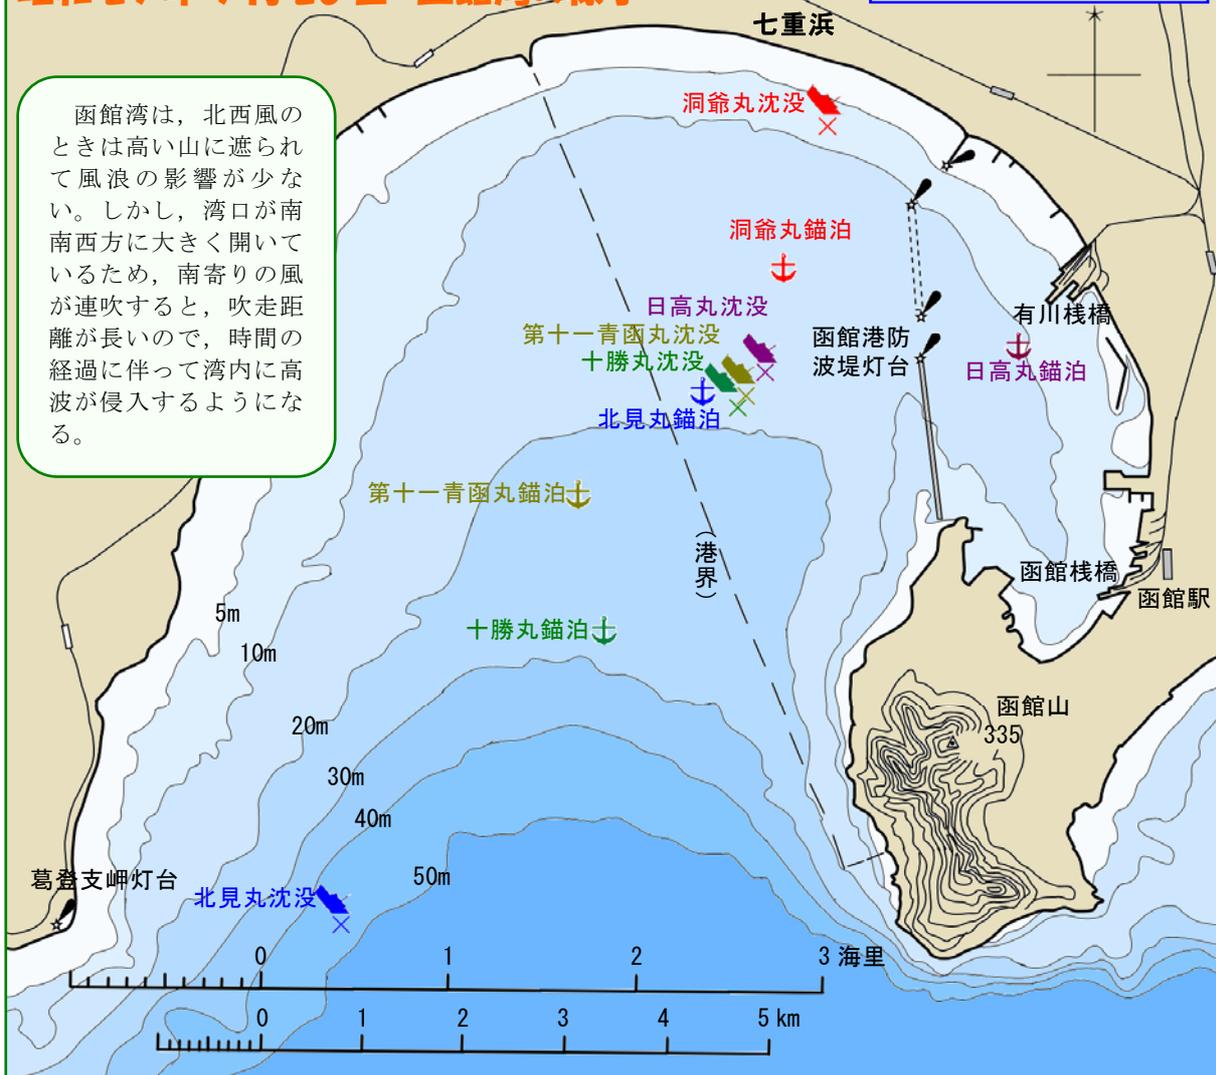
昭和29年9月26日 函館湾の様子

函館湾は、北西風の高き山に遮られて風浪の影響が少ない。しかし、湾口が南南西方に大きく開いているため、南寄りの風が連吹すると、吹走距離が長いので、時間の経過に伴って湾内に高波が侵入するようになる。

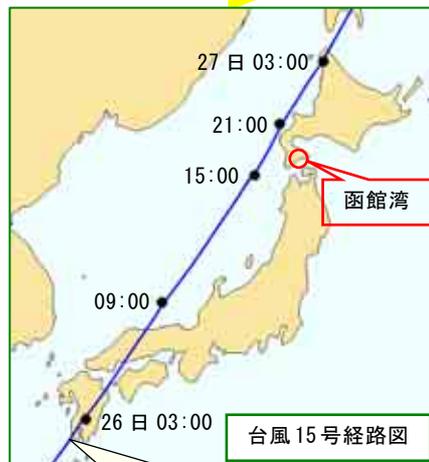
台風15号の特徴としては、

- ① 九州・中国地方を横断後、
勢力を維持したまま日本海を
北上したこと
- ② 約100km/hで北海道に接近
し、渡島半島の南西海上に差
し掛かったころから、速度が
約50km/hと急に遅くなったこ
とが挙げられている。

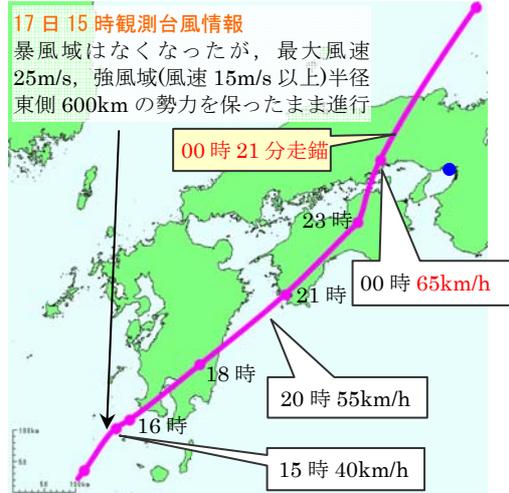
Case1

台風10号の進行速度がアップ

日本気象協会発行『気象海象要覧』に掲載されている「台風に伴う風と波の予測」から、今回の台風10号のように大阪湾が台風進路の右半円に入り、進行速度が速く、勢力が比較的弱いモデル台風を選び、波高について比較してみます。

H号が走錨した時のうねりの波高は約3.5mであり、モデル台風では、H号の錨泊地点(↓)での波高は、図から約3mであることが読み取れ、実際の波高に近い値となっています。

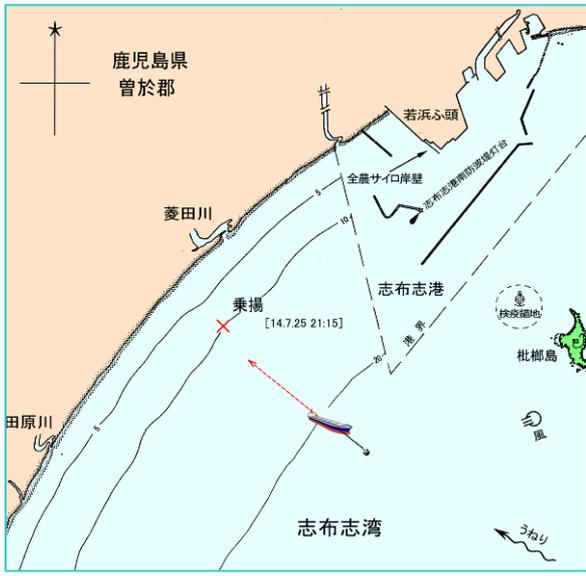
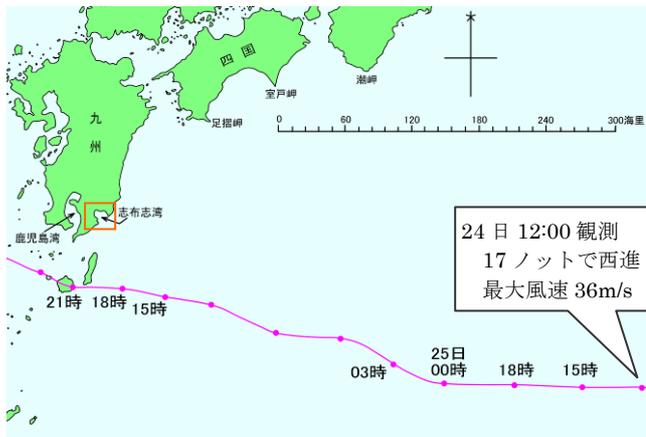
24日 10:40 荷役を中断して離岸
 11:30 避難海域の鹿児島湾に直航せずに志布志湾に錨泊。台風の動向を見極めることにした。
 【水深 25m 底質砂 右舷錨・錨鎖 6節】
 夕刻C号とほぼ同型のM号が志布志湾北部で錨泊
 25日 【06:00 観測】・・・志布志湾が強風域に入る。
 【09:00 観測】・・・志布志湾が右半円の暴風域に入る可能性がある。

★しかし、船長は
 海図に台風の位置、進行方向、速度だけを記入 強風域や暴風域の記入なし。
 ! 台風のランクがTからSTSに一階級下がった(*)
 ! 今後24時間で風速 28m/sに下がると予報
 ! いまだに湾内は風速 10m/s 未満で波高 2m
 →このまま勢力が衰えると判断
 →志布志湾で錨泊を続けることにした。
 鹿児島湾までは11時間かかるし・・・
 初めてだし・・・
 志布志湾には、同型船M号も錨泊しているし・・・
 機関と舵で何とかなるだろう

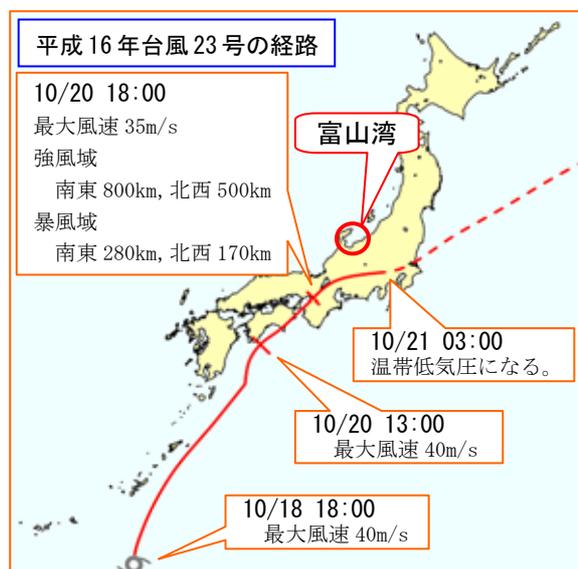
- 10月18日 14:00 室蘭港出港
- 20日 07:15 伏木富山港港域内にて錨泊
右舷錨・錨鎖7節 水深17m 底質砂
台風は種子島の東方60kmを北東に45km/hで進行
- 09:50 富山県東部に強風波浪注意報を発表
20日昼過ぎから21日昼前にかけて最大風速が海上で25m/s 波高5mと予報
- 10:30 ごろ 水先人から代理店を通じて「その錨地では危険なので七尾湾に避難するように」と伝言があった。
- 12:00 台風の最接近を23時ごろと予測
守錨当直を甲板手1人体制から、航海士1人を加えた2人体制とした。
- 13:00 ごろ 台風は最大風速40m/sの大型で強い勢力を保ったまま高知県土佐清水市付近に上陸
- 13:30 過ぎ 風向が北東に変わり、風が急に強くなった。
- 14:30 北東風 平均風速が15~20m/sに達した。
右舷錨鎖を7節から9節に延長 振れ止め錨として左舷錨・錨鎖3節使用
- 15:20 強風波浪注意報を暴風波浪警報に切り替え
波高6mと予報
- 17:00 ごろ 平均風速が25m/sを超えるようになった。
- 17:30 機関用意とした。
- 18:00 船長昇橋
- 19:00 ごろ 一等航海士を船首に配置 機関使用を開始（極微速力前進～微速力前進）北北東風 平均風速25~30m/s 波高4~5mとなり、やがて35m/sに達した。
- 19:40 走錨開始
- 19:52 船長が走錨を確認
- 20:00 ごろ 左舷錨から揚錨開始
- 20:10 左舷錨鎖2節を残して揚錨機が過負荷運転となり、揚錨不能となった。以後、機関を使用して圧流防止措置をとる。平均風速30m/s
- 21:00 ごろ 波高が6mにも達し、全速力前進をかけても圧流が続き、検査錨地付近から更に外防波堤に接近した。
- 22:25 激しい船体の動揺によって底舫
- 22:30 機関が自停し、機関室船底部から浸水開始、全員に救命胴衣を着用させ、VHFで海上保安庁に救助を要請
- 22:47 外防波堤基部の消波ブロックに乗り揚げた。

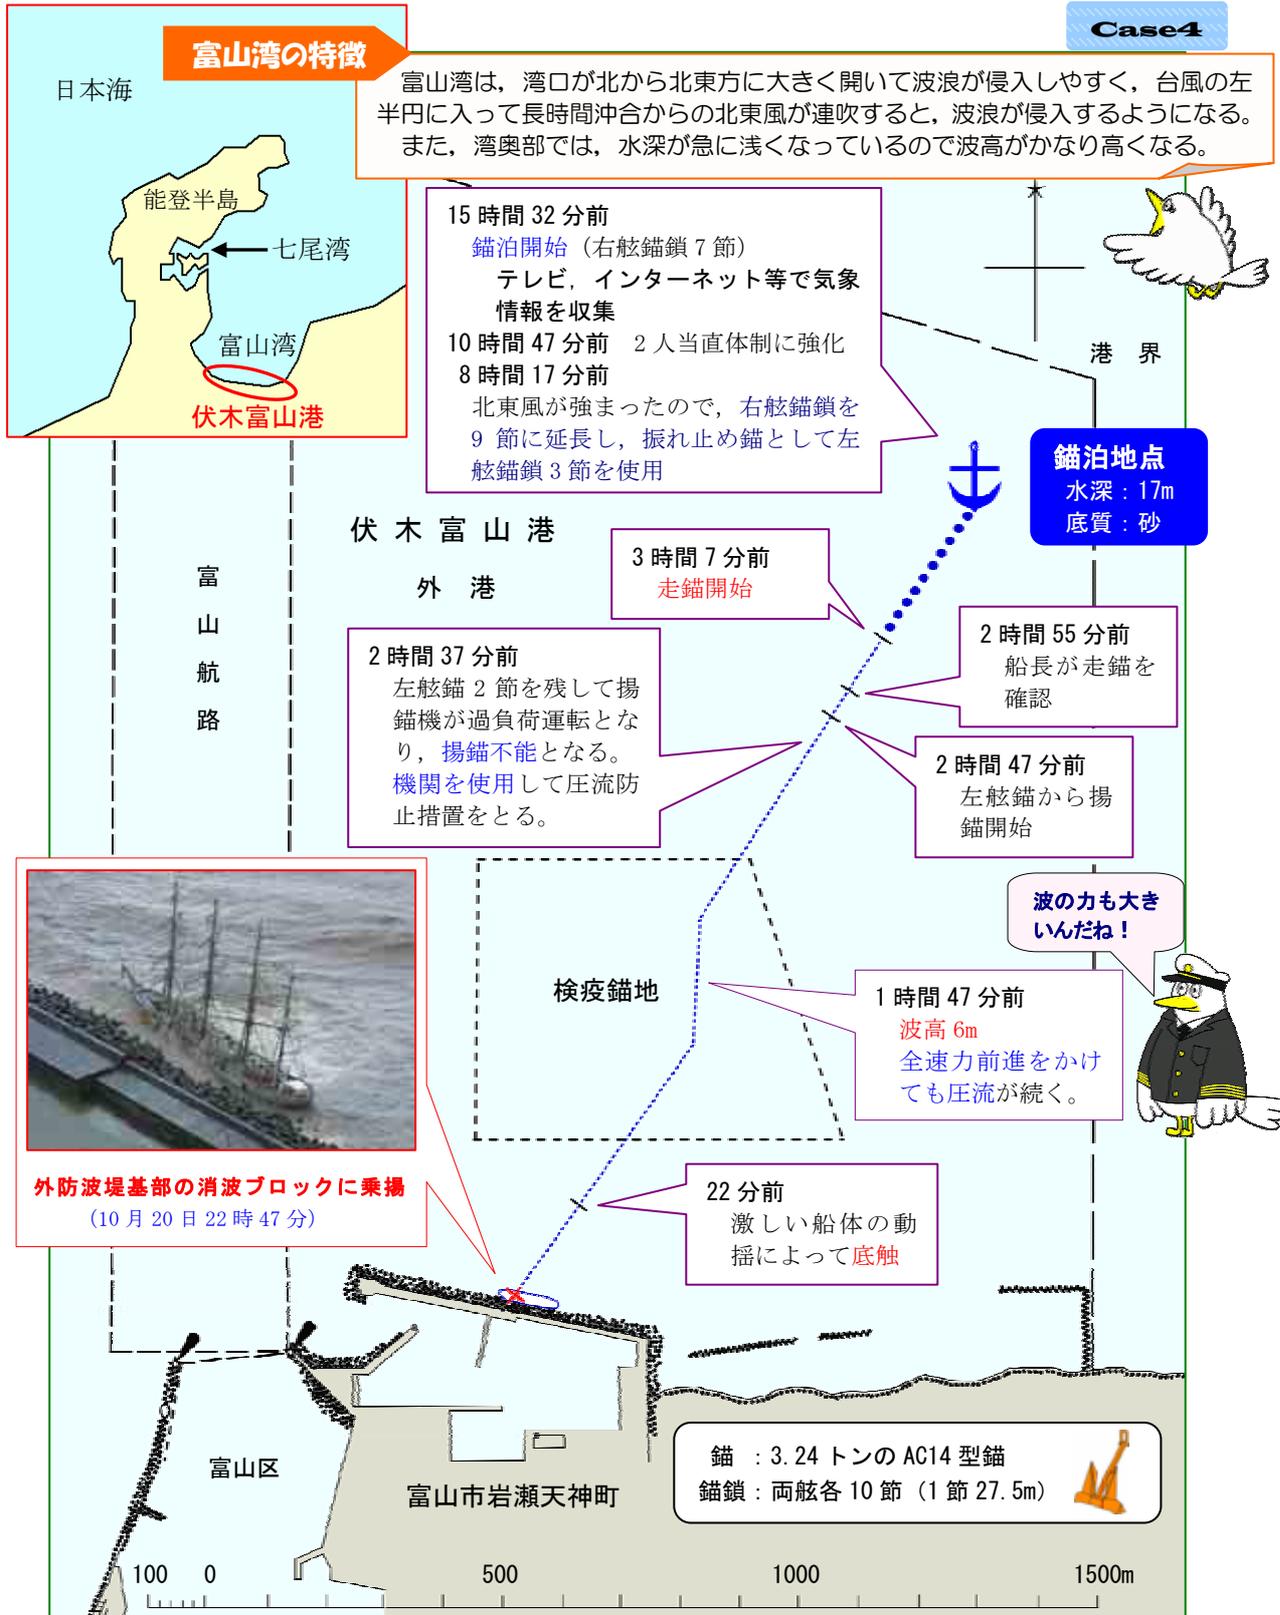
Case4

POINT **台風の左半円でも油断は大敵!**

台風の左半円だからといって安心はできません。周辺の気圧配置や温度場の影響を受けて、台風の左半円でも強風が卓越することがあります。今回の台風 23 号では、台風の風と高気圧の風が重なって富山湾一帯で強い北東風が吹いたようです。

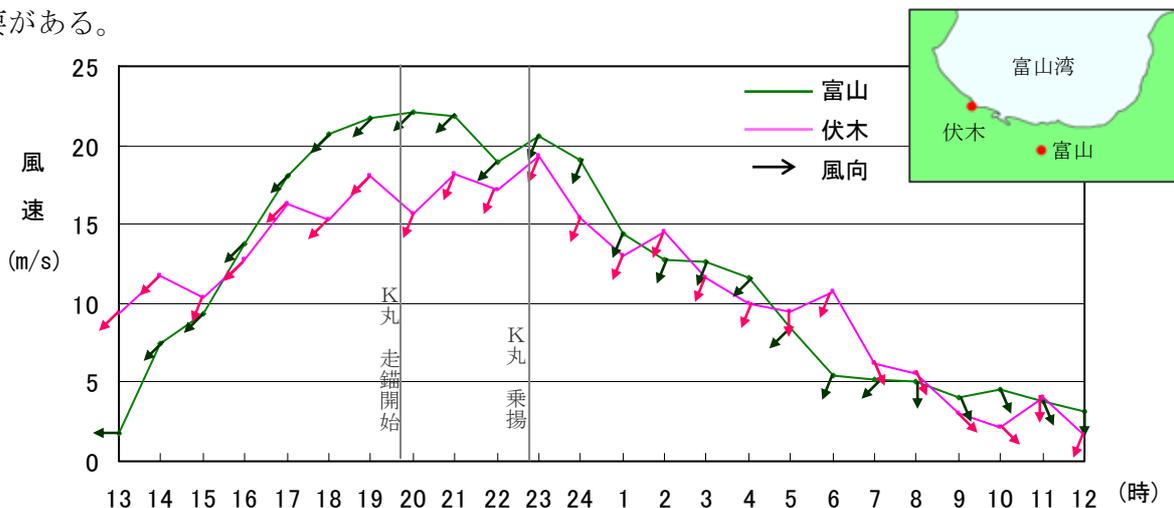
図8 富山・伏木で観測された風向風速の変化(地上気象)
【平成16年10月20日13時～21日12時】

最大瞬間風速の最大風速に対する比率の平均値が 2.0 倍となっており、特に、風に対する遮蔽物が少ない海上では、少なくとも **平均風速の 1.5～2 倍の最大瞬間風速** を見込んでおく必要がある。

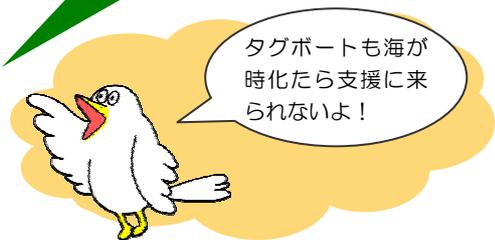
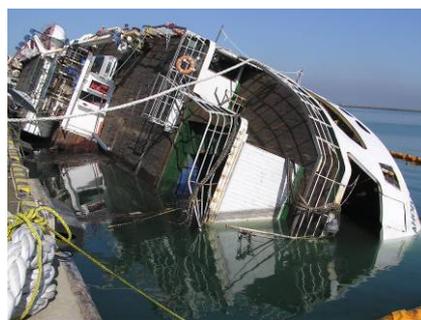
20日 13:20
係留索追加
 係留索
 10本追加
 (直径 120 ミリ)

- 11:40 北北東の風 10m/s
 荷役作業が終了し、代理店に引き船の手配を依頼
- 11:45 新湊区や伏木区にいた引き船は、既に大時化になっていたため、万葉岸壁に向かうことができず。
- 13:20 引き船の支援が得られなかったため離岸できず。北北東の風 15m/s を超え始めたので、万葉ふ頭で増しもやいを取って凌ぐことに。
- 17:00 頃 北北東の風 20m/s
 左舷外板が岸壁に繰り返し衝突し始める。
- 19:30 ツインデッキ左舷中央部船室の船窓付近に亀裂が生じ、海水が流入
- 21:10 船体が左舷側に30度傾斜→総員が岸壁に退避して無事

- ◆ 隣接バースに着岸していたロシア海洋調査船の例からも、引き船の来援が可能な時機に避難をしていれば、この海難は防止できました。
 → **自船にとって最悪のシナリオを想定して、早期避難の励行を!**
- ◆ 何回も本邦各港に入出港したことのある外国船でも、台風との遭遇や台風避難の経験はそれほど多くないはず。台風や避難海域などについての情報不足から海難に遭遇する外国船も少なくありません。
 → 「避難については船長判断だから」と言わずに、積極的な情報提供と避難予定の確認を!

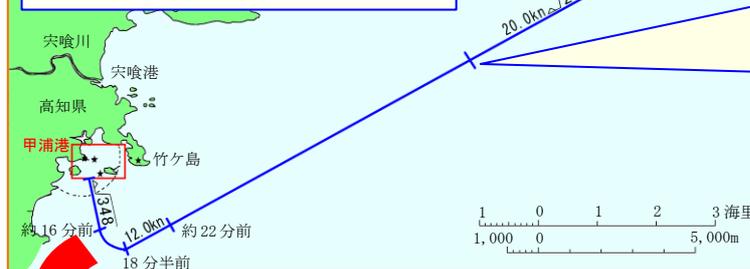
③ 49分前 船長昇橋
針路 243度 速力 20.0ノット
南東風 18m/s (船内の風向風速計)
甲浦港内 16~17m/s (現地職員目視)

④ 40分前 船長は、とりあえず竹ヶ島まで行ってみようと考え、入港用意を令した。
その後、港内の風が 12~13m/s に弱まったと連絡を受け、他の船長から 15m/s が入港の限界と聞いていたので、何とか着岸できると思い、また、甲板部経験のない運航管理者と入港の可否を協議しても仕方ないと考え、入港することを決断

また、運航中止条件を遵守して無理のない運航をするためには、風向風速計による正確な値を把握することが不可欠です。

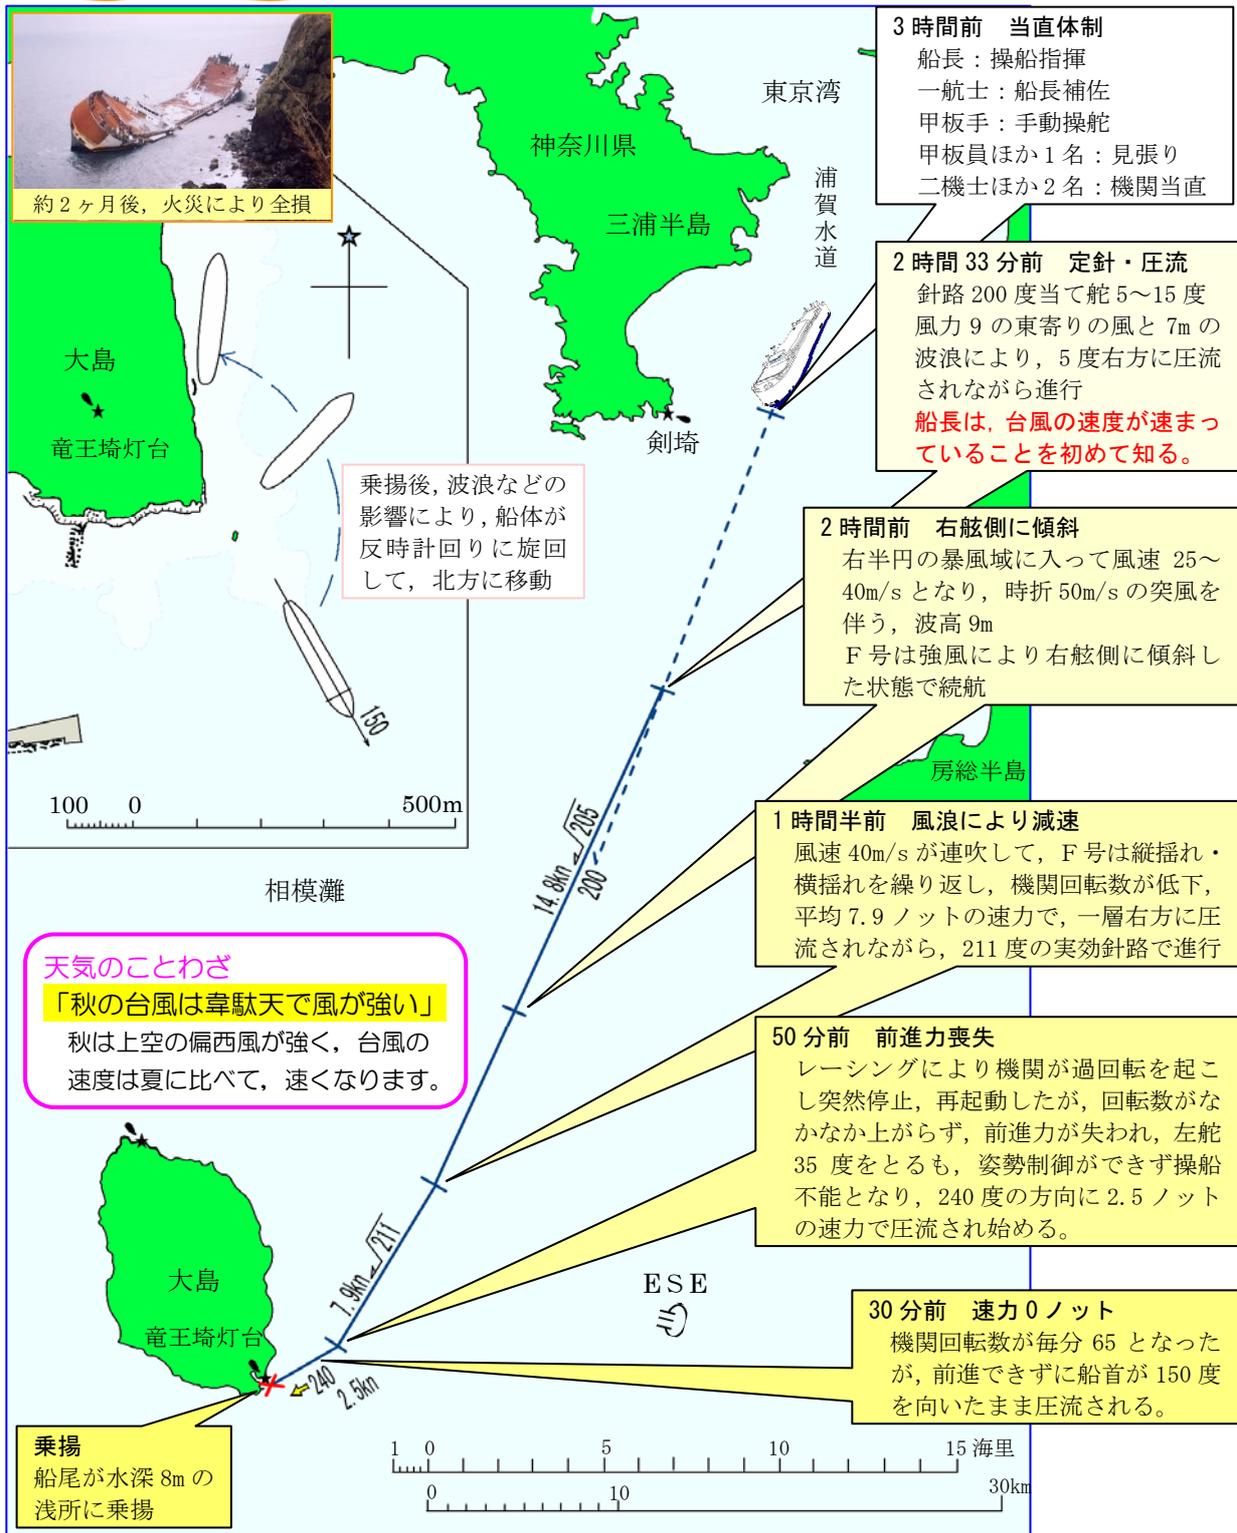
Case8

「9~10月に日本に接近する台風は、北緯30度付近から一気に進行速度を速める傾向があるんだよ。」

このようなことも考えた避難計画を立てる必要がありますが、台風の知識や台風避難の経験が少ない外国船にとっては、気付かない点も多いようです。最新の台風情報や避難海域の情報を提供して船長の判断を助けるとともに、「いつ」、「どこへ」といった具体的な避難予定までもしっかりと確認し、避難時機が遅れないようサポートしましょう。
