## 海難分析集「狭水道の海難」の概要

安全・安心な海上輸送をめざして  
海難の多発エリアと通航のチェックポイント

2008.4.10 高等海難審判庁

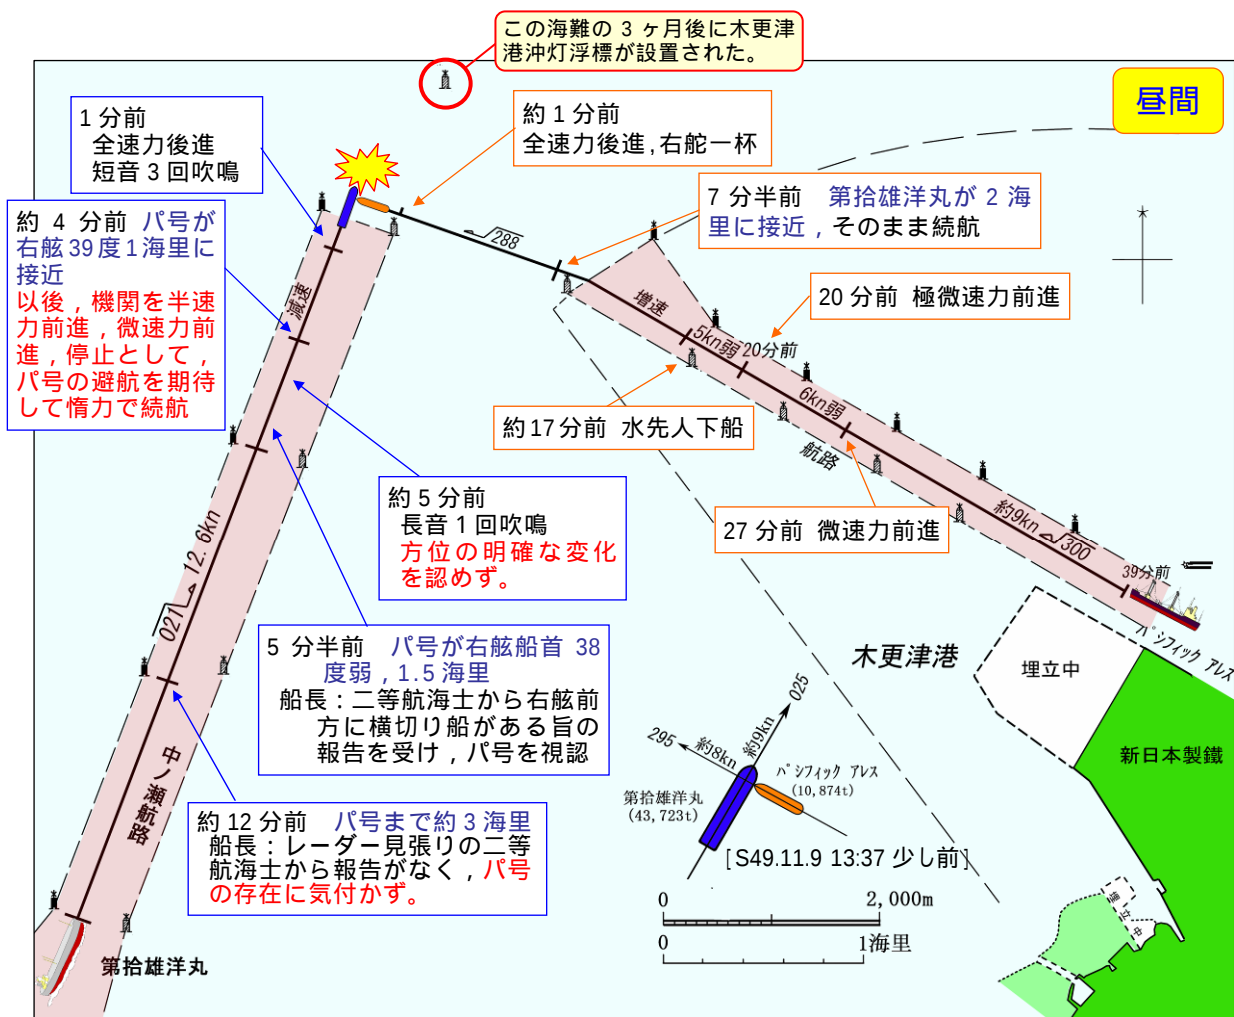
この衝突によって第拾雄洋丸が船首部外板に大破口を生じ、衝突と同時に可燃性の強い液体のナフサに引火して火炎を吹き上げるとともに、パシフィック アレスも火炎を浴びて瞬時に船首楼及び船橋が燃え上がった。

また、積荷のナフサは海面にも流出し、衝突した両船の辺り一帯は、文字どおり火の海と化した。

炎上する第拾雄洋丸

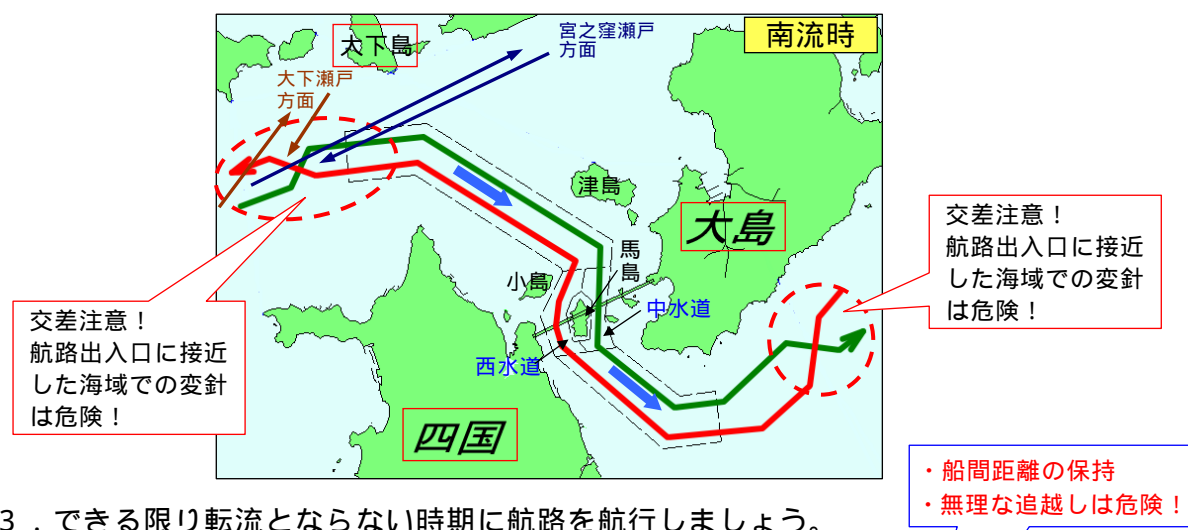
## 来島海峡通峡時のチェックポイント - 1

1. 順潮時，中水道を経由して航行する船舶は，できる限り大島及び大下島側に近寄って航行し，逆潮時，西水道を経由して航行する船舶は，できる限り四国側に近寄って航行しましょう。
2. 南流時の東西出入口付近は，航路への出入航船舶で交差が生じるので，**他船の動静監視は十分に行いましょう**。さらに西口は，宮之窪瀬戸，大下瀬戸方面等の入出航船も加わるため特に注意が必要です。また，**出入口に接近した海域での変針はしないようにしましょう**。

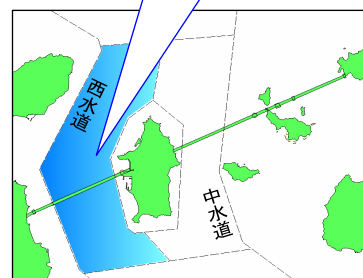
4. 西水道の航行は，逆潮のため通過時間が長くなり，特に夜間は船尾灯とレーダーからでは，小角度の進路交差が把握しづらく，追い越す際に流向に対して大きな角度をとれない，狭い水道内なので回避動作が大きくとれないことなどから接近してしまい，衝突に至るケースがあります。また，潮の強弱や他船の減速によって，追い越す意思がなくても追越し関係となる場合や，速力の遅い船舶の後方で数隻が団子状態になることも少なくありません。

**先航船の動静に注意して船間距離の保持に努め，できる限り水道内では追い越さないようにしましょう。**
