# 転覆

## 漁船海難の 再発防止に向けて

～小型漁船（総トン数 20 トン未満）転覆海難の分析～

函館地方海難審判庁

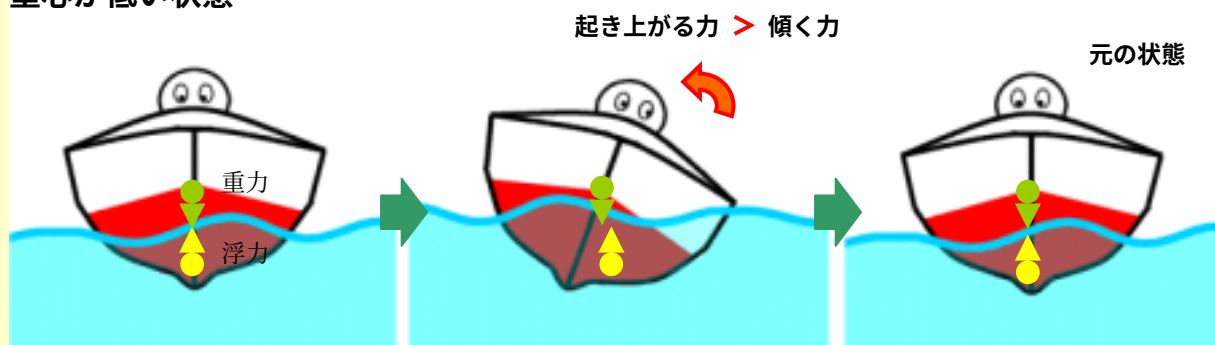
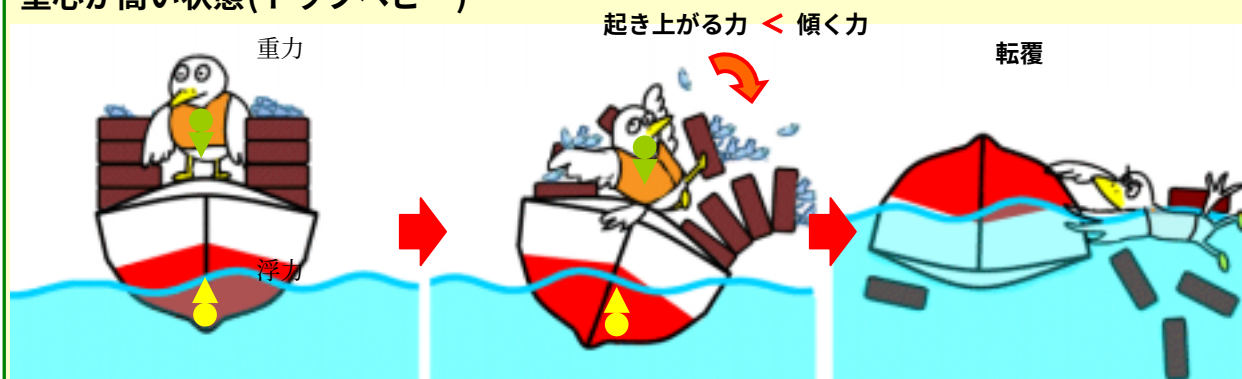
図 16 トップヘビーとは

船の重心が高くなってしまふことで、甲板上に大量の漁獲物等を積み上げると重心が高くなってしまいます。船は、傾斜しても鉛直方向に働く浮力と重力によって復原力が働くため、強い風や大きな波に遭っても、転覆しません。しかし、トップヘビーとなる積み付けをしたりすると、重力と浮力のバランスが崩れ転覆に至ります。

#### 重心が低い状態

#### 重心が高い状態(トップヘビー)

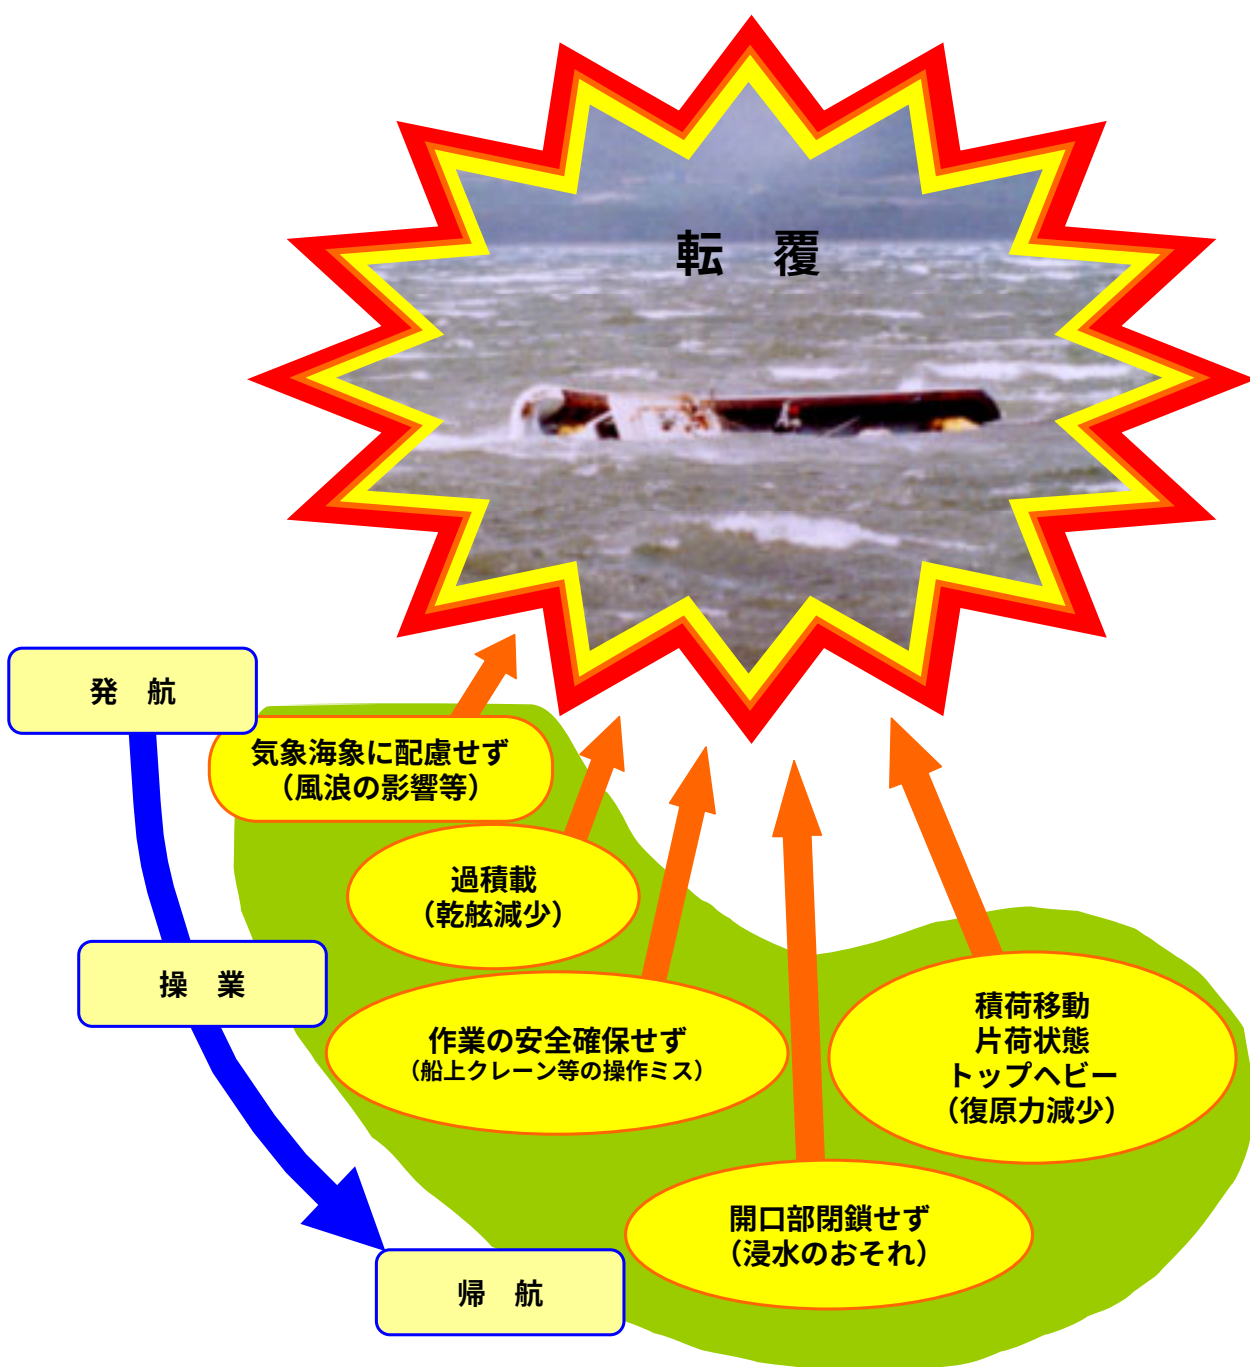
小型漁船の転覆に至る流れ

養殖漁業等、船上クレーンやデリックを使用する際は、細心の注意が必要です。
