# 遊漁船海難の分析

平成20年1月

神戸地方海難審判庁

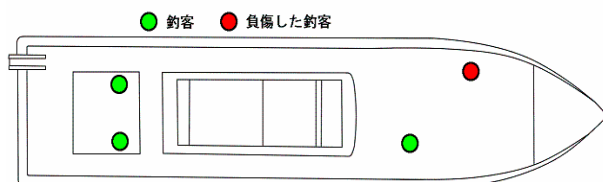
ひととき高い波を受けて船首部が大きく上下動したとき、船首部甲板上的クーラーボックスに腰掛けていた釣客が、跳ね上げられ、甲板に臀部を強打した。

17ノットの速力で北上を始めたころ、海面状態が急変し、船首方から波高1メートルのうねりを受けて船首部が上下動を繰り返すようになった。

船長はこれぐらいの船体動揺では大事にならないと思い、減速せず、釣客を客室に移動させるなどの安全措置を取らなかった。

- ・この程度の上下動なら大丈夫、大事にならないなどの思いこみは禁物！
- ・海面状態が急変し、うねりのため船首部が上下動するようになったら減速し、釣客を客室に移動させるなど釣客に対する安全措置をとりましょう。
