関門海峡西部海域の海難

シリーズ 狭水道の海難 その3 「関門海峡西部海域」

関門海峡西部海域での衝突・乗揚海難

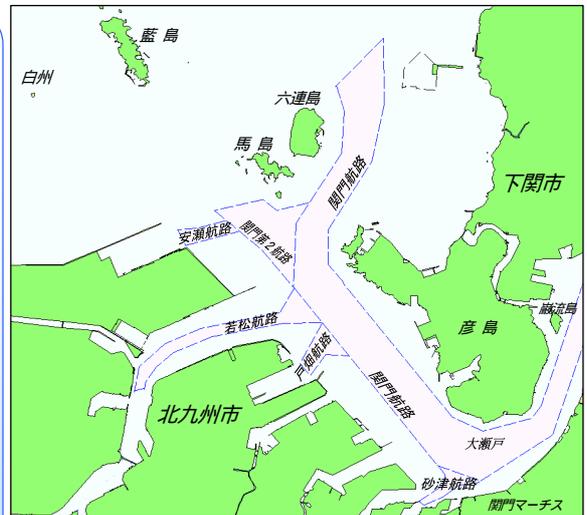
六連島東側を航行する船舶

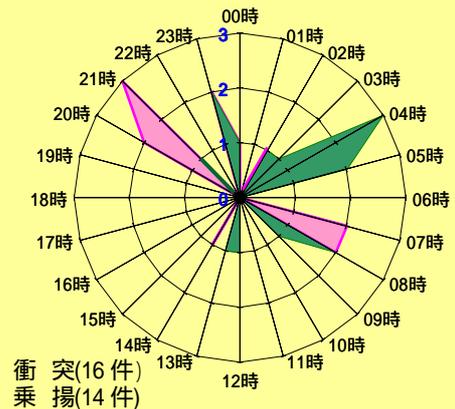
関門海峡西部海域での海難発生状況

巖流島以西の関門航路及びその付近海域で発生し、旅客船・貨物船・油送船が関連した衝突・乗揚海難で、平成 14 年～18 年の 5 年間に海難審判で裁決のあったものは、衝突 16 件(32 隻), 乗揚 14 件(14 隻)です。

発生地点別では、大瀬戸で衝突 2 件, 砂津航路付近で乗揚 4 件, 関門航路・関門第 2 航路接続部付近で衝突 7 件, 乗揚 2 件, 藍島・白州周辺で乗揚 6 件, その他の海域で衝突 7 件, 乗揚 2 件が発生しています。

発生時間帯別では、衝突の 68%, 乗揚の 64% が 20 時台から翌 05 時台までに発生しています。

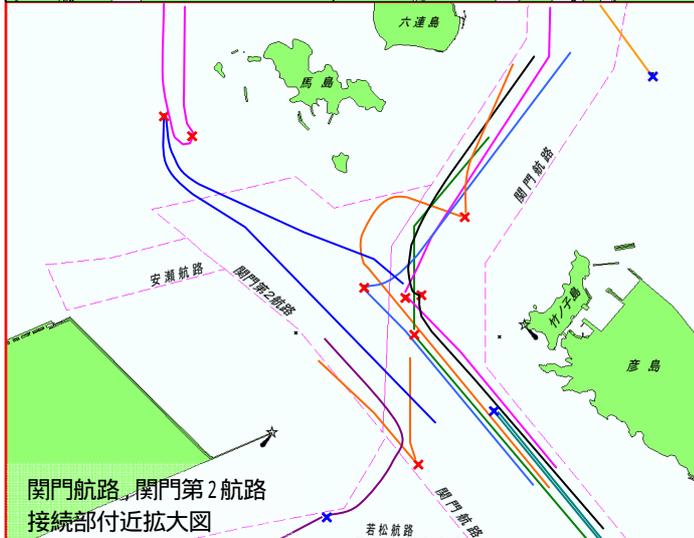
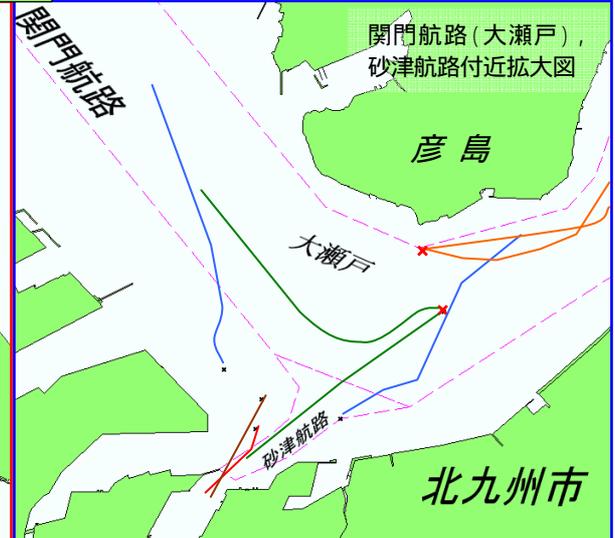
関門航路と関門第2航路接続部付近での海難パターン

関門航路航行船が優先!

関門航路内で「小型船」(関門港では300ト以下)が,南下中の「小型船及び雑種船以外の船舶」を避けずに衝突(3ページの事例)

関門航路から出ようとする西行船が,関門航路南下中の船を避けずに関門第2航路内で衝突(4ページの事例)

関門航路を西行し,関門第2航路に出る場合,そのまま進行しようとする,関門航路に沿って南下中の船と航路接続部付近で出会うおそれが発生。夜間でも通航量が多く,複数の船に対して避航を要することもあるので,舵のみで避航するよりも,まず減速しましょう!
