Marine Accident Inquiry Agency News Letter

海難審判庁

特集 生活に影響を及ぼした海難

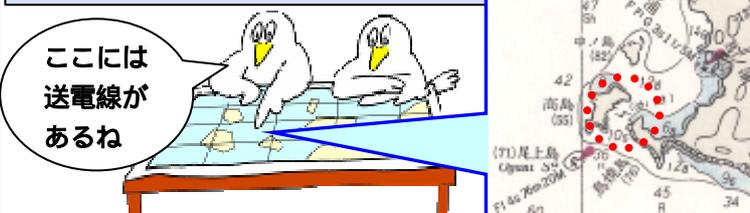
Y丸引船列

Y丸引船列：引船 17ト 乗組員 1人 被引起重機船（43メートル） 引船列全長 91メートル
 平戸島川内港 魚礁設置地点
 船長：60歳 小型船舶操縦士 海上経験 39年
 発生日時場所：平成 12年 12月 13日 11時 45分 長崎県平戸島南端付近
 気象海象：晴 北西風 風力 2 下げ潮初期
 損傷及び結果：Y丸引船列損傷なし，送電線 4本のうち 2本を切断し周辺地区が停電（約 5時間）

起重機船の状況
 平戸島東岸を南下中，起重機船の乗組員がブームを仰角 45 度を立て，ブーム先端の海面上の高さが 26メートルとなっていた

ここは通れる？ - 通航可否の判断は慎重に -
 通航経験のない海域を，他船が通航していたから...と自船が確実に通航できるかどうかわかりません。水深が浅かったり，送電線等の施設があったりして思わぬ海難を起こすおそれがあります。通航経験のない海域を通る場合は，備え付けの海図で水路調査を行うことはもちろん，会社や関係機関に問い合わせたりして，水路調査を確実にし，通航できるかどうかは慎重に判断しましょう。

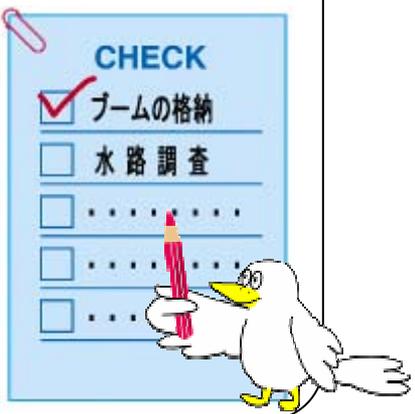
S丸押船列

損傷及び結果：S丸押船列のブーム用ガイケーブル損傷 送電線4本を切断し、周辺事業所が停電

系崎岸壁で陸揚げなどの作業を終え、内港船だまりに向け航行中の**S丸押船列**が、起重機船のブームを倒して格納するなどの回航作業手順を遵守することなくブームを立てたまま航行中、水路調査不十分で送電線の存在に気付かず、送電線に衝突した。

20:24
ブーム先端部が送電線に衝突して切断
船長は台船のハウスの上方から火花が落下するのを視認したが、送電線に衝突したことに気付かずに船だまりに到着後、ブームが立っているのを見て、海図を再調査して送電線の存在に気づき、衝突を知った

4分半前
針路を296度に転じ、同速力で、岸壁に沿って続航
このとき、北岸・南岸に存在する鉄塔に架かる送電線に接近する状況となったが、**水路調査を十分に行わなかった**ので、これに**気付かず進行**

14分半前
掘下げ水路東口で針路を300度に定め、3.0ノットの速力で、**手動操舵により進行**

24分前
系崎岸壁を発し、内港船だまりに向け移動を開始
船長は岸壁での作業後、**ブームを立てて後方に向け**、先端が高さ32メートルとなった状態のまま、倒して格納するなど、**回航の作業手順を遵守することなく**、急いで掘下げ水路に向かった

水路調査の状況
備付けの海図第1117号を見たが、水深や灯浮標の設置状況に気をとられ、**送電線用鉄塔や送電線の記載を見落とし**、それらの存在に**気付かず**

作業手順を遵守する態勢づくりを

安全に作業・運航を行うために作業手順が定められています。「短距離の移動だから」、「急いでいるから」、「うっかり忘れていた...」、といったことで作業手順をきちんと遵守しなければまったく意味がありません。

そうならないためにも、作業手順を定めたら現場の作業員に任せっきりにせず、作業チェックボードを作成するなど、作業手順を常時徹底させる態勢をつくるのが大切です。
