# 運輸安全委員会ダイジェスト

第27号 (平成30 (2018) 年1月発行)

## 船舶事故分析集

### 内航貨物船・内航タンカーの機関故障関連事故等の分析

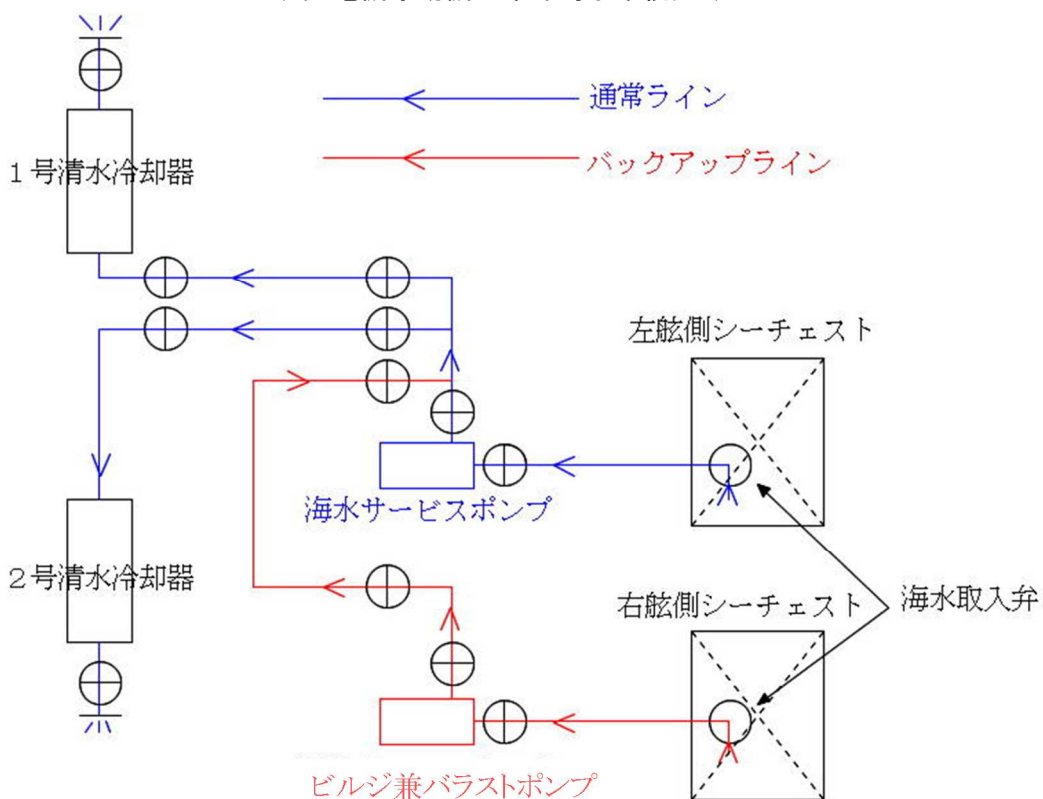
〈 発電機原動機の冷却海水系統図 〉

- ・補機の冷却海水系統は、冷却海水取入弁から取り込まれた海水が海水サービスポンプで吸引加圧され、右舷補機及び左舷補機の清水冷却器を冷却して船外に排出されるセントラル方式となっており、海水サービスポンプを使用した冷却系統が使用できない場合、ビルジ兼バラストポンプを使用してバックアップする系統があった。

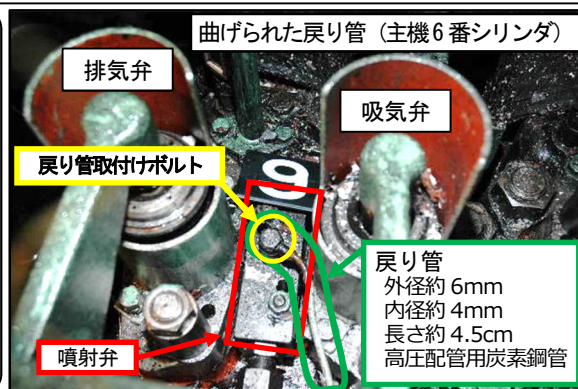
- ・戻り管は、噴出弁の整備の都度、戻り管取付けボルトを緩めて付け外しが行われていた。
- ・平成20年12月の定期検査工事時、噴射弁の拔出し整備に伴い、戻り管も取外し、取付けが行われた。
- ・工事終了後の2月3日、2番シリンダ戻り管内盛り補修部に亀裂が生じて燃料が漏えいし、予備の新しい戻り管に交換された。
- ・2番シリンダ以外では、噴射弁取付け箇所付近が曲げられたり、肉盛り補修された戻り管が使用されていた。
- ・本船は、振動が激しく、燃料供給ポンプの出口管が振動で破損したことがあった。

- ・戻り管は、噴射弁拔出し整備時、戻り管取付けボルトが緩められ、また締め付けられる際にボルトと一緒に回転し、取付部付近が曲げ伸ばしの力を繰り返し受けた結果、大きく曲げられていた。
- ・特に変形した部分の強度が低下していた3番シリンダ戻り管に主機の振動が加わり、最も強度が低下していた噴射弁取付け部の曲がり部付近で折損した。
- ・燃料油（A重油）は、燃料供給ポンプで約2.0～2.5 kg/cm<sup>2</sup>に昇圧されており、折損部から約2.0kg/cm<sup>2</sup>の圧力で燃料油が噴出した。

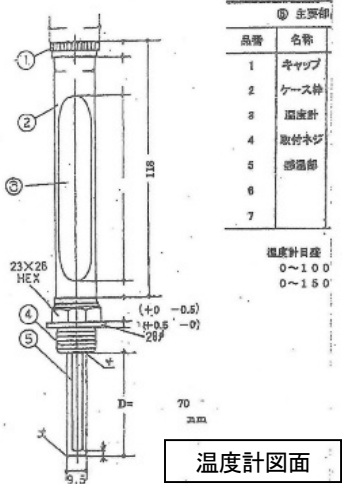
**主機潤滑油冷却器の温度計**  
 主機潤滑油冷却器の潤滑油入口管及び出口管に装着された温度計は、その感温部が潤滑油管の温度計取付け座にねじ込まれた感温外筒に挿入され、感温外筒を外さなくても、感温外筒にねじ込まれたケース枠を外せば、温度計を取り替えることができる構造になっていた。

- ・1/E が主機潤滑油冷却器潤滑油出口側の温度計を取り替えようとしたところ、**同温度計取付け用の感温外筒が外れ、温度計取付け座から主機潤滑油が噴出した。**
