【重大インシデントの概要】

発生日:平成29年12月11日

場所:東海道新幹線 名古屋駅構内

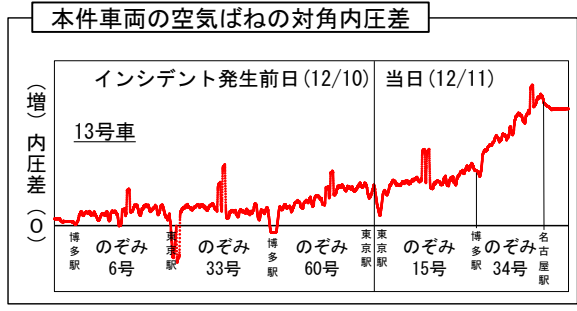
○ 同台車の台車枠の側ばりに亀裂が発見された。

- 亀裂の起点は、側ばり下面に軸ばね座を取り付けている2箇所のスロット溶接部近傍と推定される。
- 台車枠の製造時における側ばり下面の研削(通常の板厚は7mm以上のところ、当該は最薄部4.7mm)、軸ばね座下面への肉盛溶接が、スロット溶接部の割れ、疲労亀裂の発生及びその進展に関与していた可能性が考えられる。側ばり下面の研削は、亀裂進展速度に影響すると考えられる。
- 亀裂発生箇所付近を実物の構造(側ばりと軸ばね座を重ねて接合する構造)にモデル化して解析を行ったところ、亀裂起点付近は、周辺に比べて高い応力が発生する状況が見られた。
- 空気ばね内圧の記録から、前日には亀裂が側ばりの剛性に影響する程度に進展していたと考えられ、当日は他の台車部品に影響を及ぼす程度まで亀裂が広がったと考えられる。
